UNIVERSIDAD UTE

**TRABAJO DE GRADO PREVIA A LA OBTENCIÓN DEL
TÍTULO DE ARQUITECTA**

**PROPUESTA PARA LA REFUNCIONALIZACIÓN DE
UNA VIVIENDA PATRIMONIAL EN EL CANTÓN GUANO
PROVINCIA DE CHIMBORAZO**

QUITO, 2019

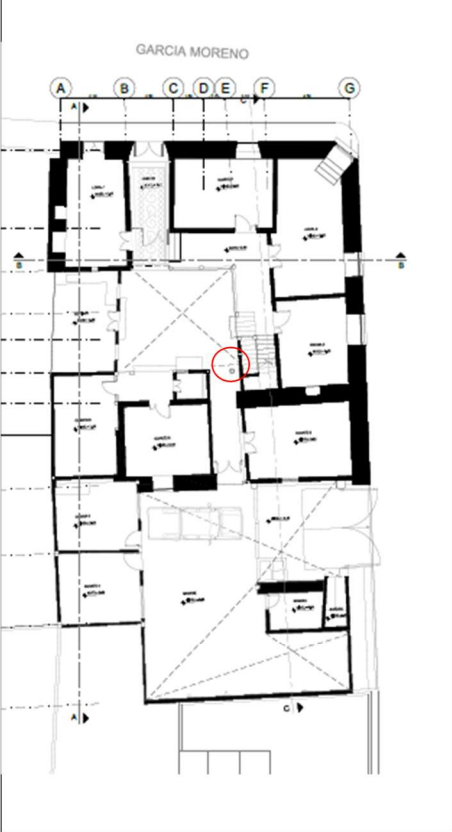
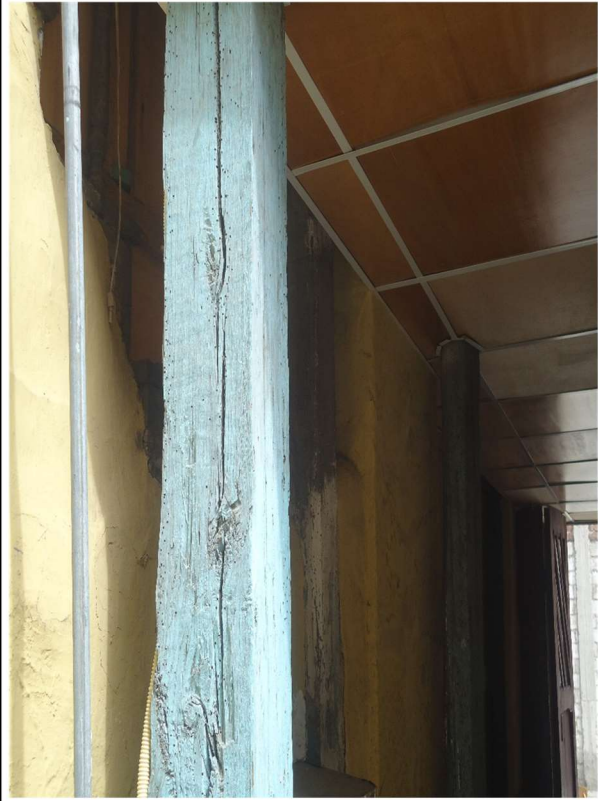
FICHA DE LESIONES				
LESIÓN		Grietas Longitudinales		
UBICACIÓN:		FOTOGRAFÍA:

CARACTERÍSTICAS DE LA LESIÓN				
ELEMENTO AFECTADO	TIPO DE ELEMENTO	TIPO DE LESIÓN		
CIMENTO		Se observa una o varias grietas en la longitud de la columna, por una o varias caras de la misma.		
ESTRUCTURA	X			
FACHADAS				
CUBIERTA				
	columna madera			
DESCRIPCION MATERIAL	CUANTÍA DE LESIÓN		POSIBLES CAUSAS	
columna madera	EXTENSIÓN	80%	toda la extension	<ul style="list-style-type: none"> • Resequedad en la madera. • Ciclos de humedad-sequedad rapidos e intensos. • Deficiencias en el secado de la madera. • Alteracion en regimen de cargas.. • Falta de mantenimiento.
	ALTURA	4,2m		
PROPUESTA DE INTERVENCIÓN				
<p>- Si las grietas son de tal magnitud, que comprometen la estabilidad del elemento, es imprescindible acudir a un especialista estructural quien decidira el procedimiento a seguir. Toda la madera debe tratarse con un producto fungicida o insecticida, segun sea el caso, para evitar futuras contaminaciones</p> <p>- La madera afectada que se elimine, deberá ser quemada para evitar posibles contaminaciones a otros elementos.</p>

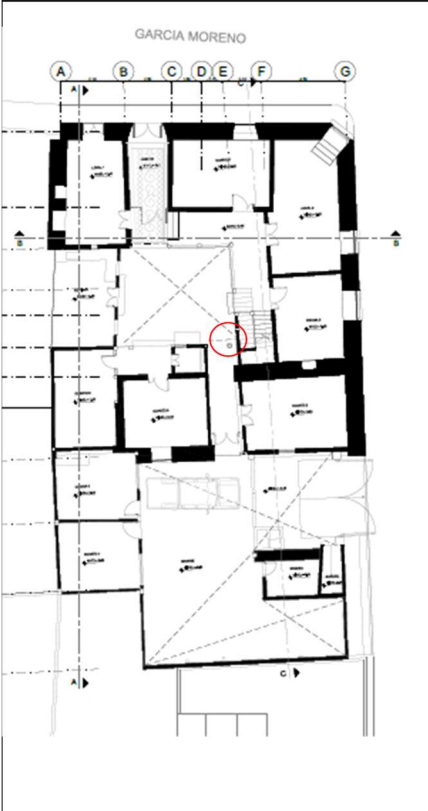
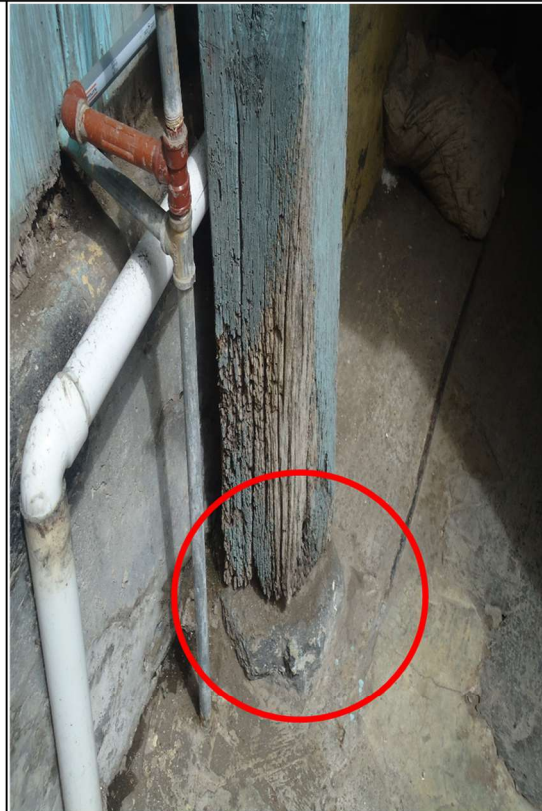
FICHA DE LESIONES				
LESIÓN		Putricion en la base		
UBICACIÓN:		FOTOGRAFÍA:

CARACTERÍSTICAS DE LA LESIÓN				
ELEMENTO AFECTADO	TIPO DE ELEMENTO	TIPO DE LESIÓN		
CIMIENTO	Columna de Madera	Se observa segregación de los componentes constitutivos de la amdera, reblandecimiento o pudricion, lo cual hace que el elemento pierda sus propiedades		
ESTRUCTURA				X
FACHADAS				
CUBIERTA				
DESCRIPCION MATERIAL	CUANTÍA DE LESIÓN		POSIBLES CAUSAS	
columna madera	EXTENSIÓN	80% toda la extension	- Niveles de concentración de humedad altos, producto de filtraciones provenientes de la cubierta, o salideros de las instalaciones y poca ventilación y asoleamiento. - Insectos y hongos. - Falta de mantenimiento.	
	ALTURA	4,2m		
PROPUESTA DE INTERVENCIÓN				
<p>En el caso de que el daño sea superficial, se efectuara el saneamiento y completación de la zona afectada. Si por el contrario, detectamos que el daño es de tal magnitud que afecta una sección completa del elemento de madera, se procederá a eliminar completamente el tramo afectado con la ayuda de un serrucho o sierra. Toda la madera afectada que se retire, deberá ser quemada para evitar posibles contaminaciones a otros elementos.</p> <p>Si la magnitud del deterioro es tal, que resultan imposible su reparación, se realizara la sustitución de elemento, trabajo este que se realizara bajo la estricta supervisión de un ingeniero civil, previo apuntalamiento del área que tributa a la</p>

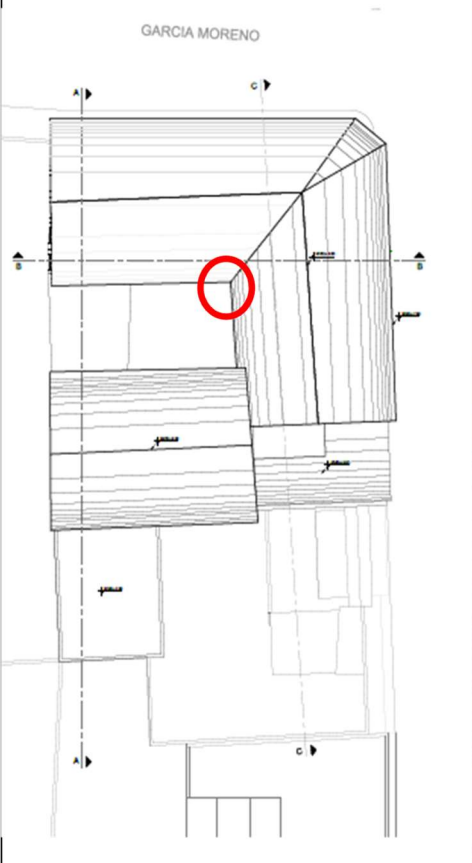
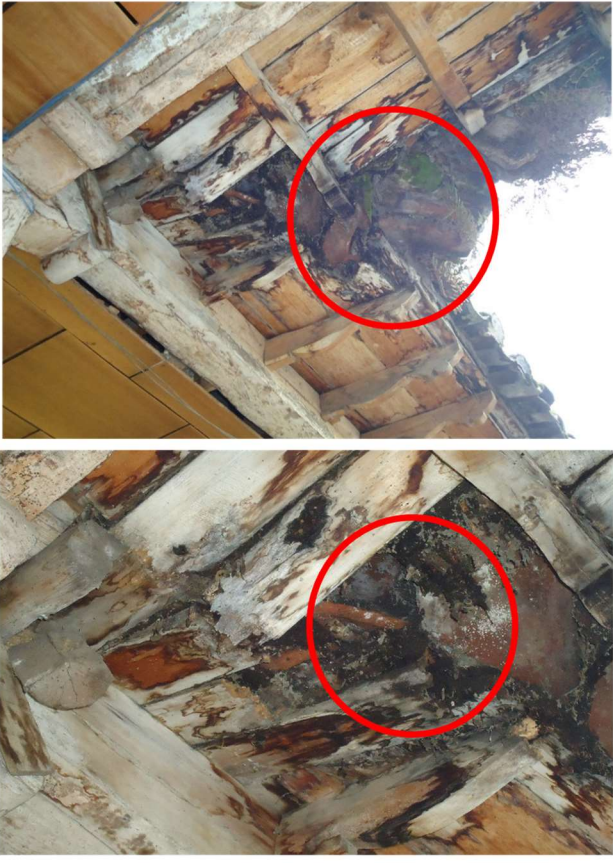
FICHA DE LESIONES			
LESIÓN		Crecimiento de plantas superiores	
UBICACIÓN:		FOTOGRAFÍA:

CARACTERÍSTICAS DE LA LESIÓN			
ELEMENTO AFECTADO	TIPO DE ELEMENTO		TIPO DE LESIÓN
CIMIENTO	Cubierta		Aparición de grietas en cubiertas, donde se observa la existencia de plantas
ESTRUCTURA			
FACHADAS			
CUBIERTA			
DESCRIPCIÓN MATERIAL	CUANTÍA DE LESIÓN		POSIBLES CAUSAS
Cubierta estructura de madera, acabado de teja	EXTENSIÓN	20% toda la extension	- Las aves o el viento depositan las semillas de las plantas en los elementos que forman las columnas, en fisuras o grietas que aparezcan en ellas. - Humedades permanentes. - Falta de mantenimiento.
PROPUESTA DE INTERVENCIÓN			
<p>Para eliminar las plantas, inicialmente se debe cortar toda la parte superficial de la misma. Posteriormente, se procederá a inyectar las raíces con una solución de herbicidas comerciales, por ejemplo amoniaco al 10% o sustancias de factible obtención como la luz brillante, o el petróleo.</p> <p>Transcurridos 15 días, debe revisarse si las raíces se secaron, a partir de lo cual se podrán retirar manualmente.</p> <p>Para eliminar las plantas, inicialmente se debe cortar toda la parte superficial de la misma. Posteriormente, se procederá a inyectar las raíces con una solución de herbicidas comerciales, por ejemplo amoniaco al 10% o sustancias de factible obtención como la luz brillante, o el petróleo.</p> <p>Transcurridos 15 días, debe revisarse si las raíces se secaron, a partir de lo cual se podrán retirar manualmente.</p>

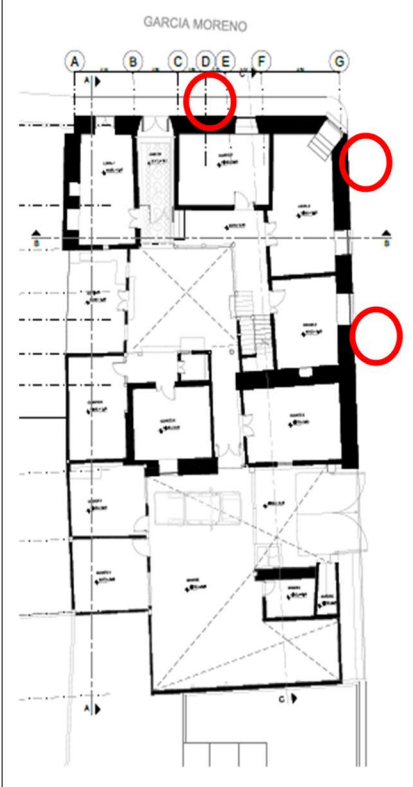
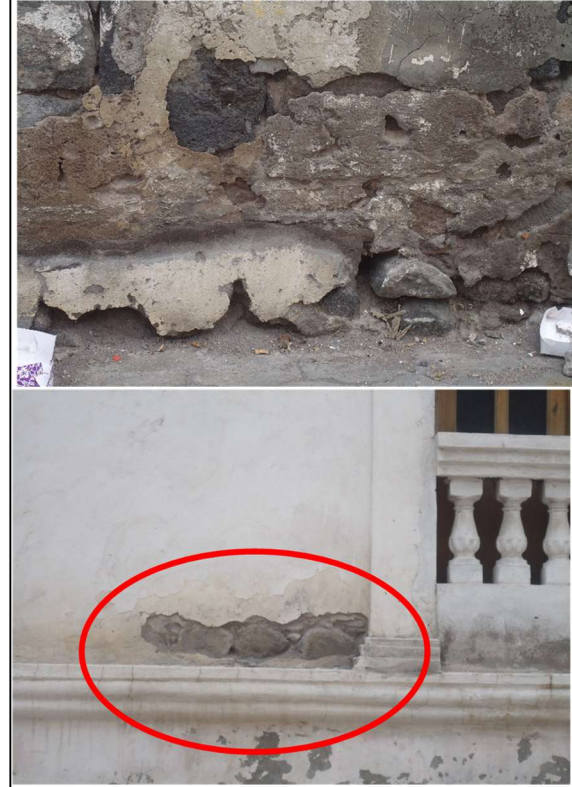
LESIÓN		Disgregacion		
UBICACIÓN:		FOTOGRAFÍA:

CARACTERÍSTICAS DE LA LESIÓN				
ELEMENTO AFECTADO	TIPO DE ELEMENTO		TIPO DE LESIÓN	
CIMENTO	Muro de Piedra		Se aprecia disgregación de las capas superficiales del muro.	
ESTRUCTURA				
FACHADAS				X
CUBIERTA				
DESCRIPCION MATERIAL	CUANTÍA DE LESIÓN		POSIBLES CAUSAS	
Muro de piedra	EXTENSIÓN	15% toda la extension	- Presencia de sustancias nocivas como los ácidos sulfuricos que se hallan suspendidas en el aire. - Accion del factor lluvia-viento sobre el paramento. - Falta de mantenimiento.	
PROPUESTA DE INTERVENCIÓN				
Conviene retirar toda la parte suelta del muro que se encuentre afectada y realizar una limpieza cuidadosa del mismo, eliminando suciedades y otros agentes nocivos que perjudican la adherencia de los materiales de consolidación. Si el daño es profundo, o sea que ha afectado considerablemente no solo el revoque, sino además el espesor del muro, se debe realizar una consolidación del mismo mediante el empleo de morteros, aditivos que favorezcan la adherencia y pedazos de el material que conforma el muro.

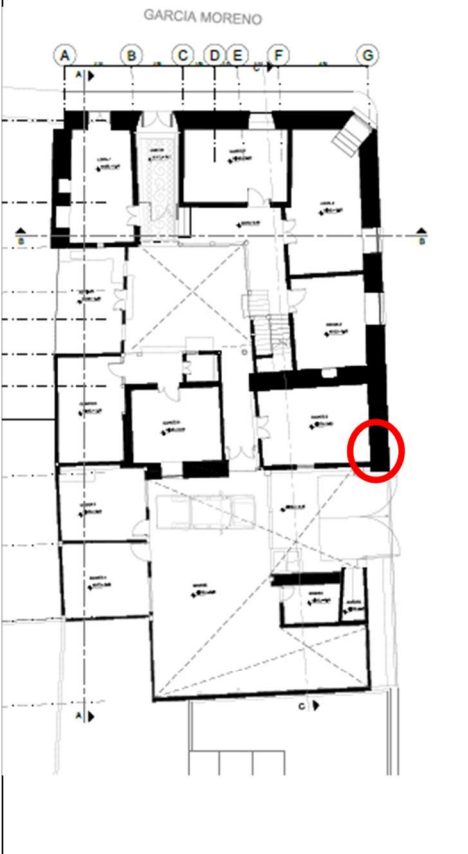
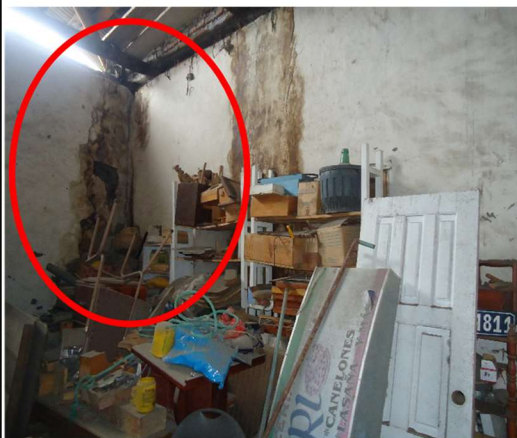
FICHA DE LESIONES				
LESIÓN		Agrietamiento Vertical		
UBICACIÓN:		FOTOGRAFÍA:

CARACTERÍSTICAS DE LA LESIÓN				
ELEMENTO AFECTADO	TIPO DE ELEMENTO		TIPO DE LESIÓN	
CIMIENTO	Muro de Tapial		Se aprecian grietas verticales en la parte centro inferior o centro superior del muro, con la máxima abertura en un sentido u otro.	
ESTRUCTURA				X
FACHADAS				
CUBIERTA				
DESCRIPCION MATERIAL	CUANTÍA DE LESIÓN		POSIBLES CAUSAS	
Muro de tapial	EXTENSIÓN	5% toda la extension	- Asentamientos diferenciales. - Raíces de plantas superiores. - Empujes de tierras o de otros elementos. - Movimiento termico.	
	ALTURA	3m		
PROPUESTA DE INTERVENCIÓN				
La actuación estará encaminada a la anulación de las causas antes de arreglar la lesión. Es importante comprobar igualmente si la grieta esta activa o no. Si la grieta se ha originado por asentamientos diferenciales, se debe intervenir en la cimentación antes de actuar en el muro, realizándose un recalce de la misma, u otra acción acorde al origen del fallo, pero al ser esta una intervención riesgosa y complicada, corresponde a un estructural indicar los pasos a seguir y su ejecucion se realizara por personal especializado.

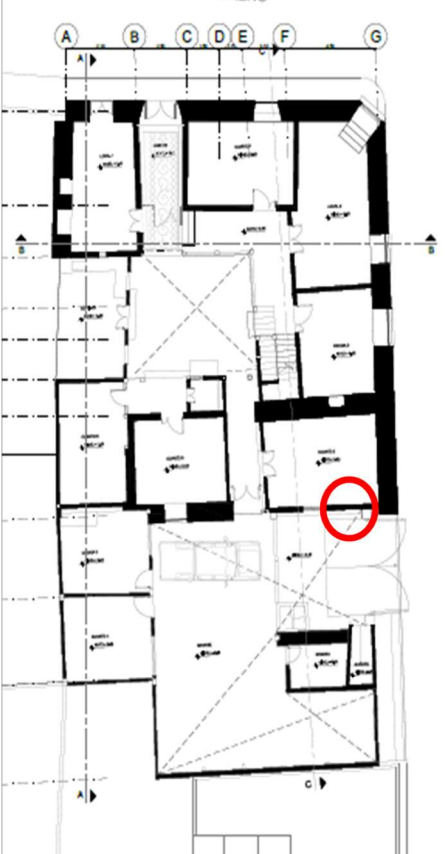
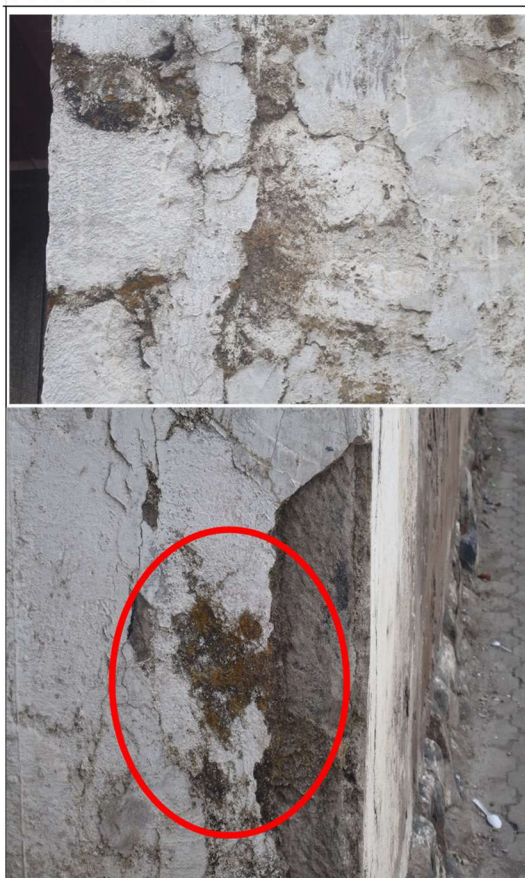
FICHA DE LESIONES				
LESIÓN		Humedad por ascension capilar		
UBICACIÓN:		FOTOGRAFÍA:		
<p style="text-align: center;">GARCIA MORENO</p>

CARACTERÍSTICAS DE LA LESIÓN				
ELEMENTO AFECTADO	TIPO DE ELEMENTO		TIPO DE LESIÓN	
CIMIENTO	Muro de Tapial		Se observan manchas de humedad en las partes bajas de las paredes, que se extienden a lo largo de ellas y de altura variable.	
ESTRUCTURA				X
FACHADAS				
CUBIERTA				
DESCRIPCION MATERIAL	CUANTÍA DE LESIÓN		POSIBLES CAUSAS	
Muro de Tapial	EXTENSIÓN	30% toda la extension	- Asentamientos diferenciales. - Raíces de plantas superiores. - Empujes de tierras o de otros elementos. - Movimiento térmico.	
PROPUESTA DE INTERVENCIÓN				
<p>Drenaje próximo a la base del muro: Este procedimiento comienza con la excavación de una zanja a todo lo largo del muro afectado, hasta alcanzar una profundidad un poco más baja que la cota de cimentación, teniendo cuidado de no socavar el cimiento o afectar el mismo. Se procede a construir lo que se conoce como dren francés, constituido por áridos de diferentes granulometrías que se colocan en la excavación o cuneta, la cual conduce el agua a una red de saneamiento o a un pozo lejos de la edificación. Conviene que, una vez abierta la zanja, se coloque una manta o material impermeabilizante para proteger el muro y al cimiento de la humedad.</p>

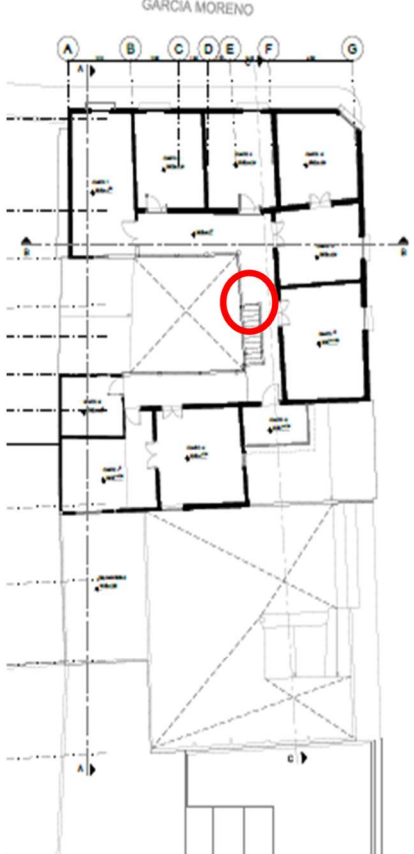
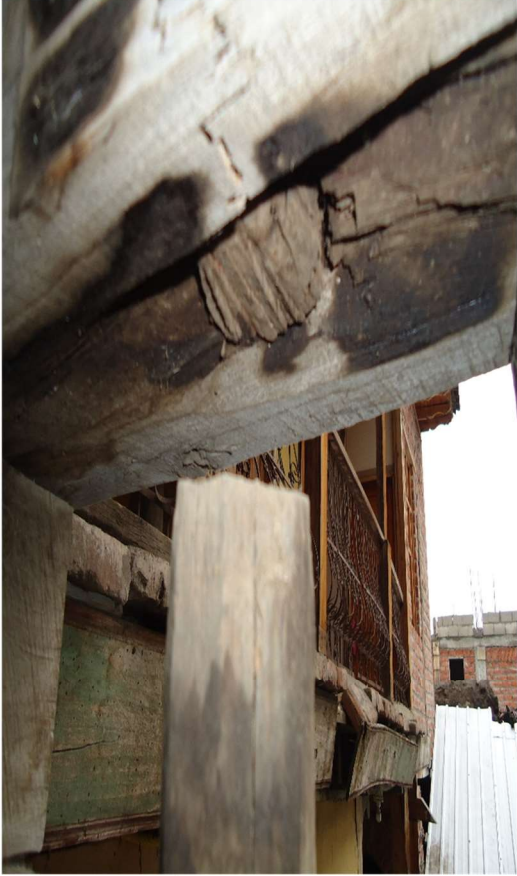
FICHA DE LESIONES				
LESIÓN		Rotura de viga		
UBICACIÓN:		FOTOGRAFÍA:

CARACTERÍSTICAS DE LA LESIÓN				
ELEMENTO AFECTADO	TIPO DE ELEMENTO	TIPO DE LESIÓN		
CIMIENTO	Viga de madera	Se aprecia la rotura o pérdida de la viga		
ESTRUCTURA				X
FACHADAS				
CUBIERTA				
DESCRIPCION MATERIAL	CUANTÍA DE LESIÓN		POSIBLES CAUSAS	
Viga de madera	EXTENSIÓN	10% toda la extension	Mala calidad de los materiales. Sobrecarga de la estructura. Impacto. Falta de mantenimiento.	
	ALTURA	4,2m		
PROPUESTA DE INTERVENCIÓN				
<p>Si la rotura de elementos es generalizada, se recomienda inmediatamente apuntalar la estructura para garantizar la seguridad de la edificación y de los inquilinos. Seguidamente, se aconseja sustituir el elemento dañado por otro de similar resistencia y dimensiones, para lo cual sera necesario retirar todo el material que se encuentra sobre la estructura e inspeccionar el estado de conservación del resto vigas de madera.</p> <p>Si el daño es generalizado y severo, conviene valorar si es factible reforzar o sustituir el elemento. Es imprescindible apuntalar de inmediato.</p>
