**DIAGNÓSTICO Y PROPUESTA DE CONSERVACIÓN DEL MONUMENTO EN
METAL DE ARTE URBANO, EN HOMENAJE A JOSÉ MARTÍ, UBICADO EN LA
CIUDAD DE QUITO**

Trabajo de titulación previa a la obtención del título de Licenciada en Restauración y
Museología

PAULINA GUERRA CARRERA

AGOSTO, 2018

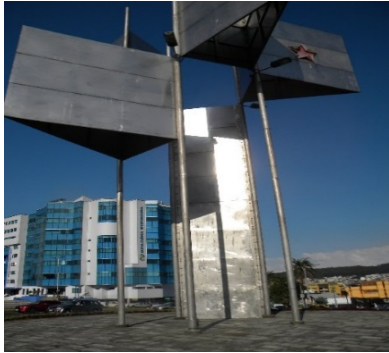
Hundimientos en planchas de acero -centro

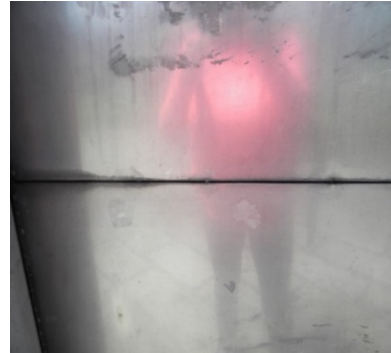
En el sector Belisario existe muchas entradas térmicas y viento muy fuerte que baja del Pichincha hacia todas las direcciones produciendo desfases de planchas por el cual se han producido roturas de puntos de soldaduras.

Desfase de plancha producida por el viento.

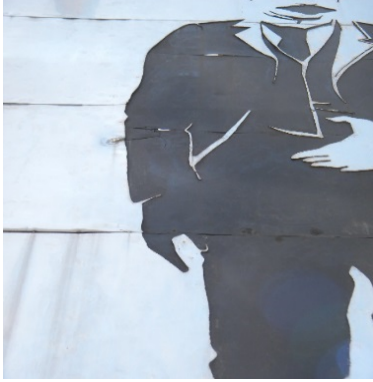
Roturas en cobre y soldada anteriormente.

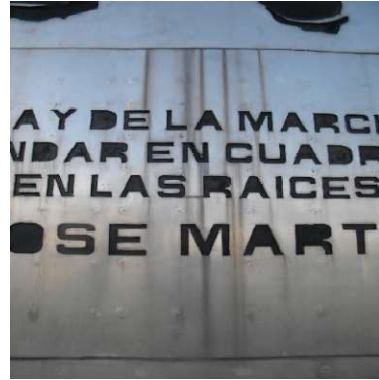
3.3.3.2 Sueldas: En cada plancha fue colocado un punto de soldadura a una distancia prudencial de 0.20 cm. En el monumento hay un 34 % de desgaste con faltantes en diferentes sectores que se han ido deteriorando. Cabe señalar que en el momento de soldar y desoldar dejaron evidencia de chorreaduras oscuras, quiere decir que no utilizaron una adecuada suelda por esa razón se quemó en diferentes sectores de la obra de acero inoxidable.

Halos quemados en plancha por soldadura.

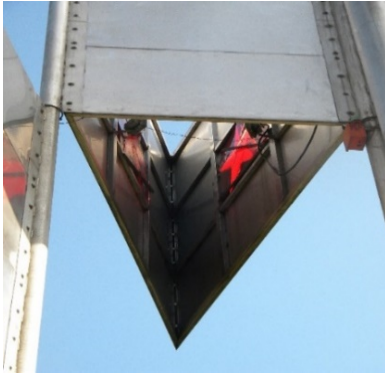
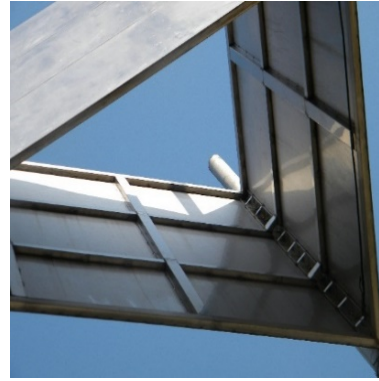
Chorreaduras, cableado suelto, modulo 1 Este - Módulo 2 Sureste. En unión de juntas-soldadas con perfiles delgados

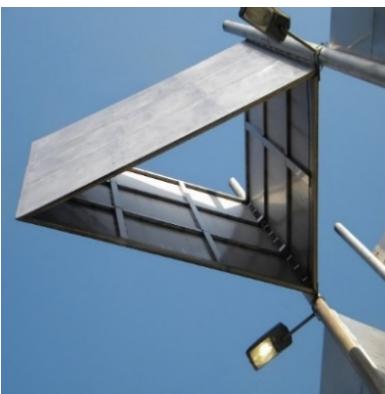
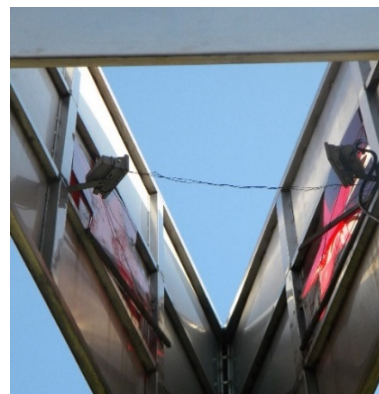
Módulo 4 Norte. Detalle smog, mugre, lámpara prendida. Lámparas y cableado.

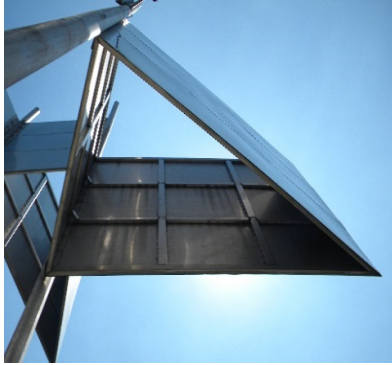
Toma interna en módulos, de chorreaduras en uniones plancha-perfil –Pernos y rodelas oxidadas.

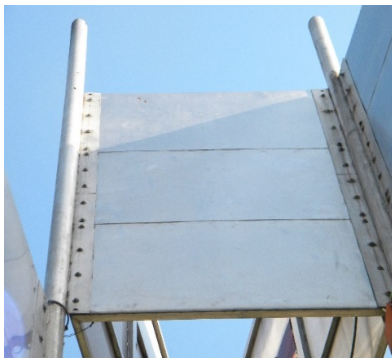
Oxidación en hendidura, pernos, rodelas.

Presenta chorreaduras internas por salpicaduras de soldadura

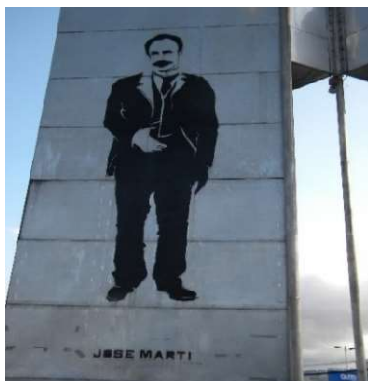
En lado 1 Este, presenta impregnación de smog, mugre, grasa. - Presenta chorreadura en acero y cobre

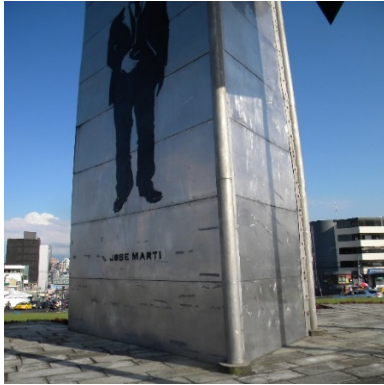
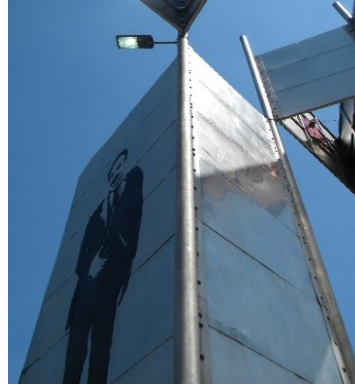
Lado 1 y 2 existe adhesivos y hundimientos - En lado 3 Sureste. Ángulos transversales de sujeción pernos óxidos.

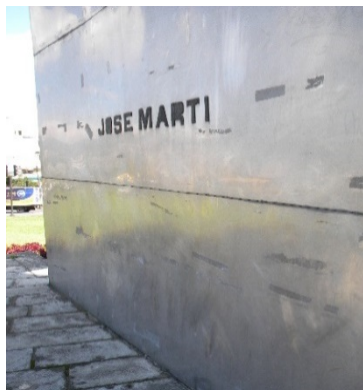
En lado 1 este. Adhesivos impregnados en soporte.- Manchas de suelda, en uniones cortes por disco de moladora.

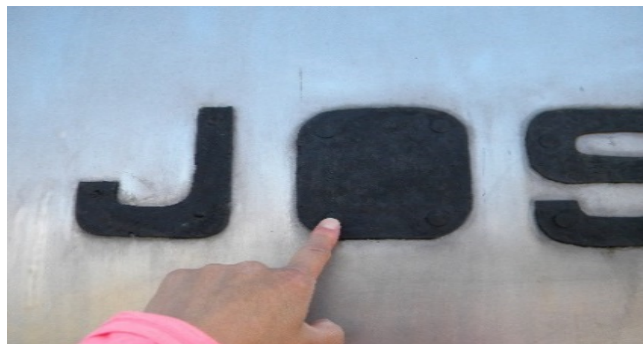
En lado 2, Norte Letras de cobre desgastadas y recubierto por anticorrosivo negro.

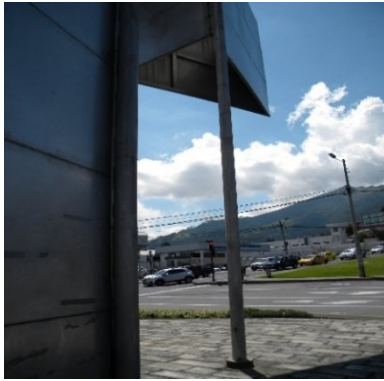
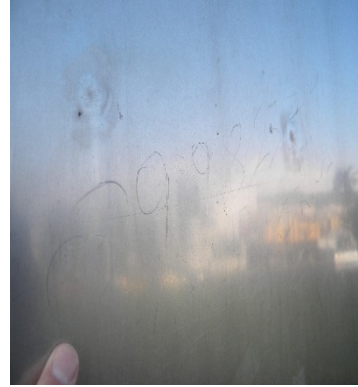
Lado 3 Suroeste .En columna soportantes existe oxidación - Plancha rayada (Fotografías. Paulina Guerra C).

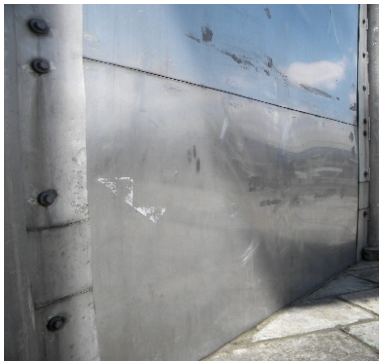
Lado 3, suroeste. Hundimientos por maquinaria pesada, desgaste por disco causado anteriormente y adhesivos.

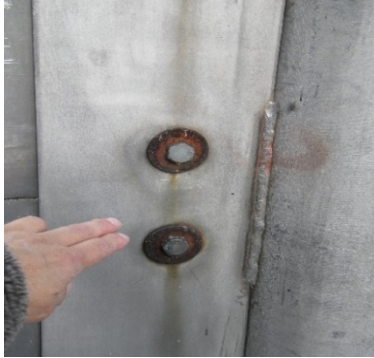
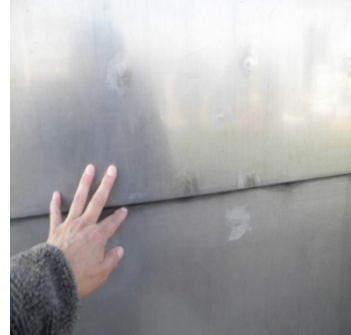
3.3.3.3 Ensamblajes: En el lado 3 del monumento –Noroeste, se puede observar los ensamblajes como ángulos con orificios roscado perforados son pernos y rodela de acero, que colocaron para sujeción de todo el monumento. Estos pernos se encuentran muy corroídos, afectando a su rodela de ajuste y al mismo tiempo va a deteriorar los ángulos, porque está produciendo chorreaduras de oxidación y va a afectar su superficie.

Lado 3 pernos y rodela corroídos ya afectados por corrosión de lluvia.- Desfase de plancha y falta puntos de suelda.

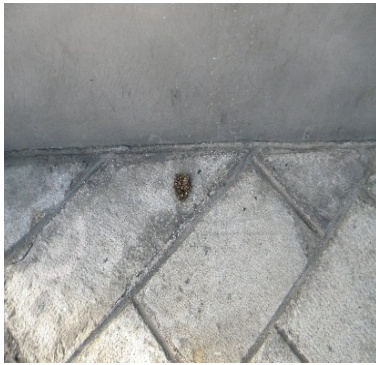
Presencia de heces sobre el piso-plataforma

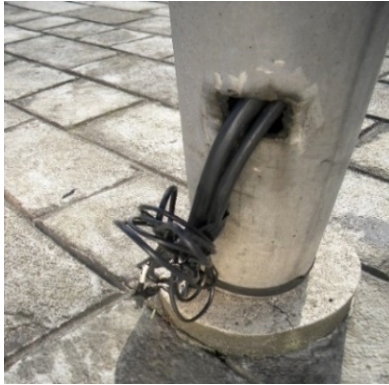
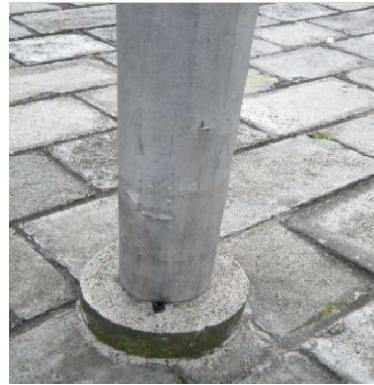
Toma de cableado en columna -Sin caja -Desfase de salida de agua que esta tapada. (Fotografías. Paulina Guerra).

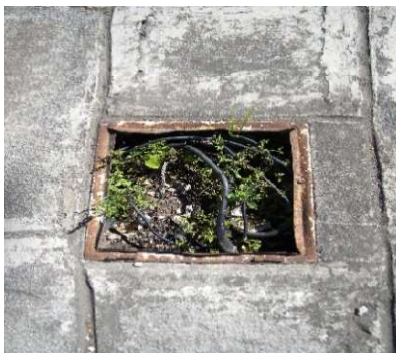
Detalle de entrada eléctrica con vegetación en piso. -Alambres robados en la misma entrada después de un tiempo.
