**UNIVERSIDAD TECNOLÓGICA EQUINOCCIAL**  
**Sede Santo Domingo**

**COSTOS TOTALES DE ACCIDENTABILIDAD LABORAL EN LA EMPRESA**  
**PÚBLICA ESTRATÉGICA CORPORACIÓN NACIONAL DE ELECTRICIDAD**  
**CNEL-EP UNIDAD DE NEGOCIOS SANTO DOMINGO 2014**

Santo Domingo – Ecuador  
MAYO, 2015

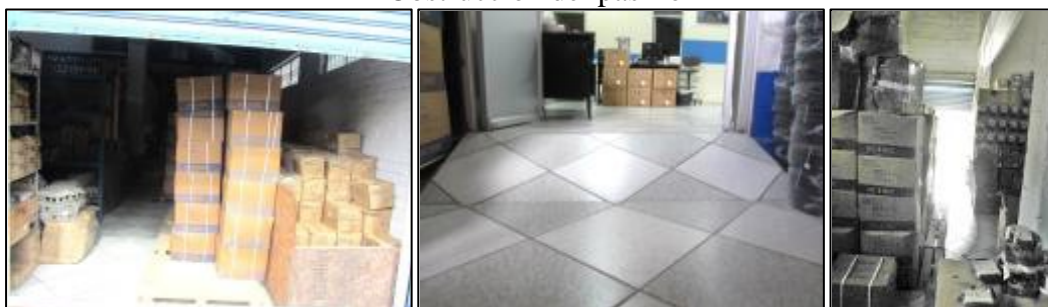
**Figura N° 4.10.**  
Obstrucción del pasillo

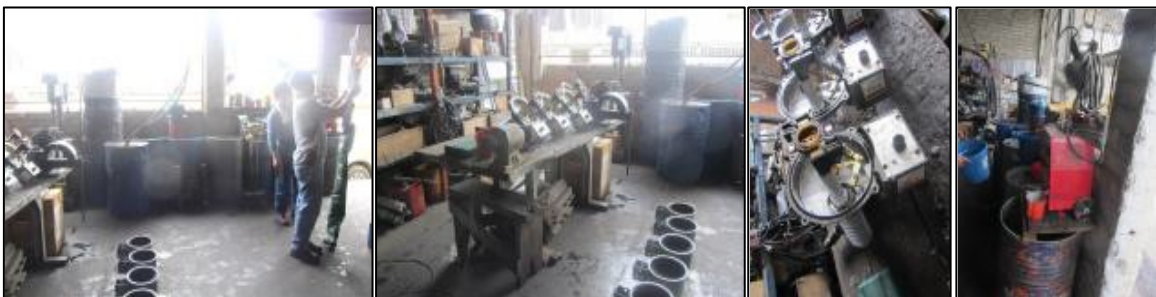
**Figura N° 4.13.**  
Desorden en taller de transformadores de distribución

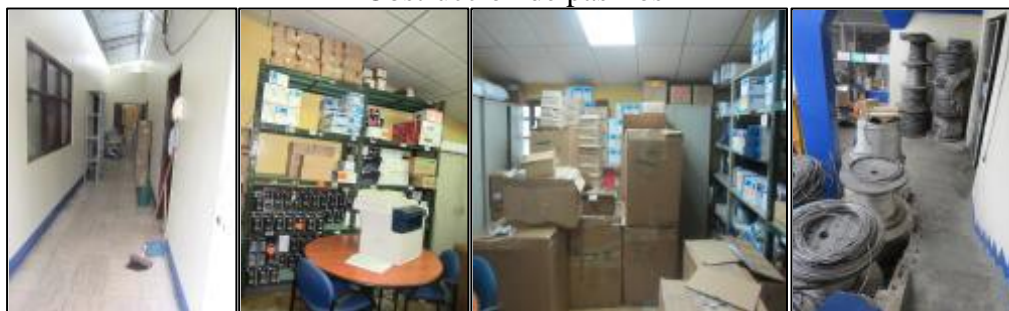
**Figura N° 4.18.**  
Obstrucción de pasillos

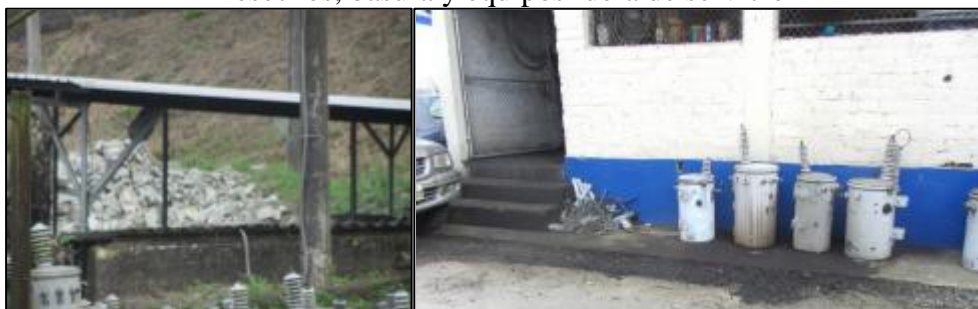
**Figura N° 4.26.**  
Desechos, basura y equipos fuera de servicio

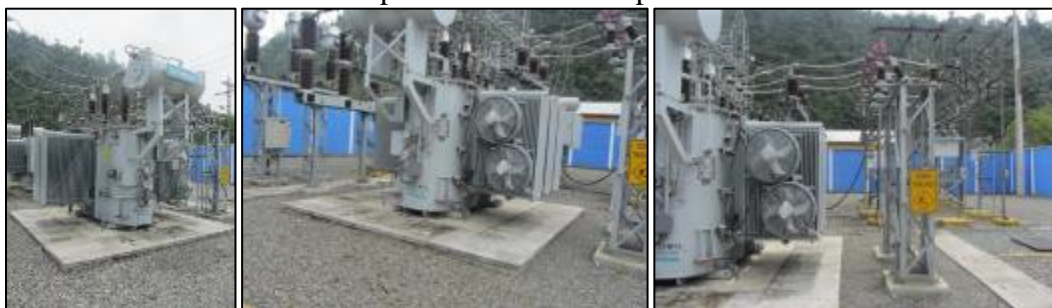
Transformador de potencia sin cubeto para derrame de aceite

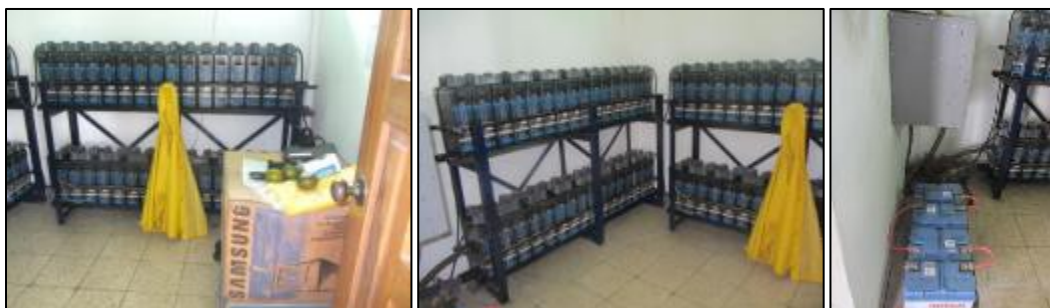
**Figura N° 4.94.**  
Materiales dentro del cuarto de baterías

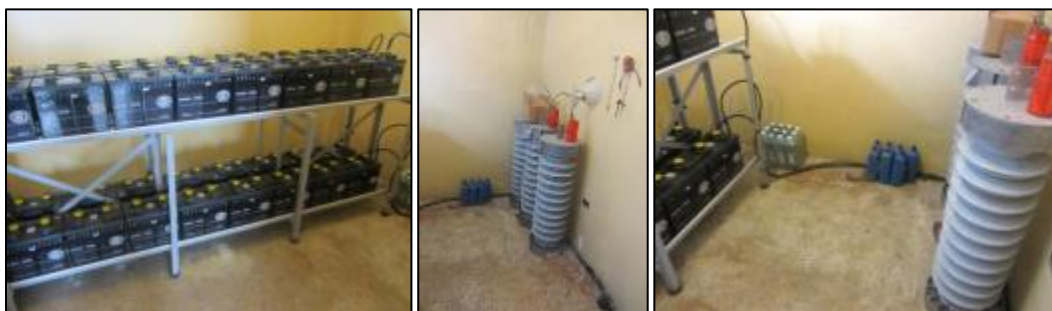
Material dentro de cuarto de baterías

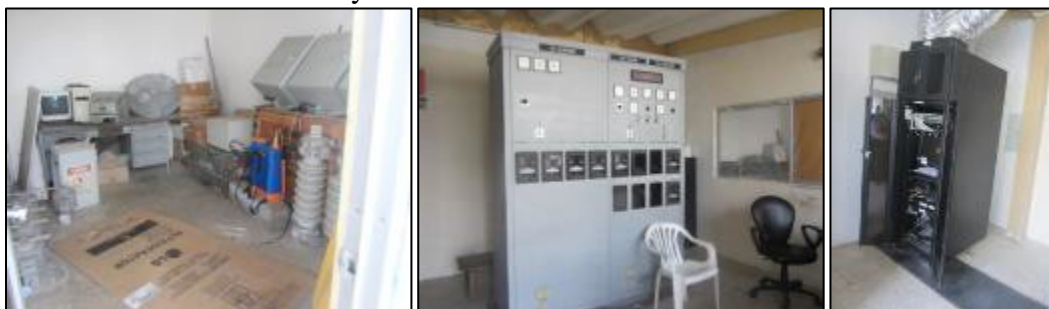
Basura y desechos dentro de sala de control

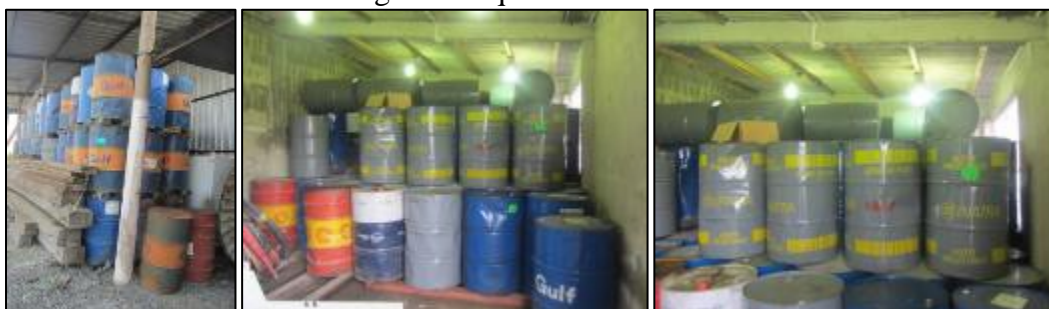
Bodega de tanques de aceite vacíos

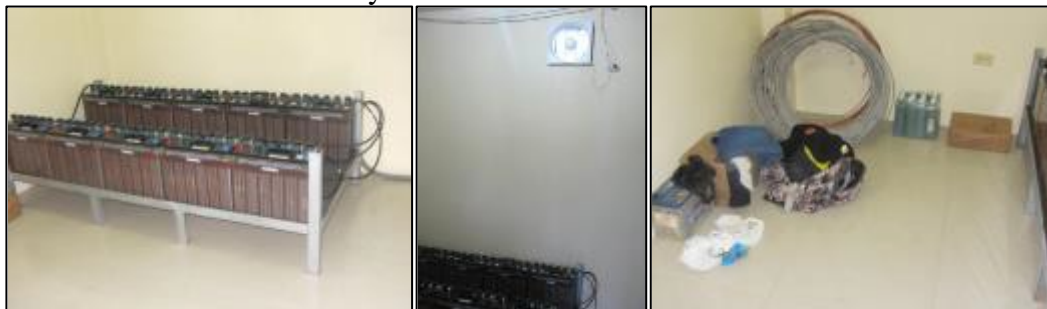
**Figura N° 4.201.**  
Materiales y basura dentro de cuarto de baterías

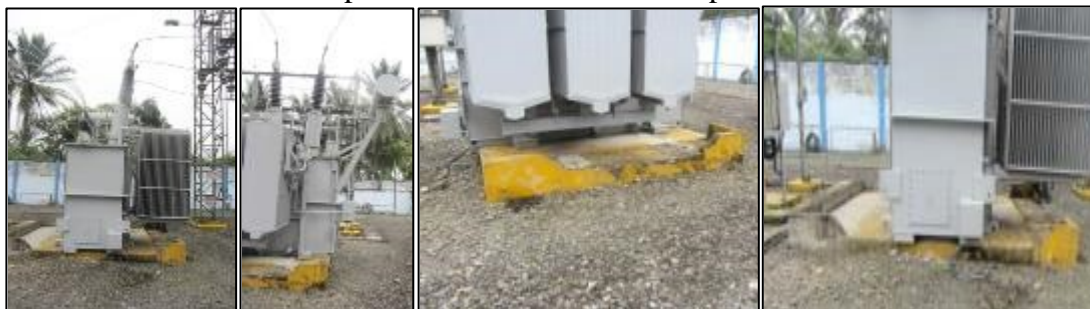
Transformador de potencia con cubeto dañado para derrame de aceite

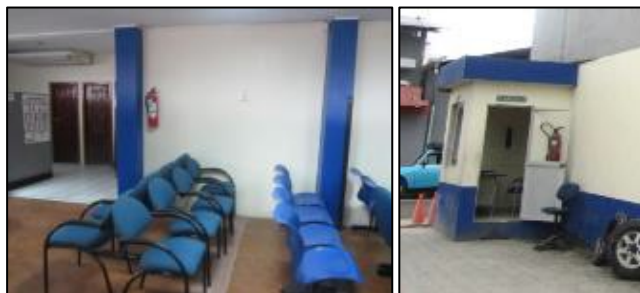
**Figura N° 4.260.**  
Extintores sin señalización

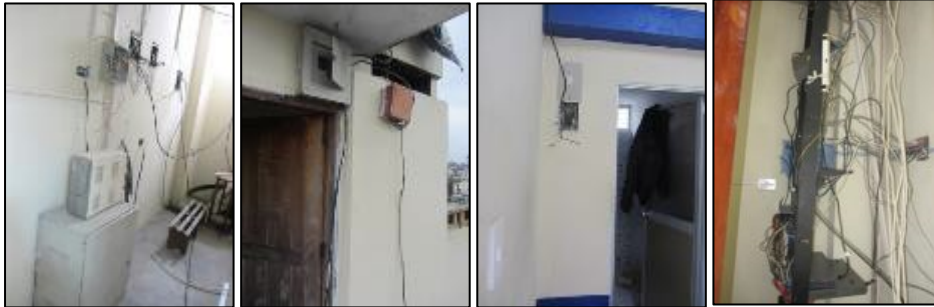
**Figura N° 4.261.**  
Instalaciones eléctricas defectuosas

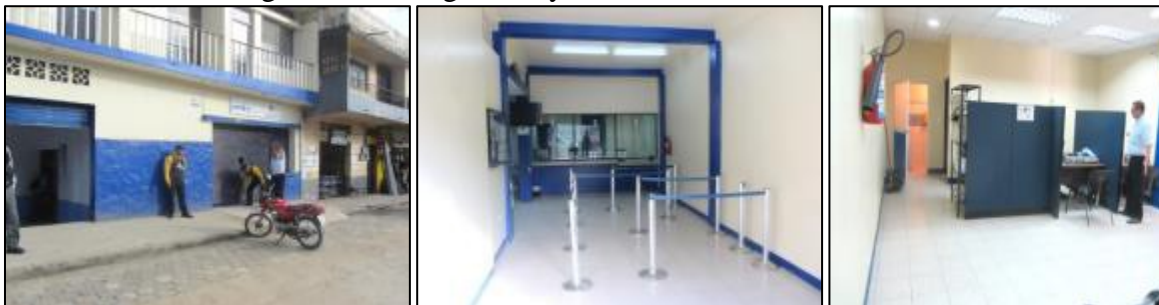
Vista exterior/ guardias de seguridad y Vista interior - extintores sin señalización
