UNIVERSIDAD TECNOLÓGICA EQUINOCCIAL

FACULTAD DE CIENCIAS DE LA INGENIERÍA CARRERA DE INGENIERÍA DE PETRÓLEOS

ANÁLISIS TÉCNICO DE LAS LECCIONES APRENDIDAS Y FACTORES QUE PROVOCAN LOS TIEMPOS NO PRODUCTIVOS DE LAS OPERACIONES DE PERFORACIÓN EN EL CAMPO OSO DE LA AMAZONÍA ECUATORIANA A PARTIR DEL AÑO 2013 A LA PRESENTE FECHA.

Quito, Diciembre 2014

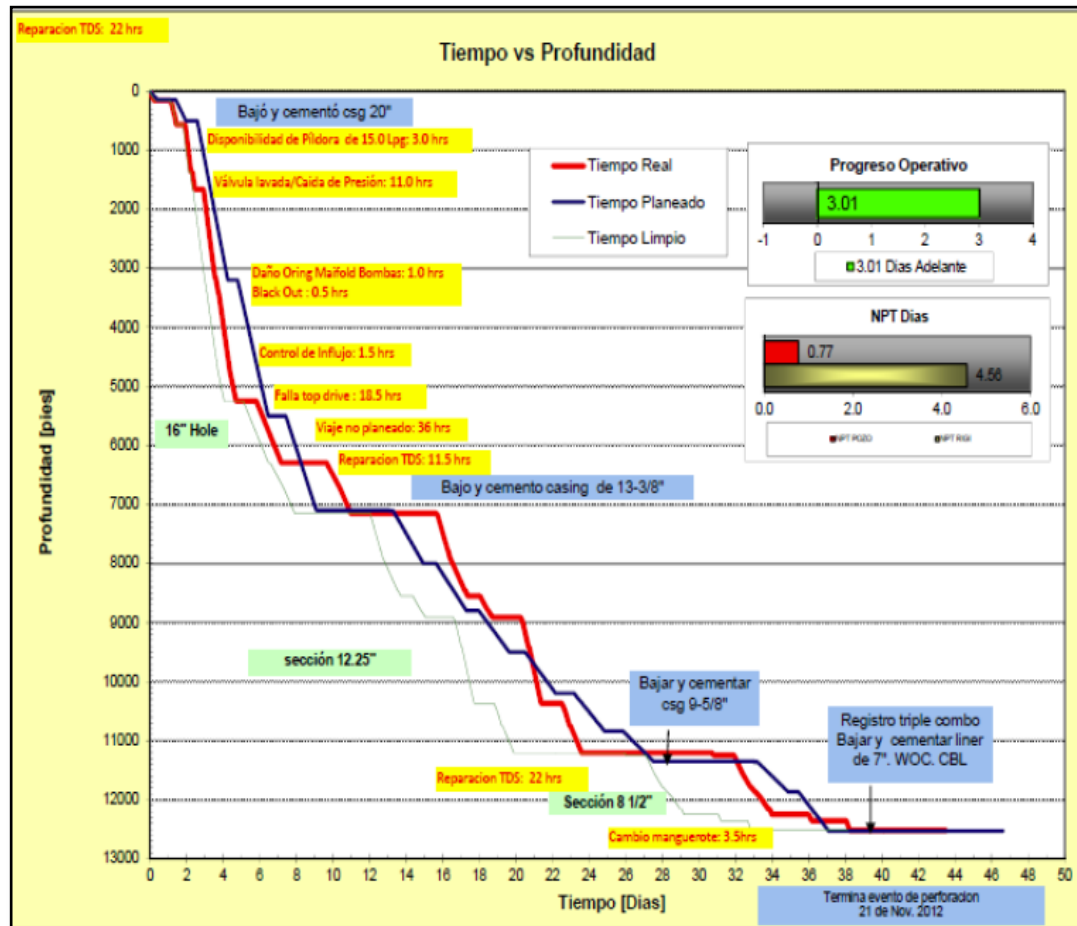
Figura 14. Curva de tiempo pozo Oso A

En la figura 15 se observa la curva de tiempo, fue un pozo con varios problemas especialmente en el Sistema Top Drive en donde se registran mayores NPT por lo que necesita una reparación y se recomienda realizar un over hall al equipo.

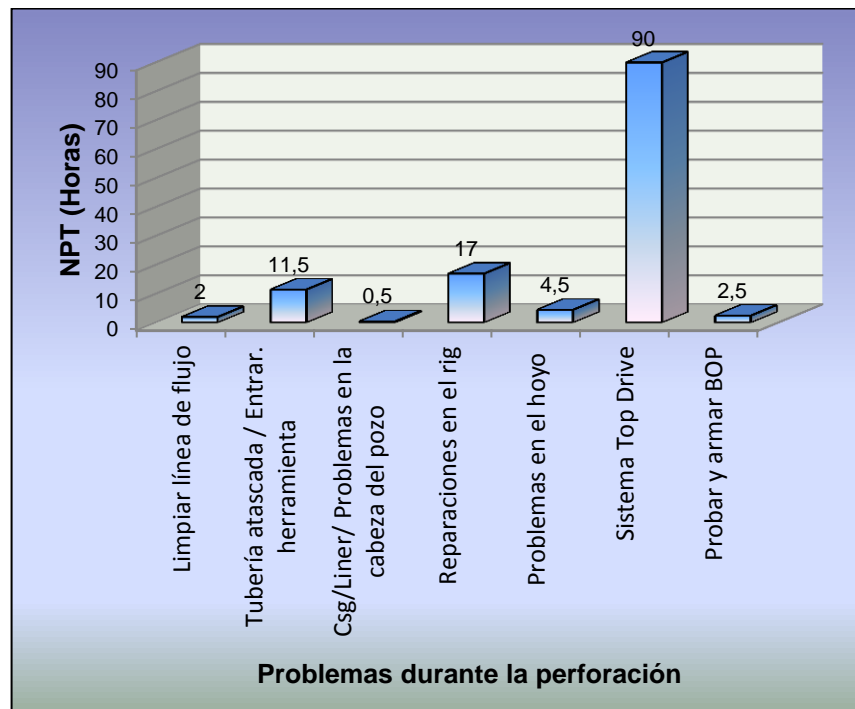
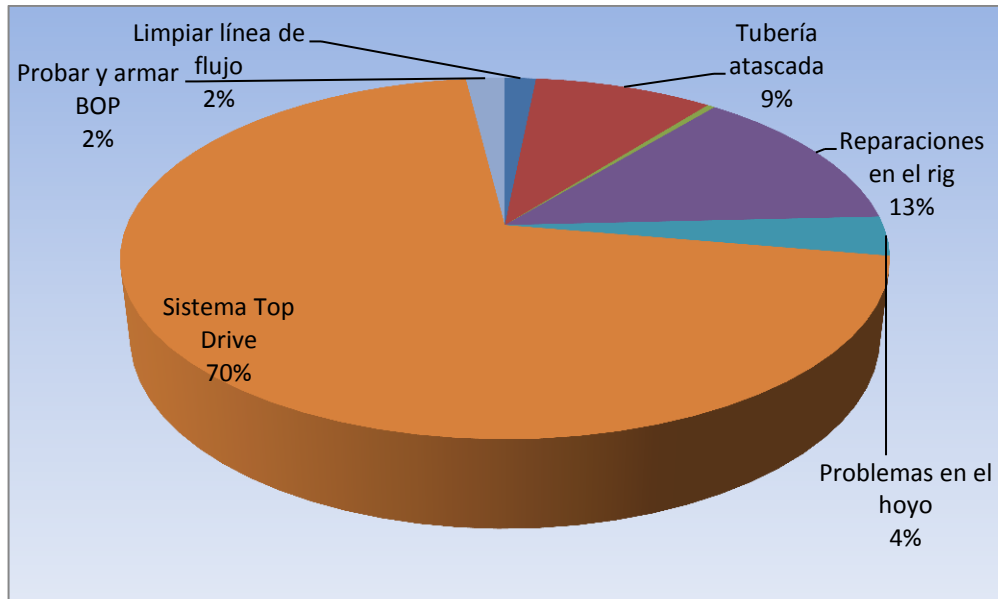
Figura 15. Distribución de los NPT en horas del Pozo Oso A

Entre los principales problemas detectados se encuentran fallas en el Sistema Top Drive como se observa en la figura 16 y figura 17 en porcentajes.

De los cuales se derivan falla de los sellos de la caja de engranaje del equipo top drive y fallas en el cuello del cisne. Otros problemas detectados se registró en la sección 8 ½ pulgadas en donde hubo una pega de tubería, se trabajó la sarta tensionando, y bombeando píldora con lubricante hasta

liberar la sarta y sacar a superficie. También se registran problemas en las reparaciones de rig encontrando fallas en las bombas y manguerote del taladro. Además problemas en el hoyo generados por un influjo debido a que la presión de poro en ese punto es mayor a la de la columna hidrostática y no están controlando adecuadamente, se recomienda subir el peso de lodo con el que se está perforando

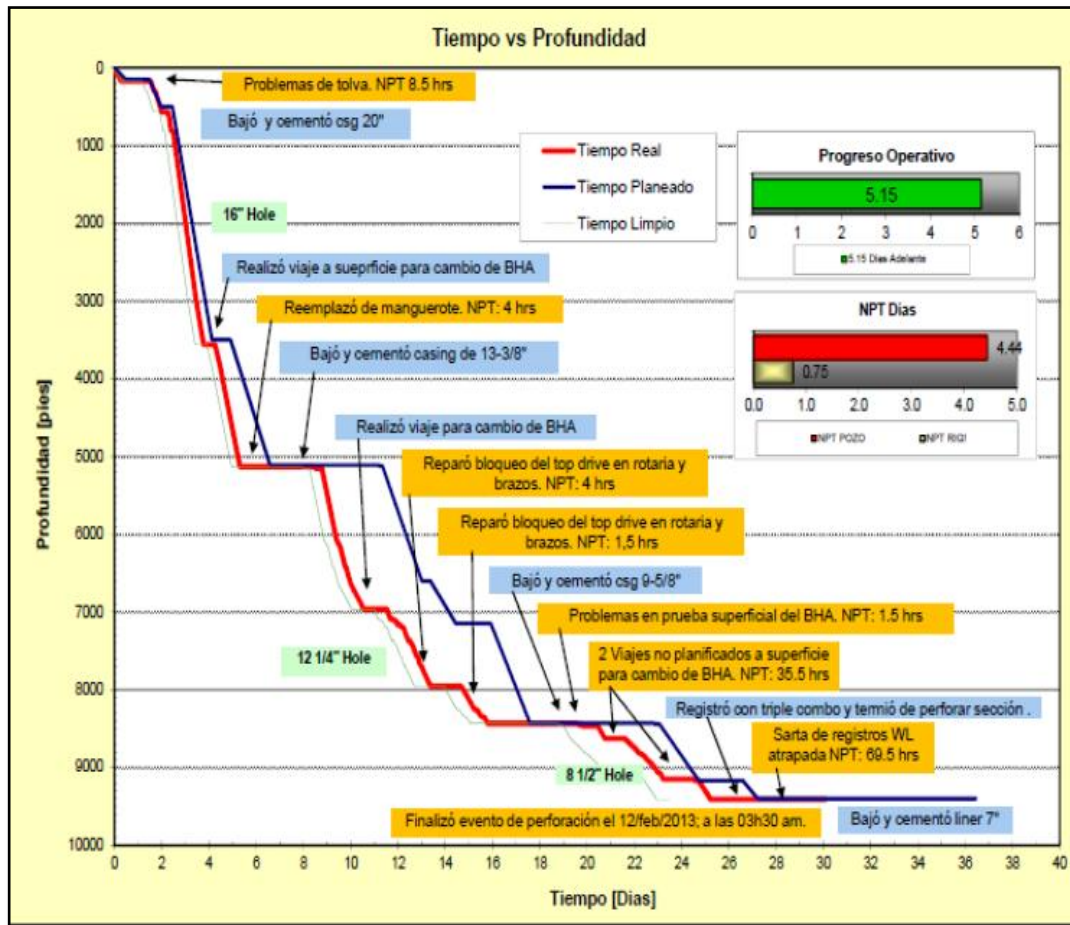
Figura 17. Curva de tiempo pozo Oso B

Este pozo presentó varios problemas, como se observa en la columna de tiempo de la Figura 18. Con un 5.19 días de NPT, siendo el principal una pega de tubería registrada en la sección 8 1/2 pulgadas, corriendo registro la sarta quedó atrapada en hollín principal a 9220 pies MD, se intentó despegar pero no tuvo éxito. Por lo que se decide pescar bajando con overshot de pesca de Wireline. Se engancha la herramienta en el segundo intento. Se rompe anillo para confirmar pescado en overshot. Tubería liberada con píldoras lubricantes, tensionamientos y rotación. Se recomienda mantener buenas prácticas de perforación y conexiones frente a zonas de riesgo, trabajar la sarta en sentido contrario previo a la pega, realizar simulaciones para ubicar bien el martillo de perforación y haga el trabajo de martilleo.

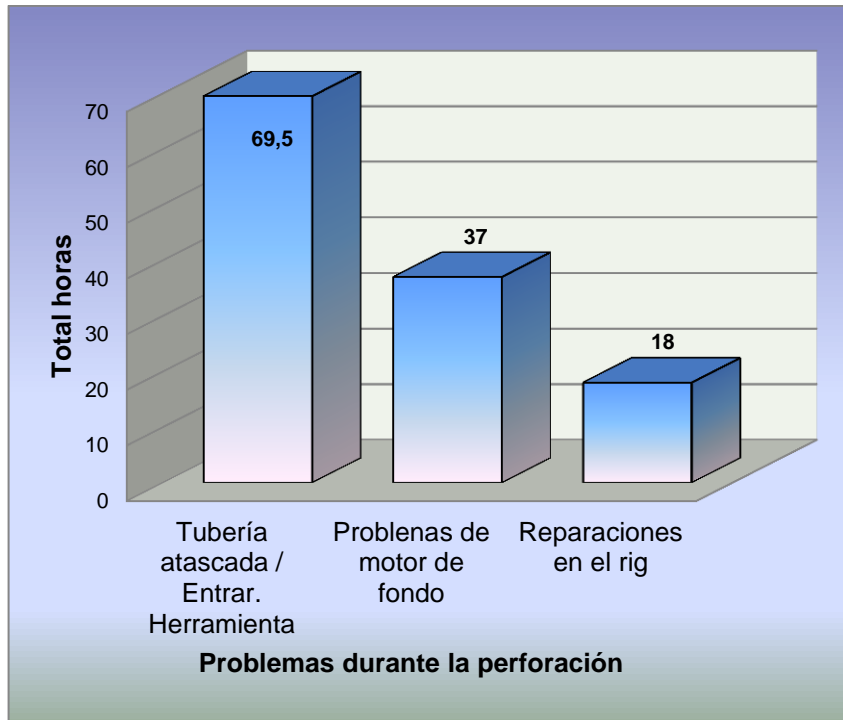
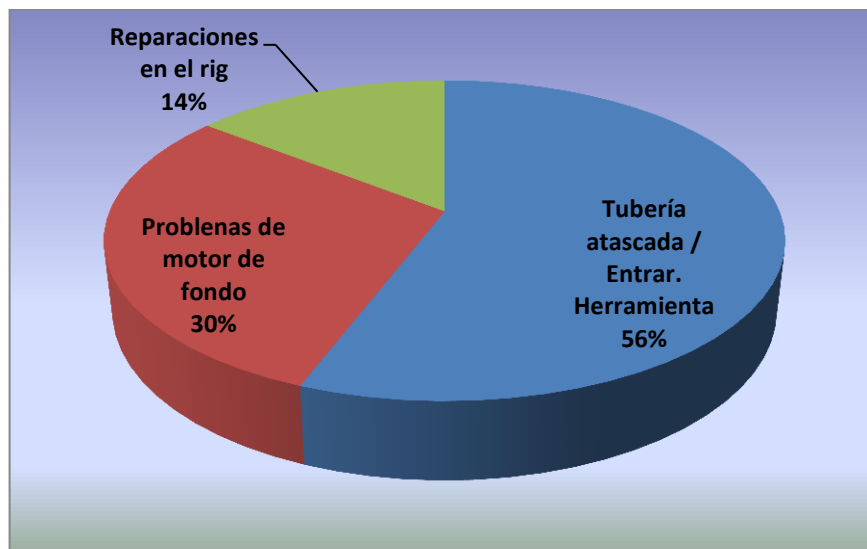
Figura 18. Distribución de los NPT en horas del Pozo Oso B

Otros problemas se encontraron en el motor de fondo en donde hubo fallas en el BHA que no respondía y en la recepción de señal de las rpm del RSS por lo que se procede a circular y sacar a superficie para verificar. Otros pequeños problemas son detectados en los controles del Top drive. Como se observa en la figura 18 y figura 19 en porcentajes.

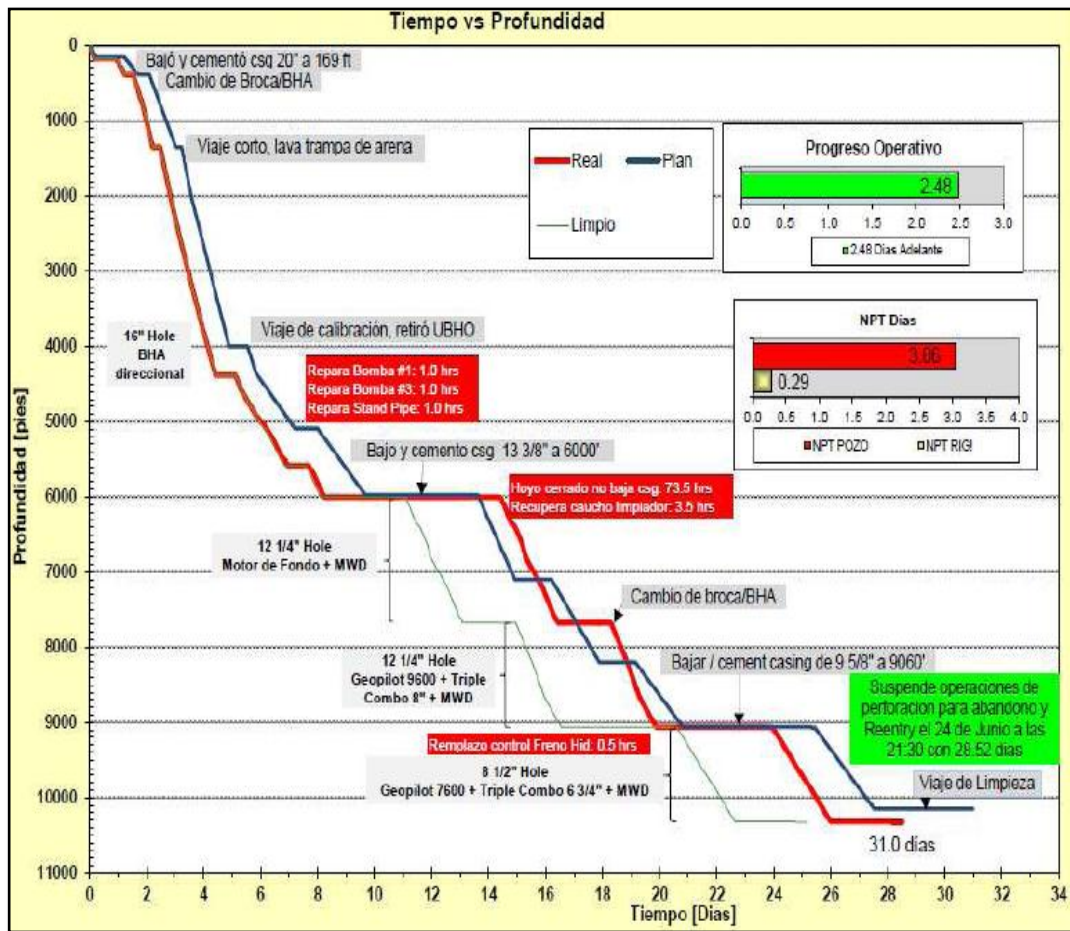
Figura 20. Curva de tiempo pozo Oso C

En la figura 21 se observa la curva de tiempo, fue un pozo con varios problemas especialmente al momento de bajar casing en la sección 16 pulgadas.

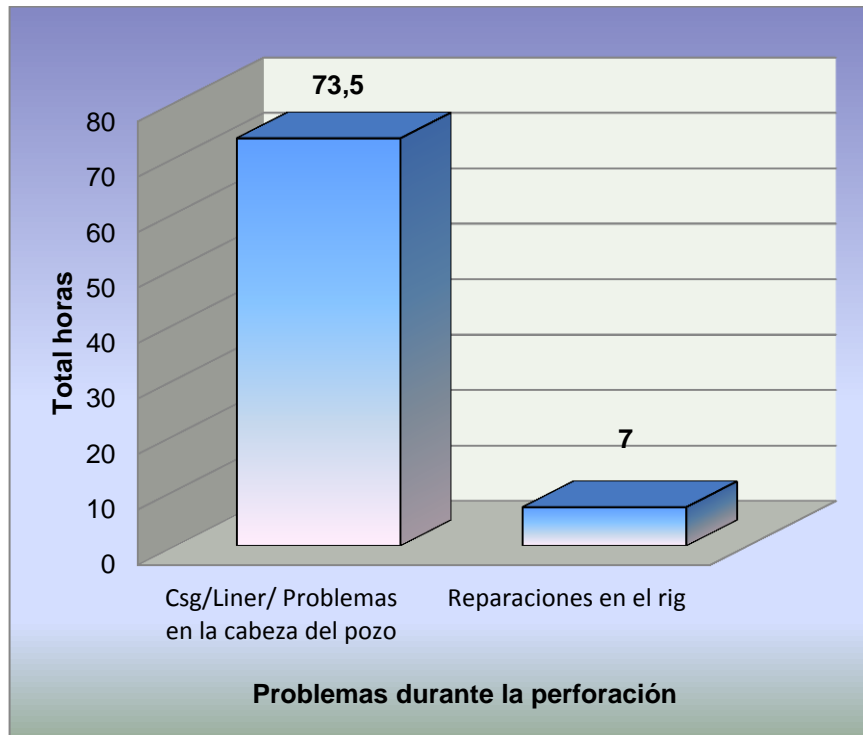
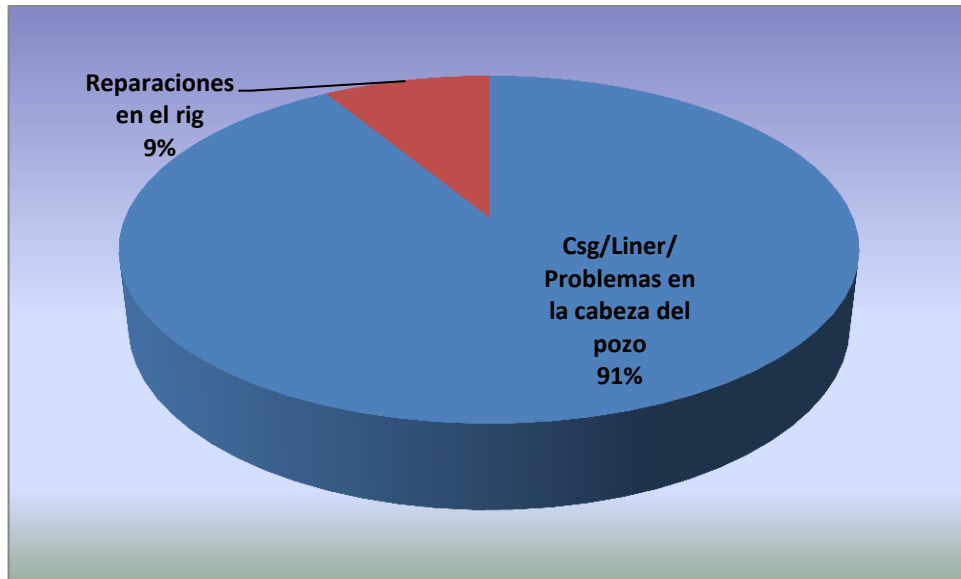
Figura 21. Distribución de los NPT en horas del Pozo Oso C

También presento problemas en las bombas de lodos por lo que se procedió a realizar la reparación de las mismas. Se recomienda mantener repuestos nuevos en sitio. Otro problema que se detecto fue una fuga de lodo en stand pipe, se procedió a reparar con soldadura. Se recomienda programar cambio de la sección del stand pipe afectada.

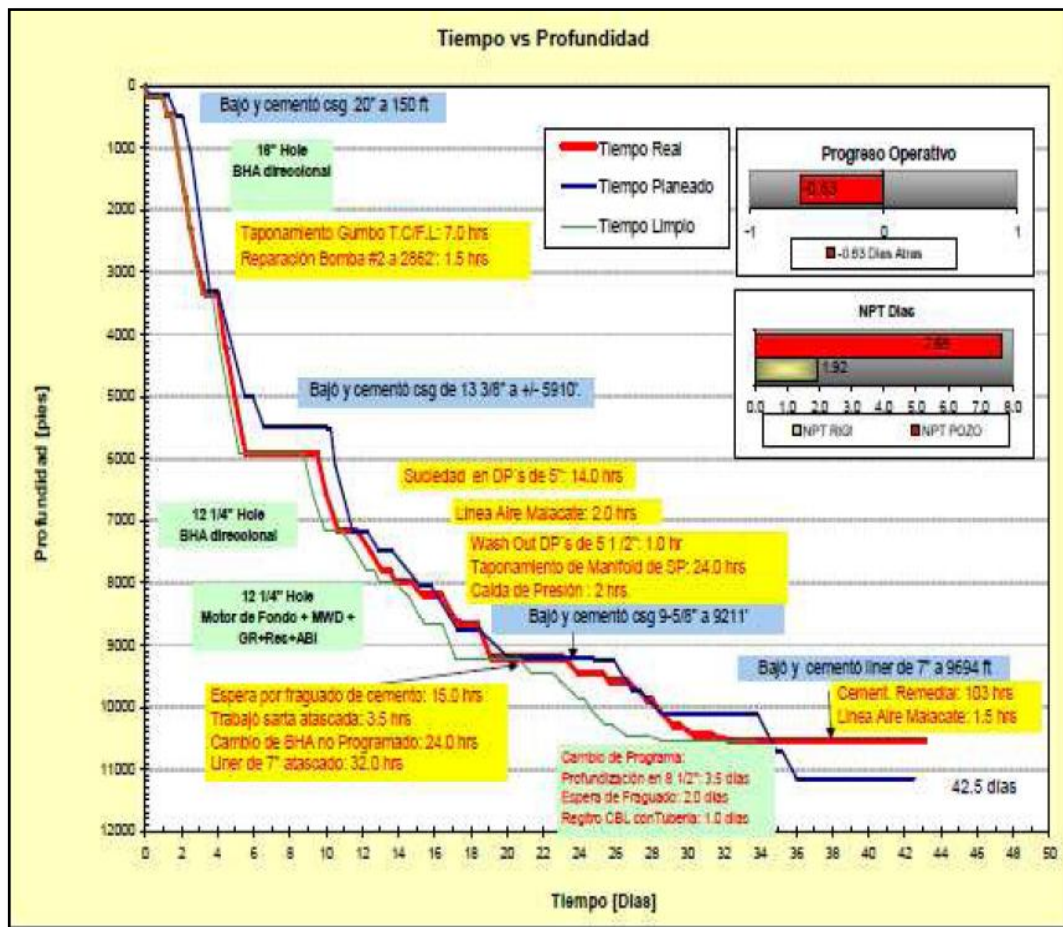
Figura 23. Curva de tiempo pozo Oso D

El pozo Oso D es un pozo tipo “J”, presento varios problemas entre los cuales tenemos. Taponamiento del Flow Line por presencia de Gumbo en sección de 16 pulgadas. Reparación de la Bomba. Wash out en DP de 5 pulgadas en sección de 12 ¼ pulgadas. Al observar el wash out a nivel de superficie desarmó la parada para continuar sacando con circulación debido a restricción. Se procedió a continuar chequeando durante los viajes posibles wash out en las conexiones. Verificar los procedimientos de reparación de la tubería de perforación de 5 1/2pulgadas. Al finalizar la cementación del casing de 9 5/8pulgadas, al momento de retirar la cabeza de cementación se observó que el pozo continuaba fluyendo internamente, por lo que se decidió inyectar nuevamente el fluido retornado y dejarlo con la presión observada al finalizar el desplazamiento del cemento, esperó inicialmente 2 horas, desfogó observando el mismo comportamiento. Por lo que fue necesario esperar 15 horas de tiempo de fraguado, esto pensando en la integridad del zapato.

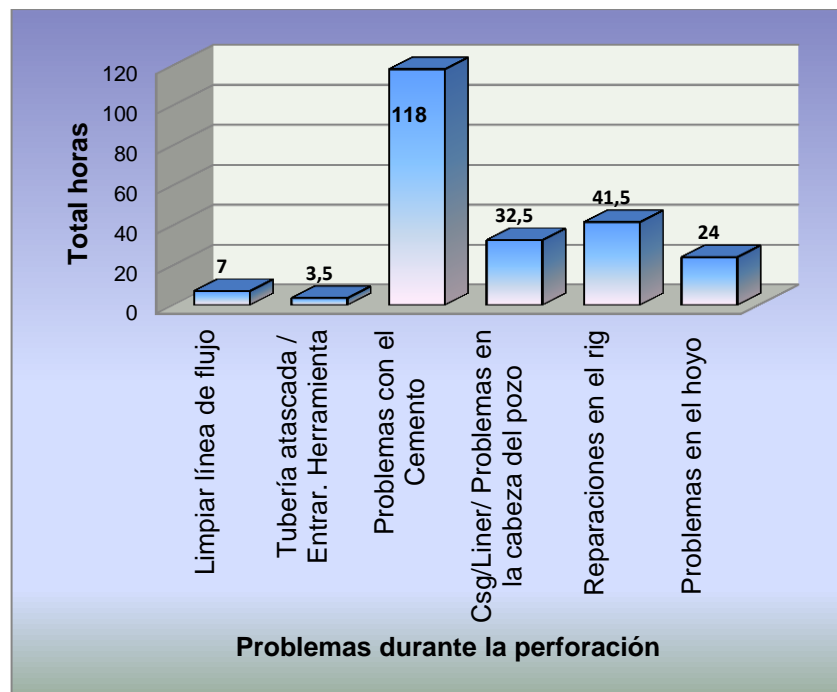
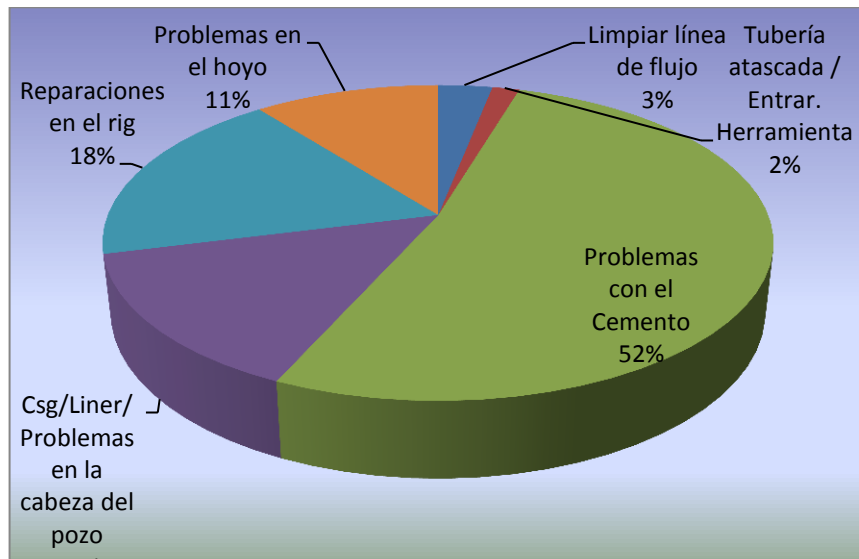
Figura 24. Distribución de los NPT en horas del Pozo Oso D

Luego de realizar el registro de cementación con tubería se determinó el pobre cemento a lo largo del liner de 7 pulgadas, en ese momento se decide por parte del activo, realizar una cementación forzada para mejorar la cementación, pensando en un posible daño del liner durante su vida productiva, ya que desde el punto de vista de aislamiento no había riegos ni

Se descartó el squeeze y se procedió a acondicionar el pozo para completar la arenisca "T" principal.

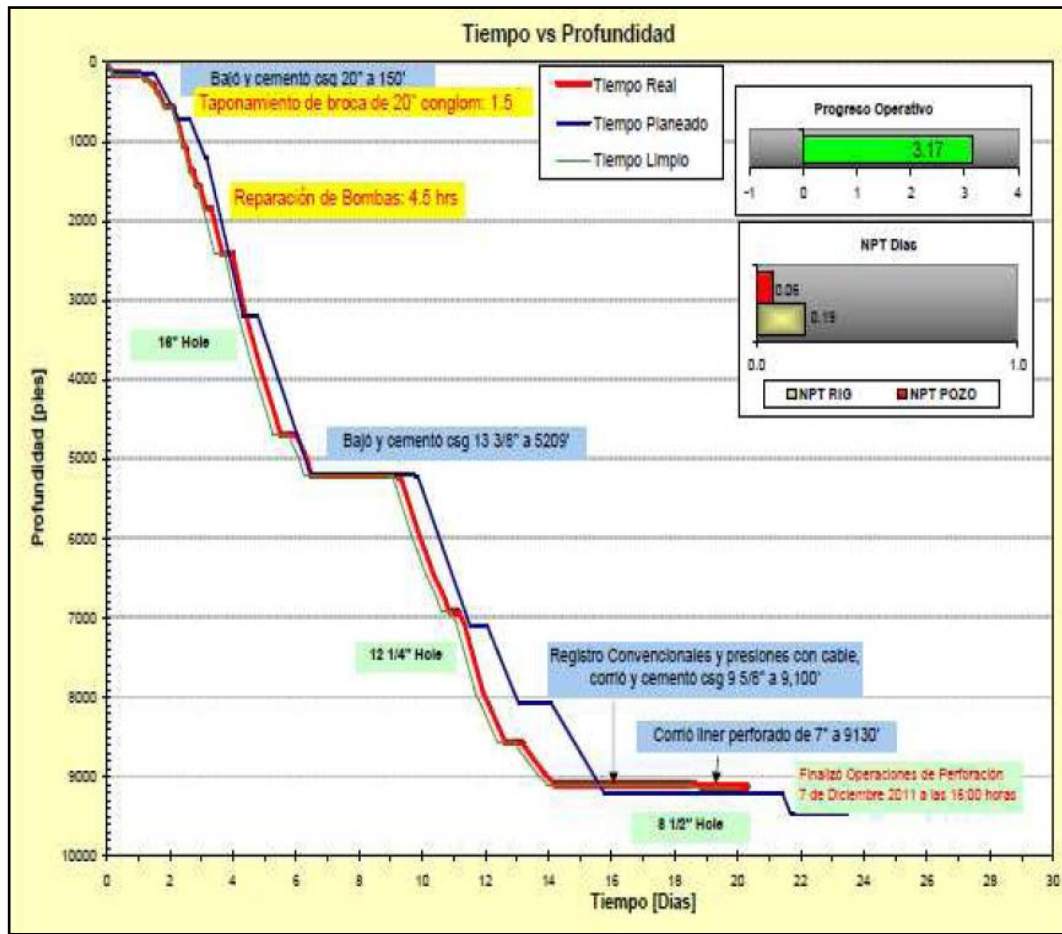
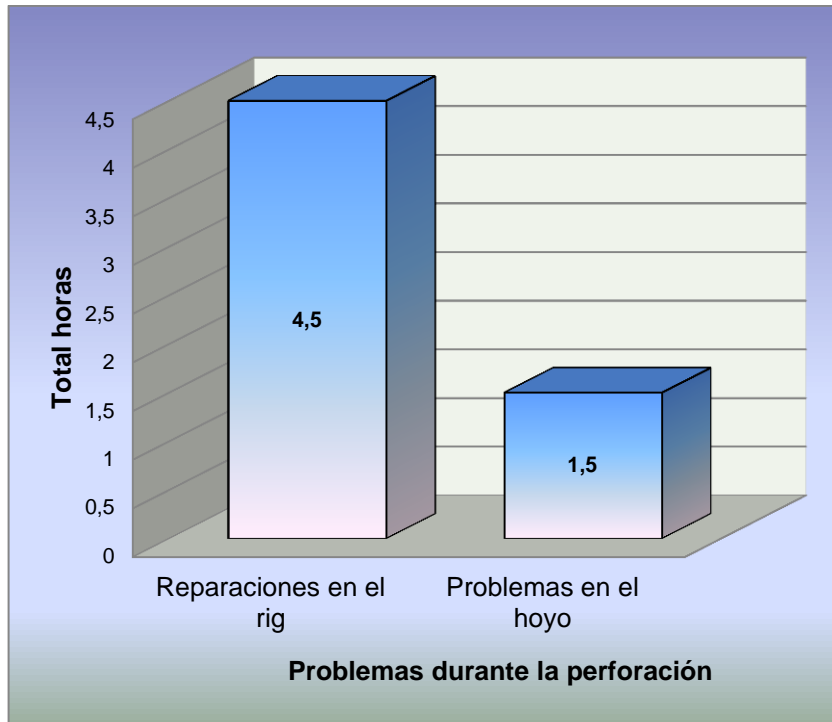
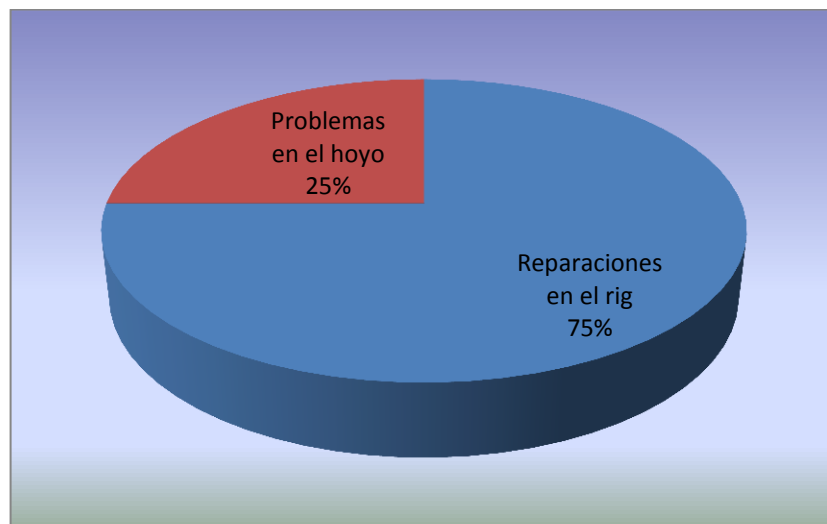
Figura 26. Curva de tiempo pozo Oso E

El pozo E tuvo problemas generados por una falla en la válvula contrapresión utilizada en la sarta de perforación. Se sacó la broca a superficie, se destapó los jets y se bajó nuevamente a fondo.

También tuvo problemas en las bombas por lo que procedió a realizar las reparaciones correspondientes.

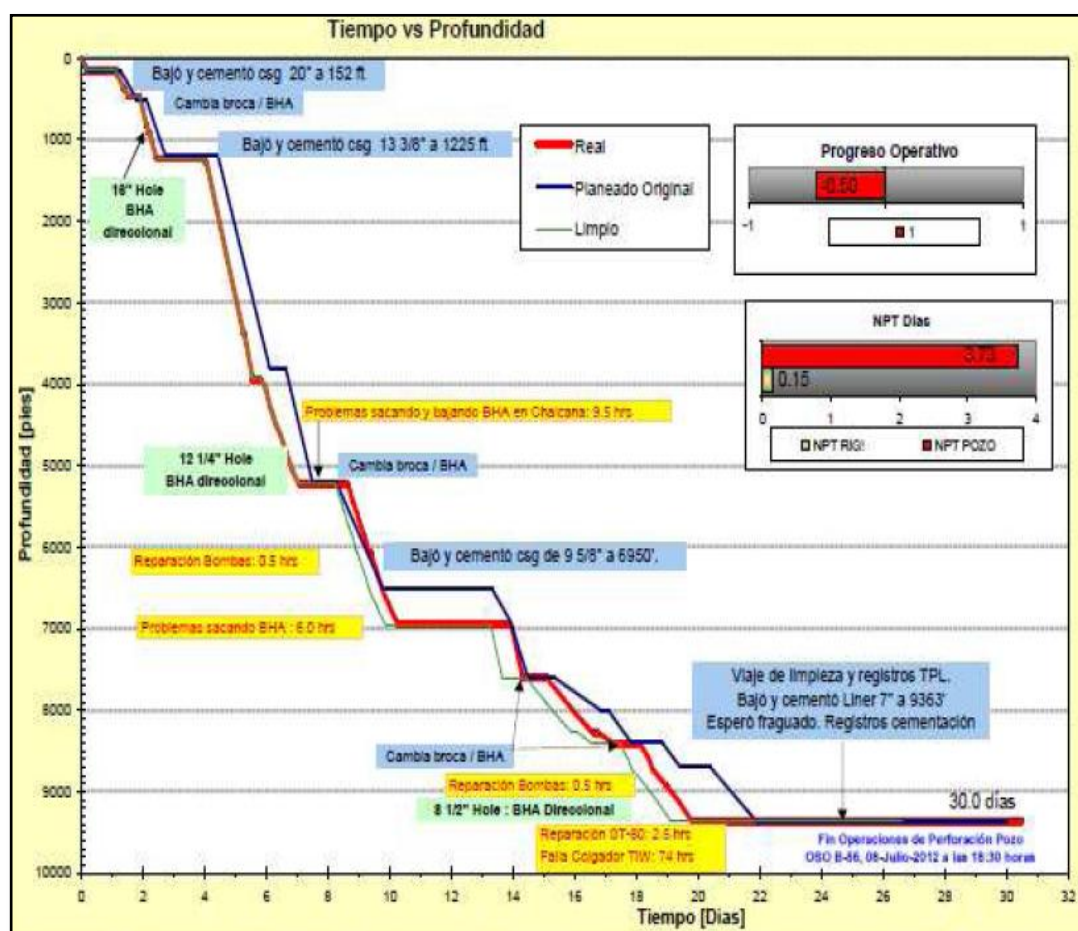
Figura 29. Curva de tiempo pozo Oso F

El Pozo Oso F presento muchos problemas el más importante y con mayor NPT es el que produjo al instalar el colgador. El desgaste de perfil de los engranajes por uso del mecanismo de rotación del liner, produjo que el liner se soltara del colgador, siendo necesario llevarlo a fondo empujado. Por lo que procedió a sacar el setting tool a superficie sin la herramienta expansora.

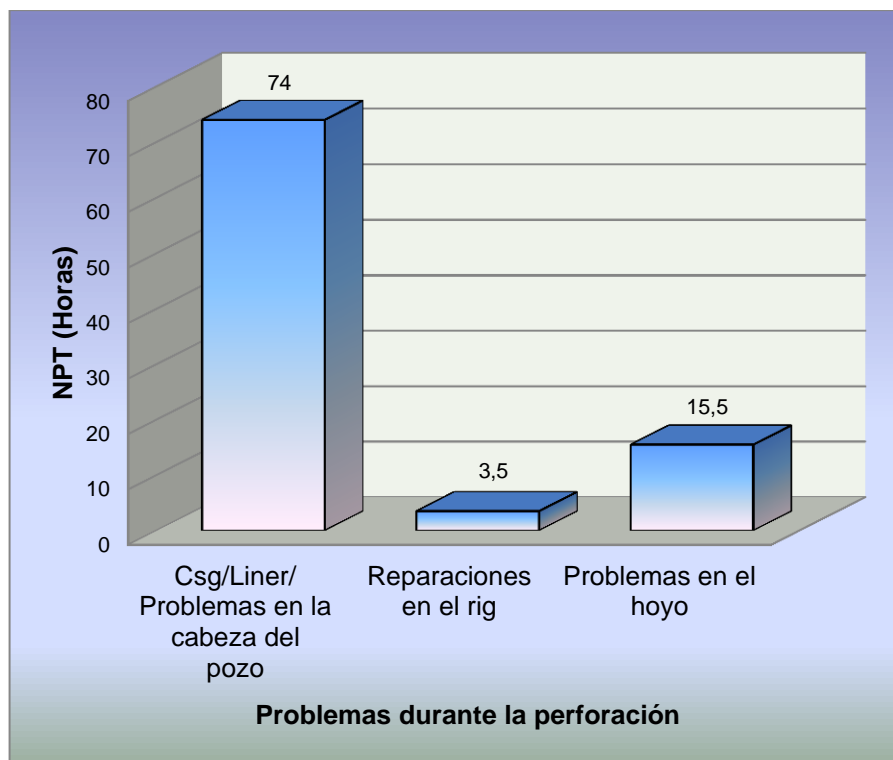
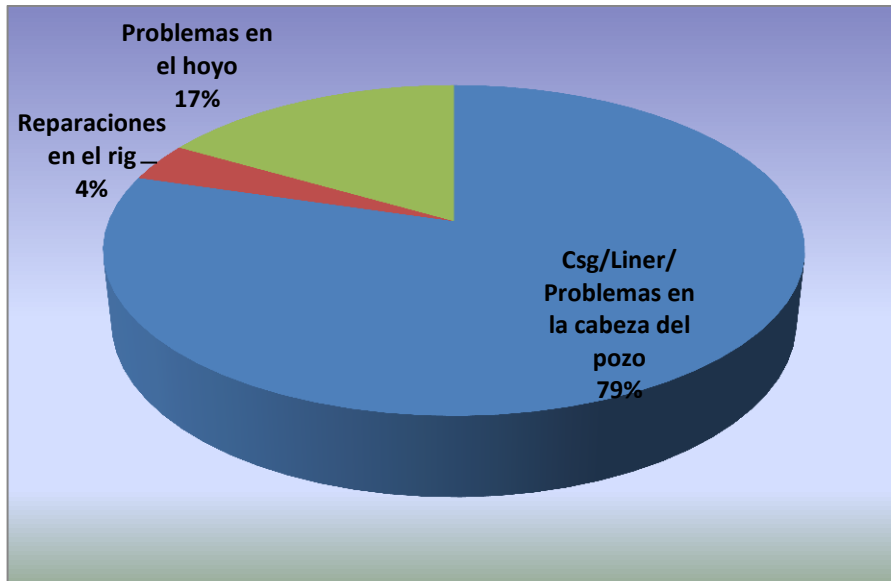
Figura 30. Distribución de los NPT en horas del Pozo Oso F

inestabilidad de la formación Chalcana con lodo semidisperso, por lo que se procedió a realizar viajes de calibración y para el cambio de broca con dificultad, fue necesario realizar back reaming. Problemas para bajar libre la sarta. Reparación de Bombas y liqueo en mangueras hidráulicas de llave hidráulica.

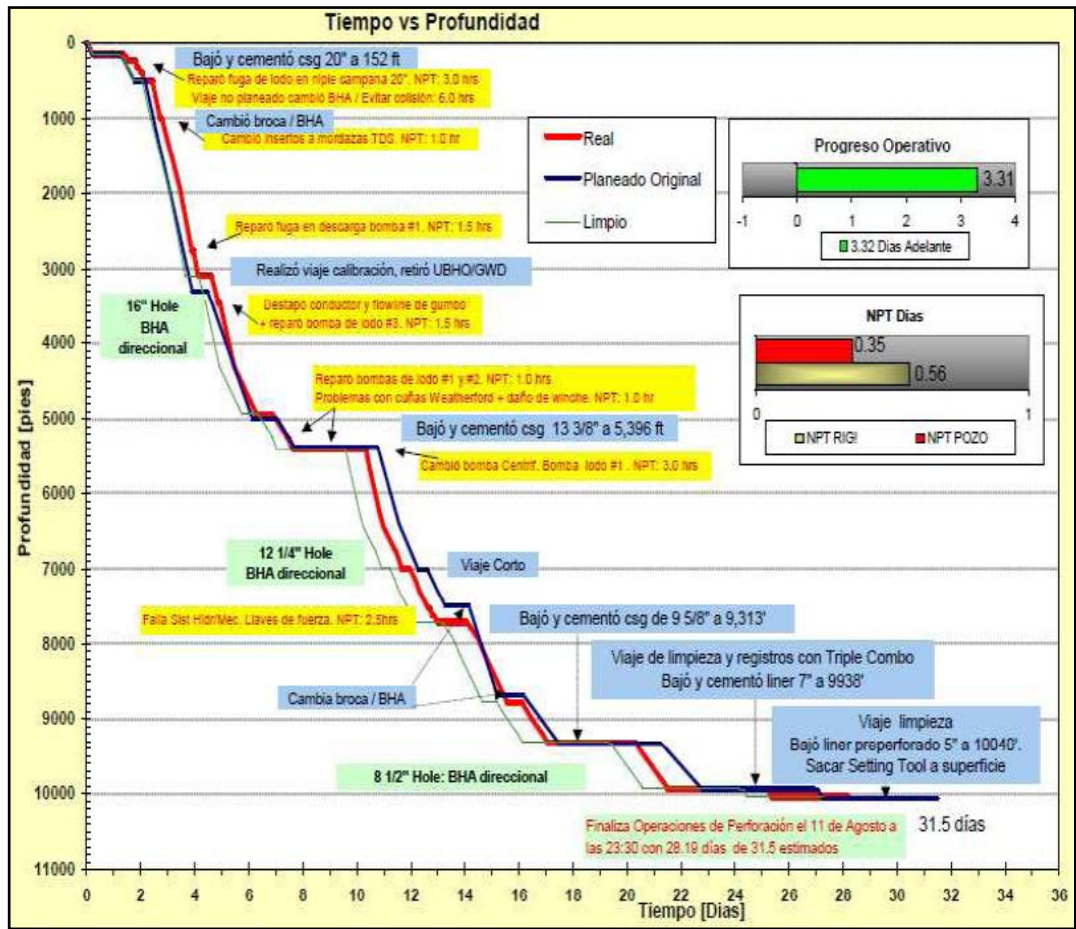
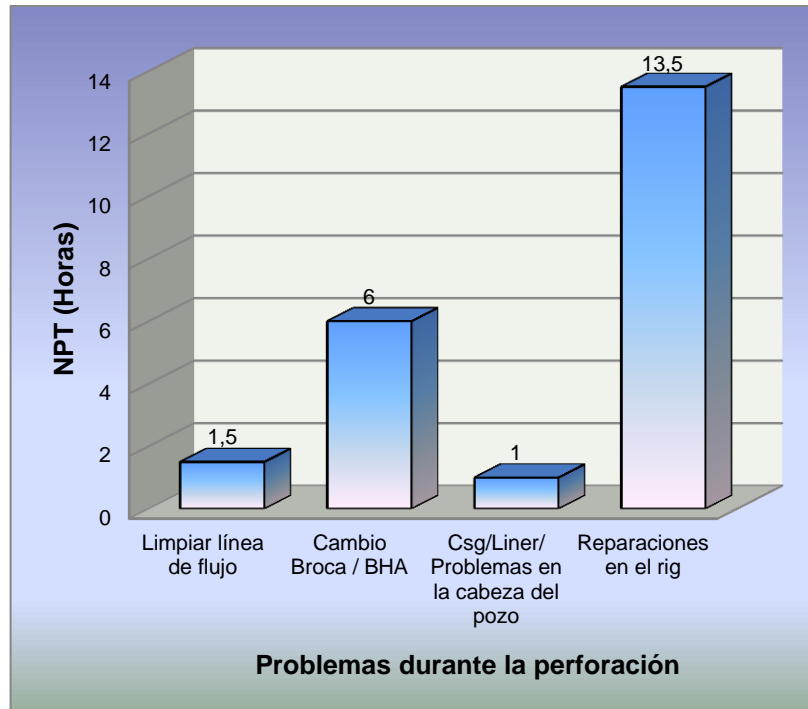
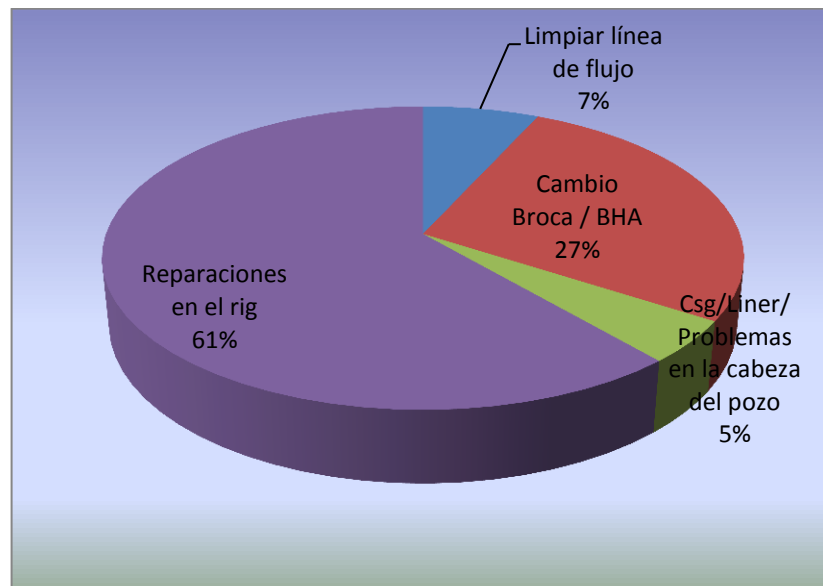
Figura 33. Distribución de los NPT en horas del Pozo Oso G

El pozo Oso G presento problemas al momento de instalar y probar mangueras de los jets, se observó fuga de lodo por parte inferior de niple campana 20pulgadas. Problemas de colisión con pozo aledaño por tendencia del BHA a ir hacia el Norte, por lo que se procedió a realizar viaje para cambio de BHA no planificado, incluyendo BHA direccional. Problemas con mordazas del TDS, fuga en la línea de descarga de la bomba de lodo #1, flow line y conductor tapado con gumbo y problemas con bomba de lodo #3, por lo que se realizó las reparaciones correspondientes.

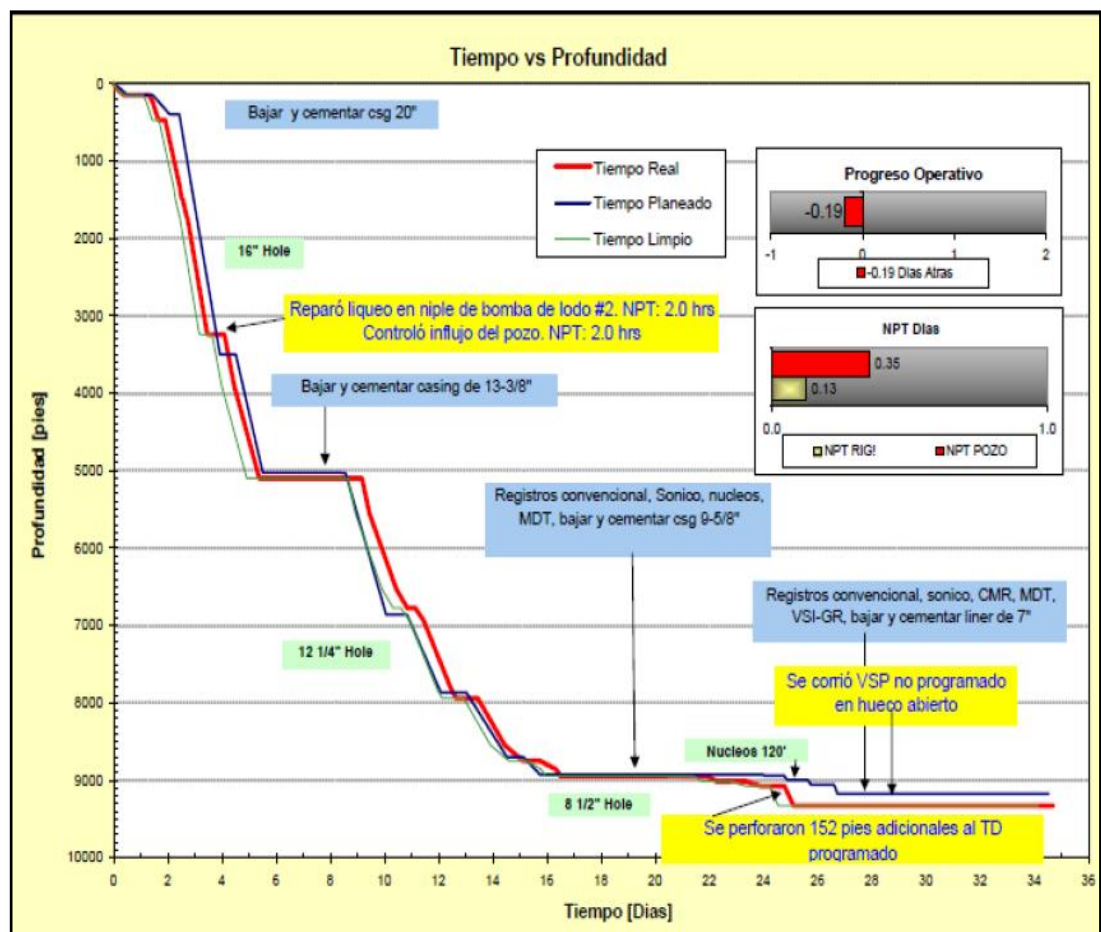
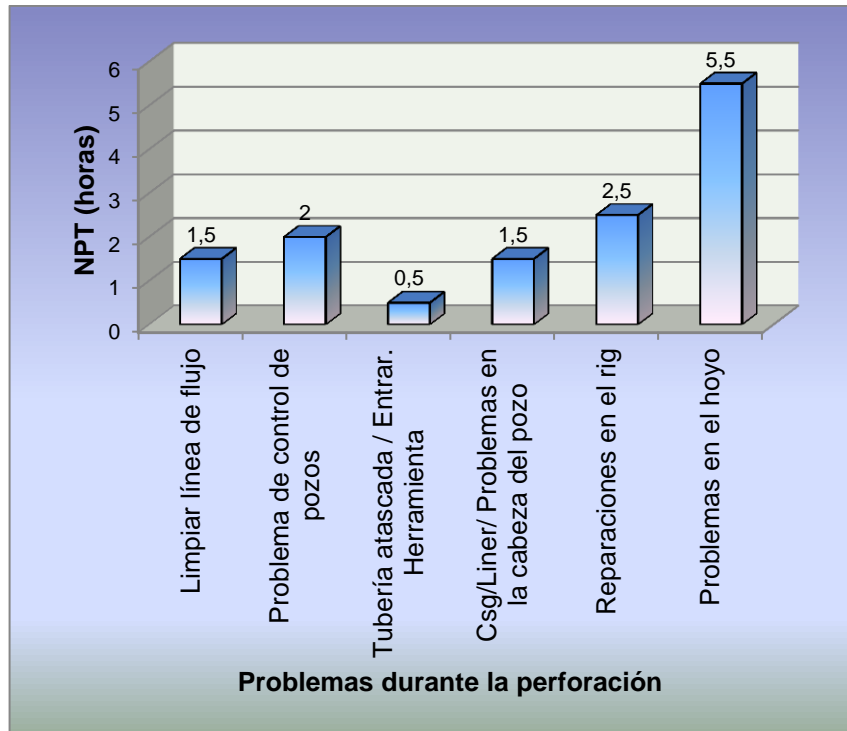
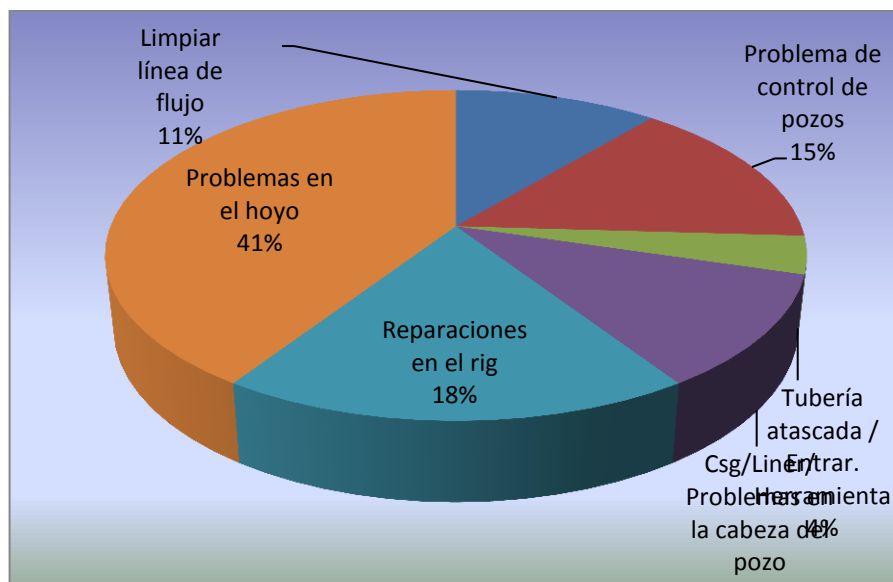
Figura 35. Curva de tiempo pozo Oso H

Perforando sección de 26 pulgadas, se presentó socavamiento del cellar en perforación. Perforando sección de 26 pulgadas, conos de la broca tricónica bloqueados con boulders. Taponamiento con gumbo de la línea de flujo, campana y bolsillo perforando la sección de 16 pulgadas. Problemas en los viaje hoy reducido, baja rimando. Falla de la herramienta de MWD, se realizó viaje no programado para cambio de la herramienta.

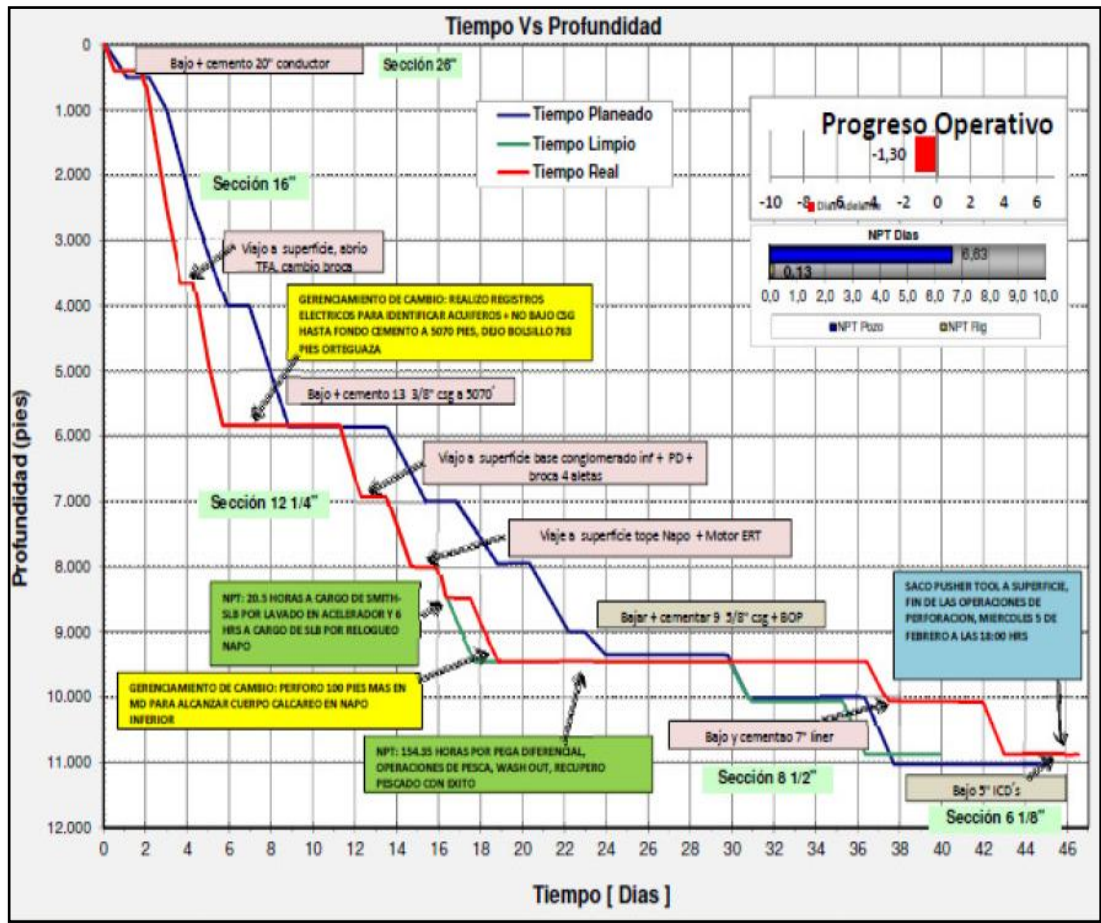
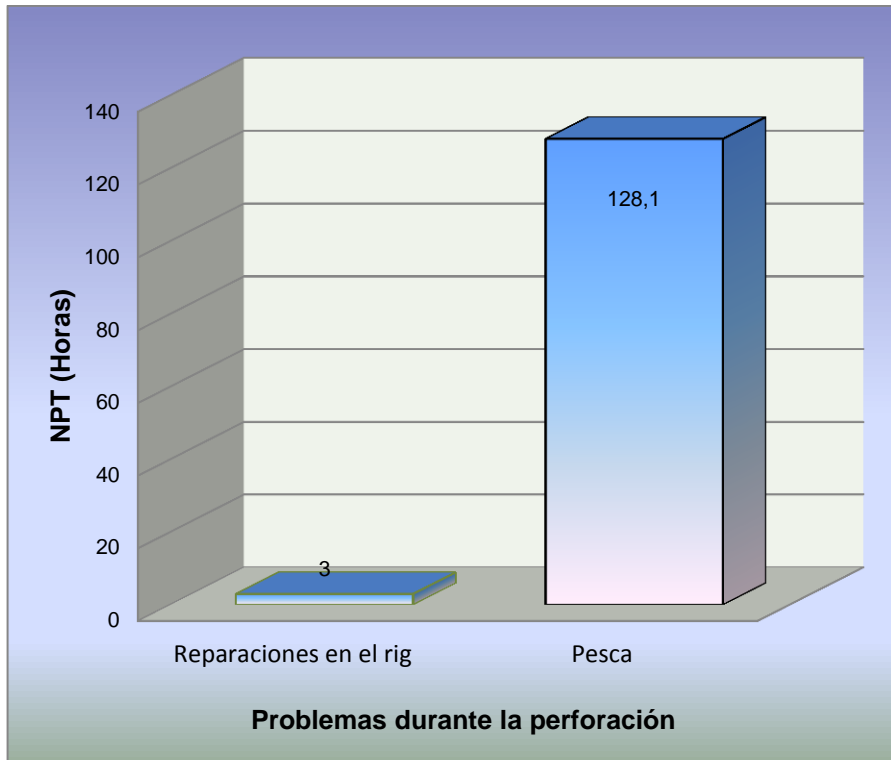
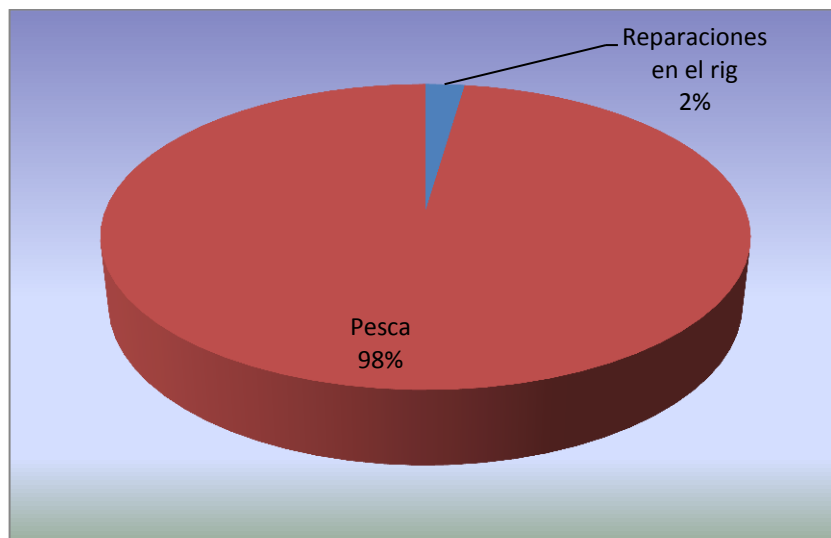
Figura 38. Distribución de los NPT en horas del Pozo Oso I

Trabaja tubería atascada con martillo, (abajo y arriba) sin éxito. Luego de 10 días de trabajo continuo, con dos BHAs de Pesca de WTF, se bombeo una píldora con ácido y no funciona, y luego se desplazó el lodo por agua fresca y se trabajó la tubería por 1.5 horas y despego la misma, aunque esta operación no es común por el desbalance (cambio de hidrostática) que sufre el hoyo, se logra bajar la presión diferencial hidrostática y con ello disminuye la fuerza necesaria para despegar la tubería en la Arena, saca a superficie y recupera todas las herramientas de BHA # 8.

Hubo entonces dos incidentes, primero inestabilidad del hoyo por falta de peso de lodo, y luego por problemas de avance en la sacada de tubería y empaquetamientos y torques, la tubería se atasca y se pega por diferencial en la Arena Upper U y Main U, por lo que al colocar agua, la misma despega. Baja BHA de acondicionamiento del hoyo previo a la bajada de REV 9 5/8 pulgadas.

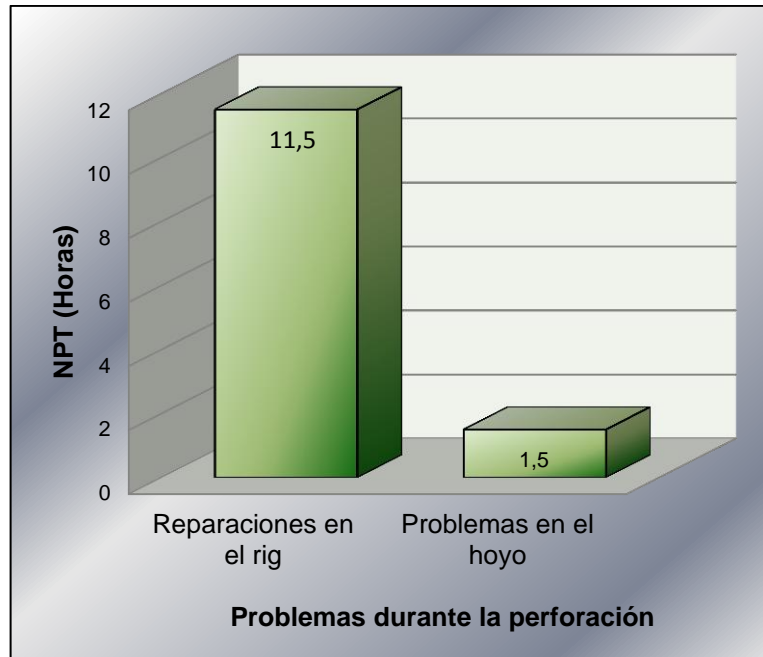
Figura 41. NPT de la sección 26 pulgadas

En la sección 26 pulgadas no existen mayores NPT por lo que es la primera sección a perforarse, presentándose problemas y fallas en el manifold y bombas de lodo. Además se presentó una falla en válvula contrapresión utilizada en la sarta de perforación.

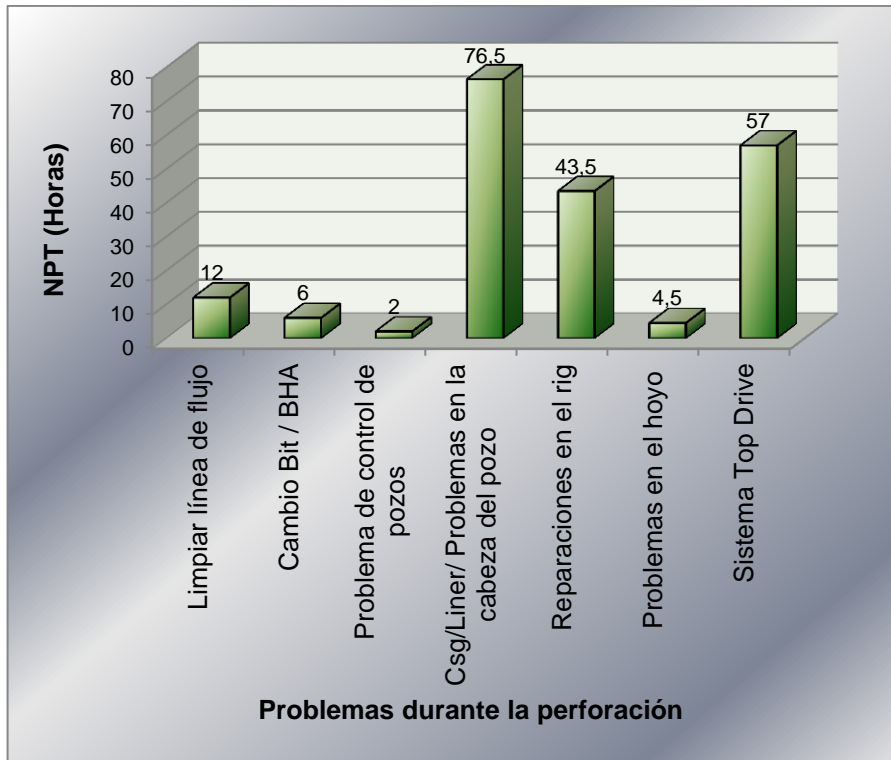
Figura 42. NPT de la sección 16 pulgadas

Otro de los problemas que también se encontró fueron fallas en el top drive, en el cuello del cisne, también se generó un Black out por sobrecarga por lo que toco resetear TDS.
