UNIVERSIDAD TECNOLÓGICA EQUINOCCIAL

FACULTAD DE CIENCIAS DE LA INGENIERÍA CARRERA DE INGENIERÍA DE PETRÓLEOS

ANÁLISIS TÉCNICO DE LAS LECCIONES APRENDIDAS Y FACTORES QUE PROVOCAN LOS TIEMPOS NO PRODUCTIVOS DE LAS OPERACIONES DE PERFORACIÓN EN EL CAMPO OSO DE LA AMAZONÍA ECUATORIANA A PARTIR DEL AÑO 2013 A LA PRESENTE FECHA.

Quito, Diciembre 2014

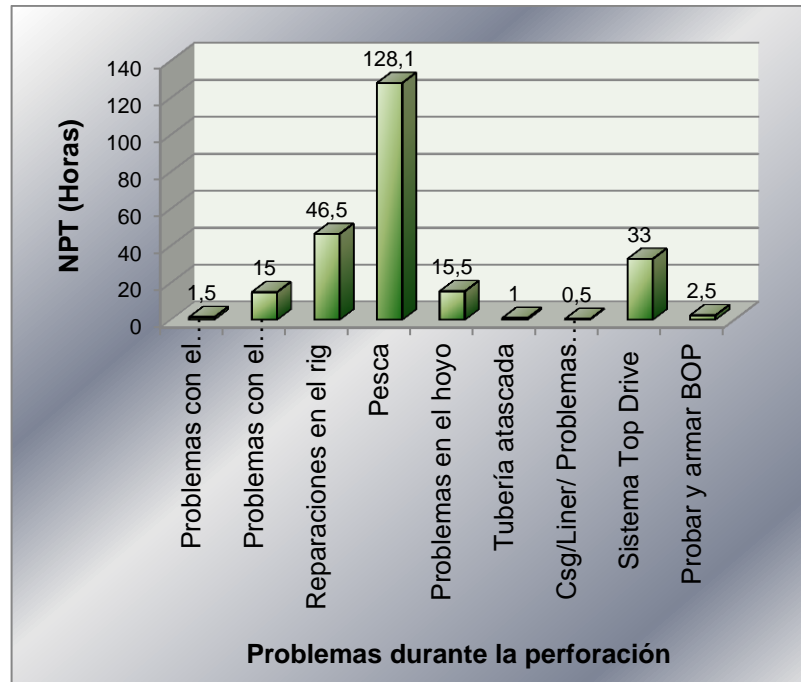
Figura 43. NPT de la sección 12 ¼ pulgadas

Luego de 10 días de trabajo continuo, con dos BHAs de Pesca, se bombeo una píldora con ácido y no funciono, y luego se desplazó el lodo por agua fresca y se trabajó la tubería por 1.5 horas y despego la misma. Además se presentaron otras fallas en las bombas de lodo y liqueo de mangueras de la llave hidráulica.

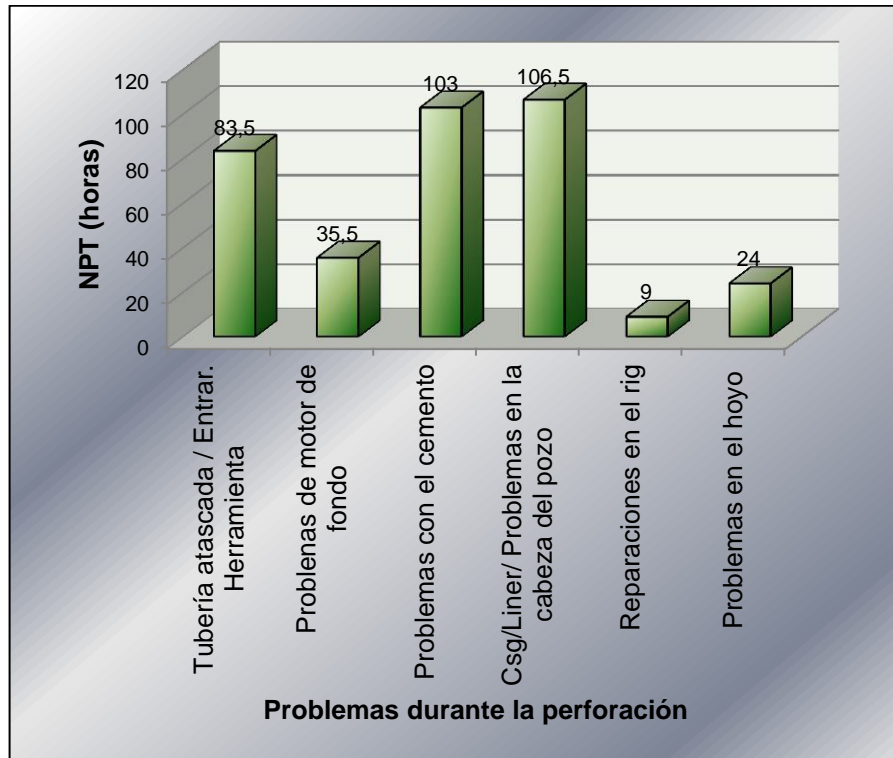
Figura 44. NPT de la sección 8 ½ pulgadas

Otros de los problemas fueron en el desgaste de perfil de los engranajes por uso del mecanismo de rotación del liner, produjo que el liner se soltara del colgador, siendo necesario llevarlo a fondo empujado.

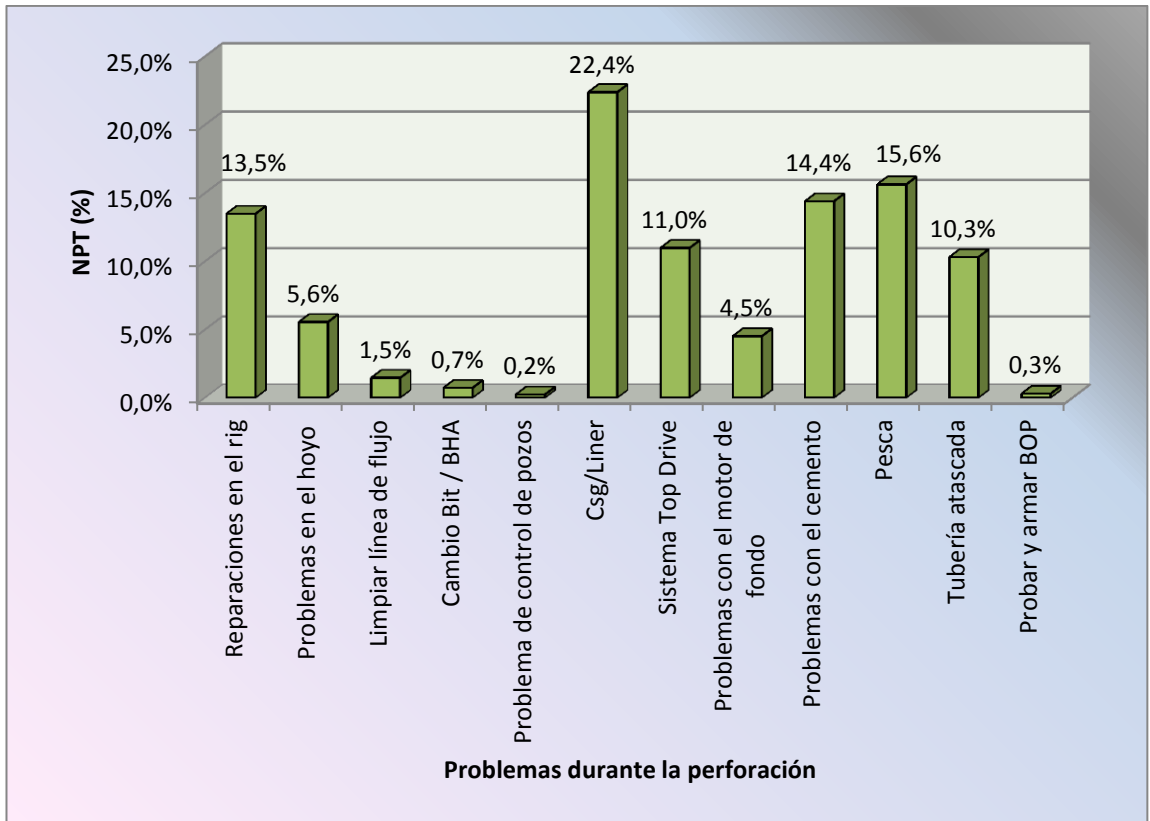
Figura 45. Principales problemas en ocasionados durante las operaciones de perforación del Campo Oso

Después de analizar nueve pozos del Campo Oso se llegó a determinar los mayores problemas presentados durante las operaciones de perforación. Presentándose al momento de bajar casing y liner generado por no acondicionar el hoyo adecuadamente y por exponer el hueco abierto demasiado tiempo.
