**UNIVERSIDAD TECNOLÓGICA EQUINOCCIAL
FACULTAD DE ARQUITECTURA Y URBANISMO
CARRERA DE ARQUITECTURA DE INTERIORES**

**TESIS PREVIA A LA OBTENCIÓN DEL TÍTULO DE ARQUITECTA DE
INTERIORES**

**REHABILITACIÓN ARQUITECTÓNICA Y PATRIMONIAL DE LA CASA
GALÁPAGOS PARA ADOLESCENTES MUJERES VÍCTIMAS DE TRATA
DE PERSONAS, DIRIGIDO A LA SECRETARÍA DE INCLUSIÓN SOCIAL
EN LA CIUDAD DE QUITO**

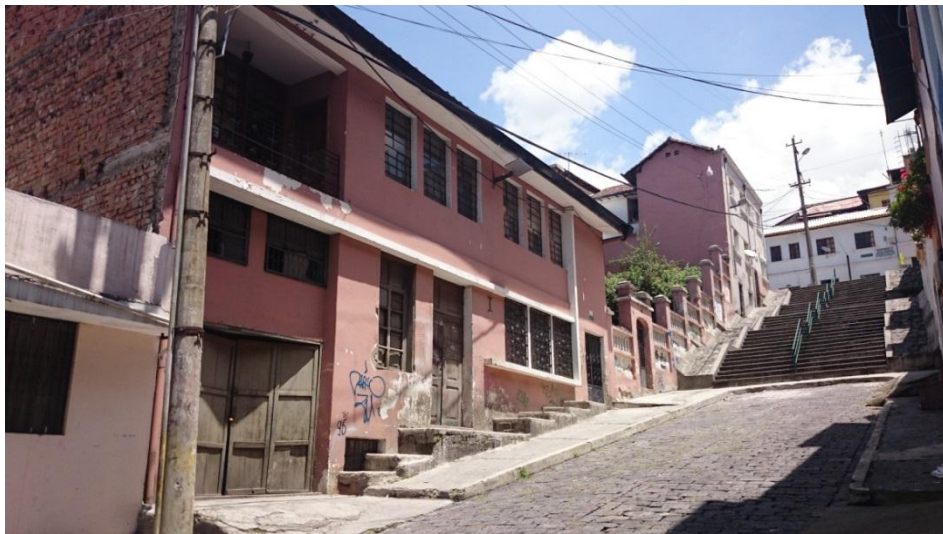
Imagen 1. Casa Galápagos

Su topografía está conformada por un plano inclinado con una pendiente de (18%), la misma que ha forzado a las construcciones a tener distintos niveles de ejecución, mediante la conformación de taludes, muros y a que las calles alternen los ritmos entre rampas y escalinatas como se aprecia en la imagen 1.

El tramo de vía que se observa en la imagen 1 no tiene salida a la calle Cotopaxi, debido a la existencia de la escalinata en la calle Galápagos. El ancho de vía es de 6,30 m dejando a los costados, rampas con descansos de hormigón, debido a lo angosto de la calle, resulta dificultoso maniobrar con un vehículo para el regreso o estacionamiento.

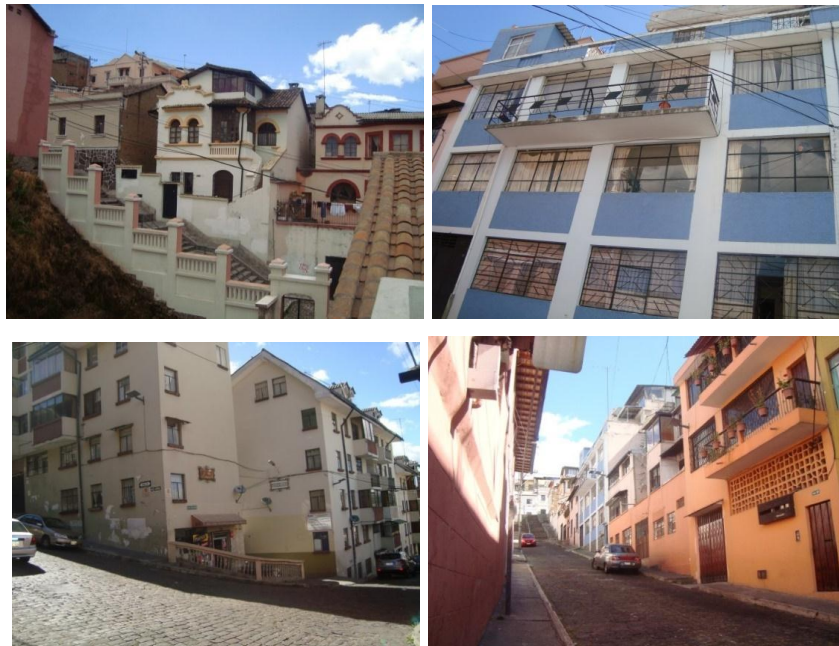
Imagen 2. Casas Aledañas.

En este sector se puede evidenciar la presencia de viviendas con similares características, falta de ornamentos en sus fachadas principales. Estas casas, que actualmente se encuentran habitadas poseen un sistema constructivo moderno con una estructura de hormigón armado, algunas de ellas tienen un sistema constructivo más tradicional, como se aprecia en la imagen 2.

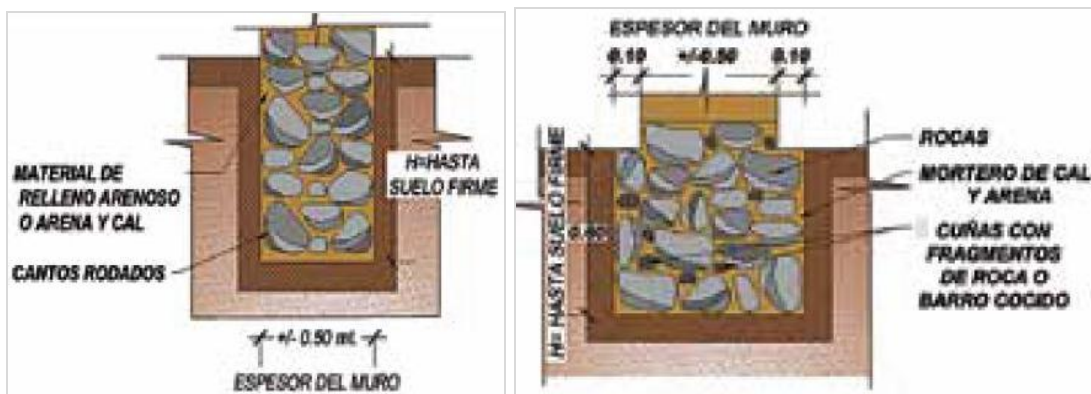
Gráfico 7. Tipos de Cimientos de cal y canto.

Es la base de todo edificio que se apoya directamente sobre el terreno, está conformado de mampostería de piedra con mortero de arcilla y cal, en forma de "L", su profundidad oscila entre 0,60 y 1,20. (IMP Informe, 2015).

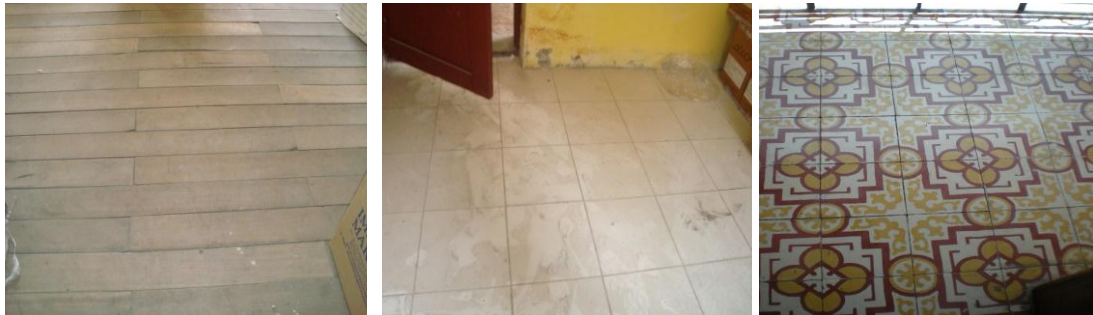
Imagen 3. Pisos y entrepisos Casa Galápagos.

Los entrepisos están compuestos por vigas de madera, sobre estas existe un entramado con alfajías, los pisos tienen un entablado con duelas de madera, actualmente se encuentra en un estado regular, los servicios higiénicos están formados por baldosa cerámica blanca y de mosaicos.

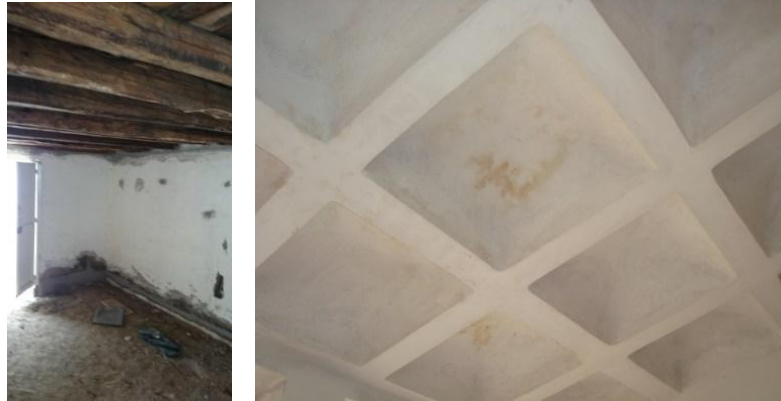
Imagen 4. Cielo Raso- Losa nervada Primera Planta Alta.

El cielo raso es de estructura de tiras de madera de 2x2cm con malla y recubrimiento de barro, yeso y cal. Los departamentos de la fachada este, tienen un cielo raso de carrizo enchigllado con un acabado de yeso y cal. En

la primera planta Alta se puede observar una losa nervada o de alivianamiento para abaratar y alivianar el peso.

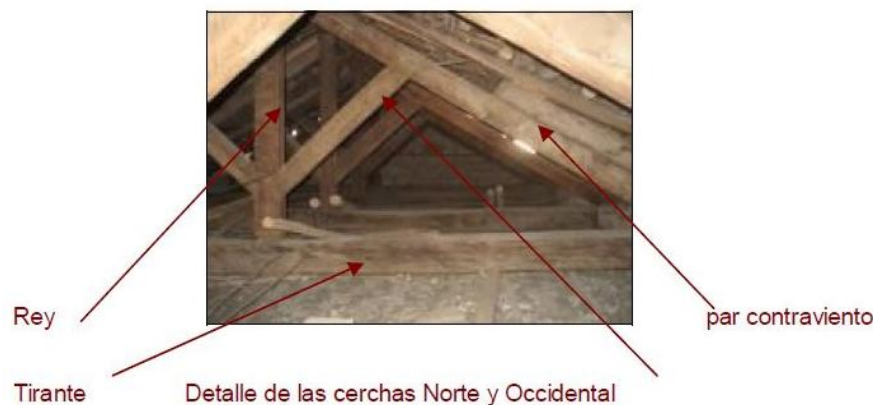
Gráfico 9. Diseño Estructuras Cerchas de madera

La cubierta de la Casa Galápagos ubicada en la Primera Planta Alta está conformada por una estructura de madera y teja con una sola crujía de dos aguas con aleros simples. El cielo raso es de estructura de madera de 2x2 cm. El diseño de la estructura de las cerchas de la única crujía Norte, están conformadas por un 1 tirante, 2 pares, 1 rey y 2 contravientos, coincide el apoyo de los tirantes sobre los muros portantes en directo contacto con las soleras. (Gráfico 9,10)

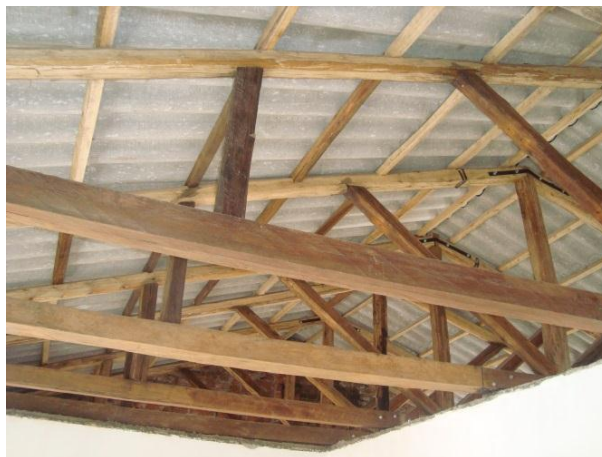
Imagen 5. Cubierta Primera Planta Alta Casa Galápagos

Actualmente la madera más utilizada para fabricar cerchas son las maderas de pino laminadas o encoladas. La cercha de la imagen 5 es de tipo española muy utilizada para luces de 6 a 8 metros.

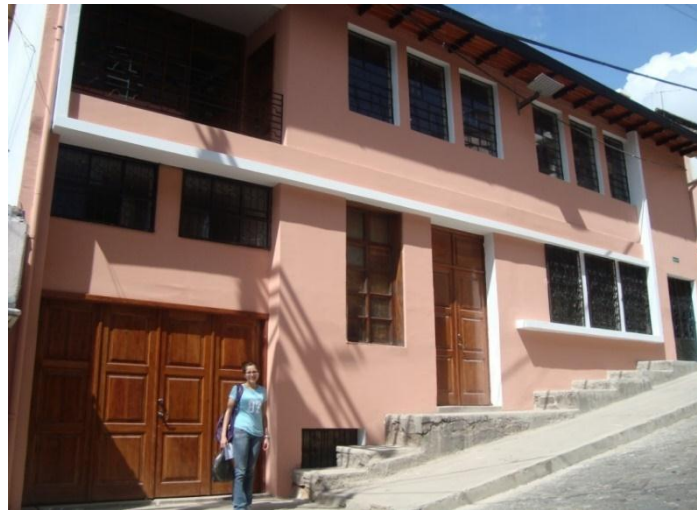
Imagen 6. Fachada Casa Galápagos

La Casa Galápagos corresponde a una arquitectura Republicana Moderna. La propiedad cuenta con una sola fachada principal ubicada en la calle Galápagos, orientada hacia el Sur-Oeste, tiene una composición formal simple y recta respetando la línea de fábrica de los vecinos, las puertas y

ventanas son simétricas y se alinean entre sí, las puertas de ingreso carecen de portadas y ornamentos, posee balcones de piedra con barandas de hierro forjado, tiene un color salmón, es de paño y zócalo lisos, como se observa en la Imagen 6.

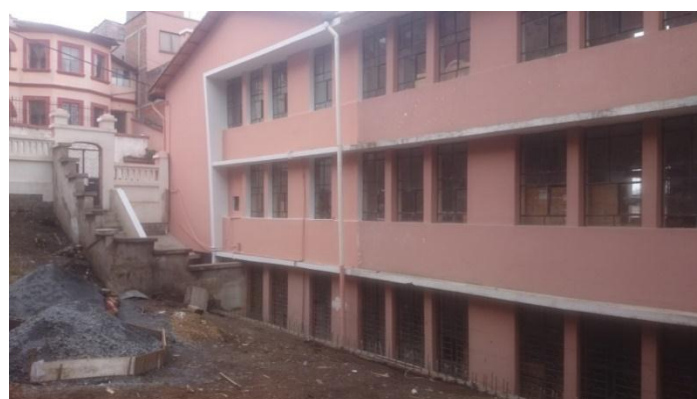
Imagen 7. Fachada Lateral Derecha- Casa Galápagos

La fachada lateral derecha permite visualizar claramente los tres niveles, ya que sigue el nivel natural del terreno, posee las mismas características formales de la fachada principal. Cuenta además con dos fachadas adicionales internas, ubicadas hacia el patio central semi abierto.

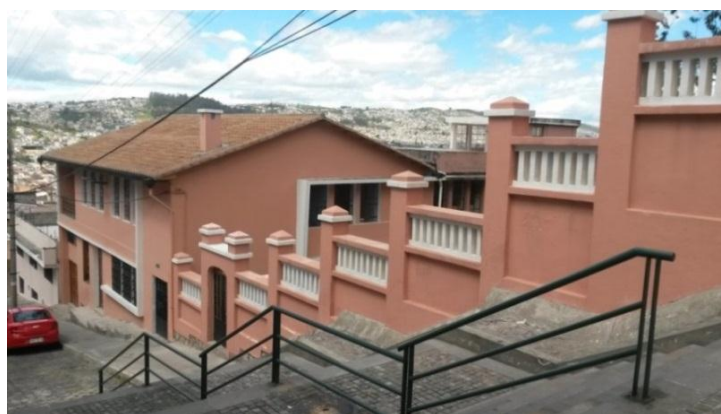
Imagen 11. Cerramiento Casa Galápagos

El cerramiento es más ornamentado que la fachada, esta posee una portada de piedra que marca el acceso al terreno y al subsuelo, tiene columnatas rematadas con un pequeño capitel en los extremos. Estos ornamentos se repiten sistemáticamente a lo largo de todo el cerramiento, entre los cuales se ubican repetidamente en el remate del mismo una especie de balaustradas simples y rectas. (Imagen 11).

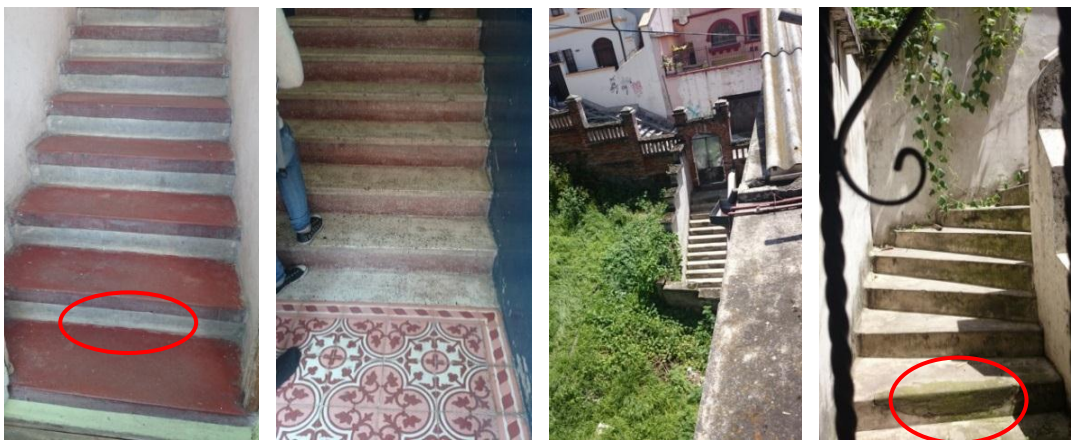
Imagen 12. Escaleras

Todas las escaleras de la casa Galápagos son de hormigón armado, carecen de pasamano, en general presentan un buen estado, con excepción de las escaleras que conducen a la terraza en las cuales se observa una ligera humedad en las esquinas y las escaleras del patio posterior que presentan pequeñas grietas y manchas verdosas debido a la humedad ambiente. (Imagen 12)

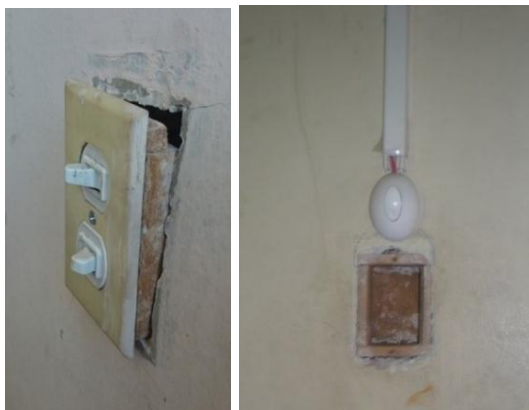
Imagen 13. Interruptores

En la casa Galápagos se puede apreciar un sinnúmero de interruptores que no estaban colocados de una manera fija y segura en la pared, además de una evidente intervención en los diversos dispositivos eléctricos, como nuevos interruptores y canaletas, asegurando de esta manera la protección del cableado, como se indica en las imágenes 13 y 14. En el porche de la Primera Planta Alta se observa los medidores de luz eléctrica y la acometida de agua potable instalados sobre la pared de hormigón.

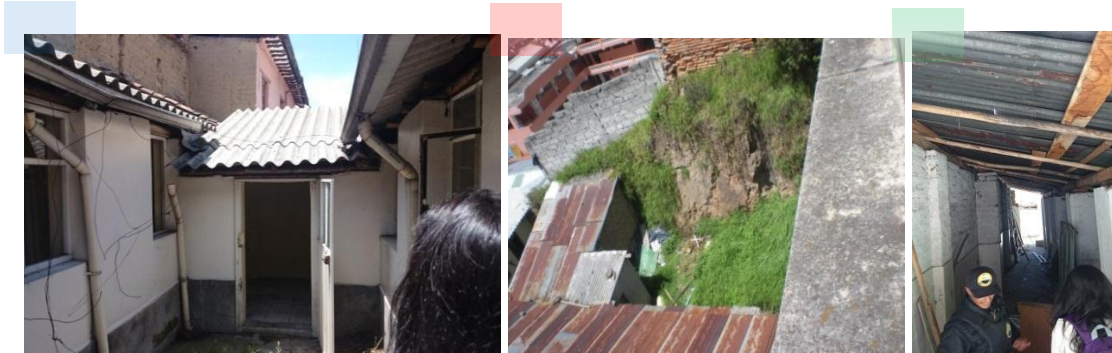
Imagen 17.Departamentos lado Este Casa Galápagos. (Antiguo)
(ARIAS, abril 2015)

En el 2015 en los meses de octubre- noviembre la Casa Galápagos ha sufrido una alteración tipológica específicamente en la planta subsuelo, nivel -3,40 con el respectivo derrocamiento de los departamentos 8, 10 y una parte del 9, además del desalojo de la cubierta provisional de eternit ubicada en el pasillo principal que dirigía hacia los departamentos 8,9 y 10, como se aprecia en las imágenes 17 y 18 del estado posterior y actual en estos espacios en específico.

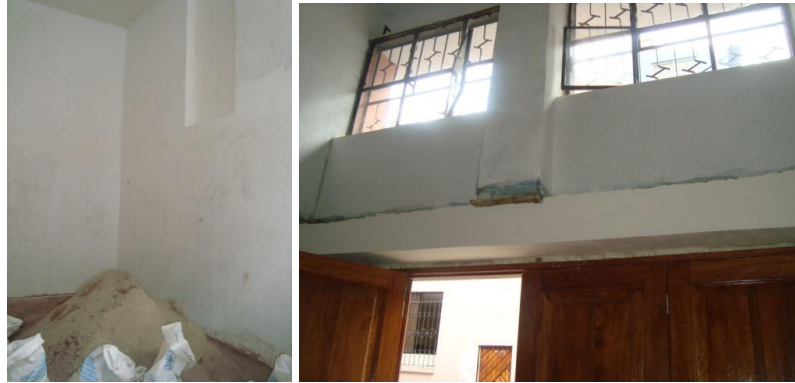
Imagen 19. Espacio destinado para local

En la planta baja no se ha evidenciado la mayor alteración, sin contar con los espacios que estaban destinados para un uso comercial, la gran altura 5m se debe a que estos espacios estaban divididos en dos pisos y conectados entre sí. (Imagen 19, gráfico 15)

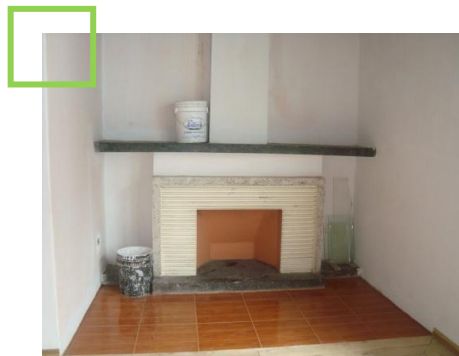
Imagen 20. Intervención primera Planta Alta, Tumbado, Chimenea.

La familia Salazar vivía en el departamento 5, planta alta nivel +3.10 (gráfico 16) esta es la razón por la cual estos espacios resultaban ser mejor conservados que los anteriores, sin embargo, el Municipio se ha encargado de disminuir significativamente diversas humedades presentes en paredes, pisos y tumbados, con la aplicación de diversos impermeabilizantes, pinturas y acabados, en el área social, pasillo principal y baño. En la Imagen 20 se puede apreciar la intervención realizada con la chimenea.

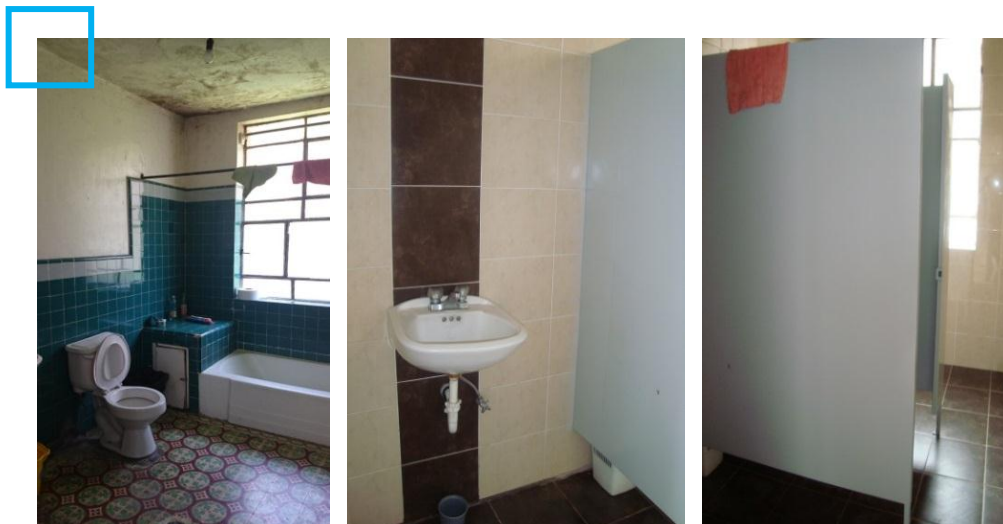
Imagen 21. Intervenciones en Baño Primera Planta Alta (Antes- después)

Los especialistas han intervenido también en el departamento 6, cambiado totalmente el diseño y estilo del baño de la Primera Planta Alta, reemplazando la cerámica antigua de las paredes y piso, por una nueva cerámica moderna en tonos ocres y marrón en el piso, además de un tabique fijo de metal para el sanitario, como se aprecia en la imagen 21.

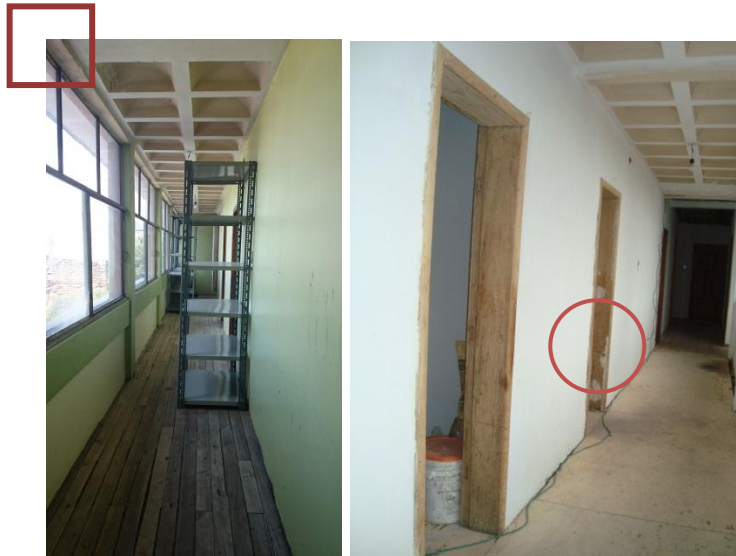
Imagen 22. Intervenciones Pasillo Primera Planta Alta (Antes- después)

Se puede apreciar también la intervención realizada en el pasillo de este departamento, primero con el evidente cambio de la pintura de caucho color verde por una de color blanco, además de la extracción total del piso de madera por la colocación provisional de madera de triplex, para nivelar el piso y su posterior recubrimiento de piso flotante, tablón o alfombra. Se conserva el marco de las puertas dado su respectivo mantenimiento con masilla e impermeabilizantes, la losa bidireccional con alivianamiento continua con manchas de humedad. (Imagen 22 y 23).

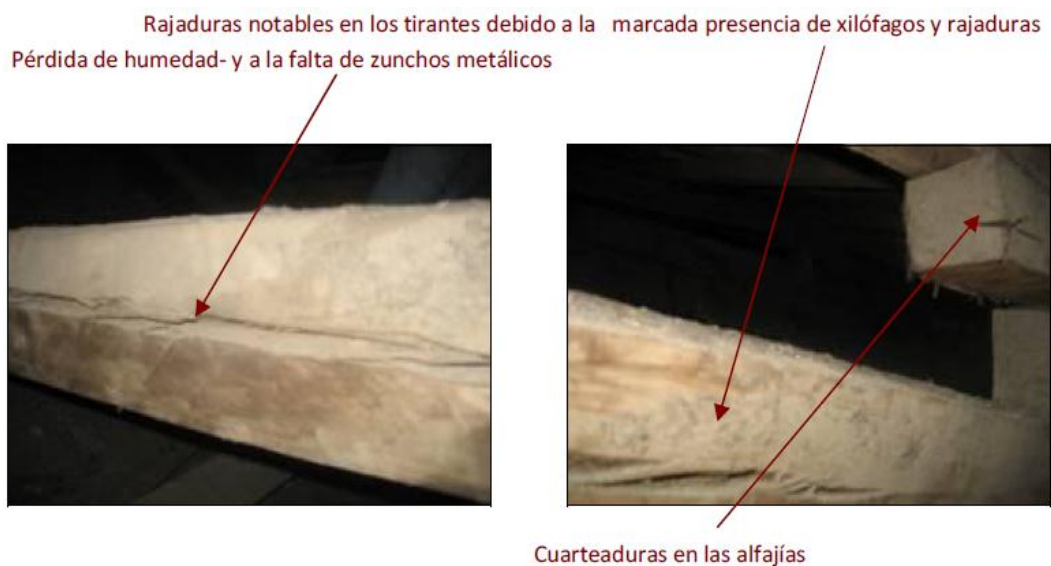
Gráfico 17. Cubierta de madera con cuarteaduras y colonias de hongos

Se observa una evidente intervención en la cubierta de madera ubicada en la Primera Planta Alta, la cual presentaba cuarteaduras y colonias de hongos debido a la presencia de humedad a causa de infiltraciones de agua y goteras (Gráfico 17). Se ha colocado piezas de refuerzo, zunchos metálicos y han realizado un cambio de piezas de madera en mal estado y tejas en la parte exterior, para mejorar así la resistencia de la estructura, como se aprecia en las imágenes 24 y 25.

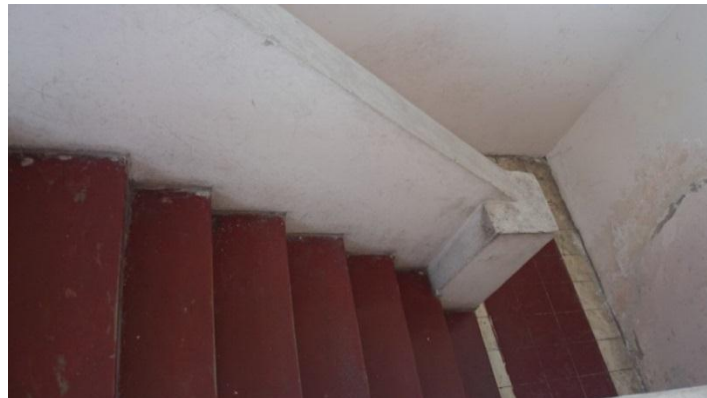
Imagen 26. Alteración tipológica Casa Galápagos. Cajón de escaleras

Existió otra alteración morfológica, la misma que fue realizada en la edificación en la parte posterior del predio en donde se construyó un cajón de escaleras que conduce hacia la Segunda planta Alta, terraza (Información proporcionada por la Flia. Salazar. (Imagen 26- gráfico 18).

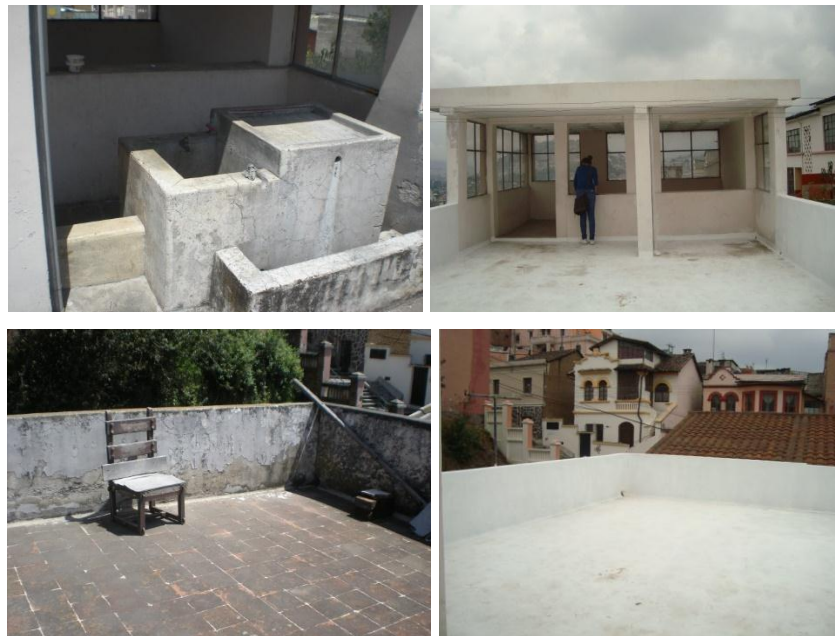
Imagen 27. Intervención Terraza
(ARIAS, abril- octubre 2015)

La terraza presenta evidentes mejoras con el retiro de la lavandería de piedra (Imagen 27) y la colocación de aditivos e impermeabilizantes que retienen la humedad. Debido a que anteriormente no existían facilidades de evacuación de las aguas lluvias, y al ser el revestimiento de tejuelo desgastado, por sus poros se transmitía la humedad al tumbado de la Planta Alta.

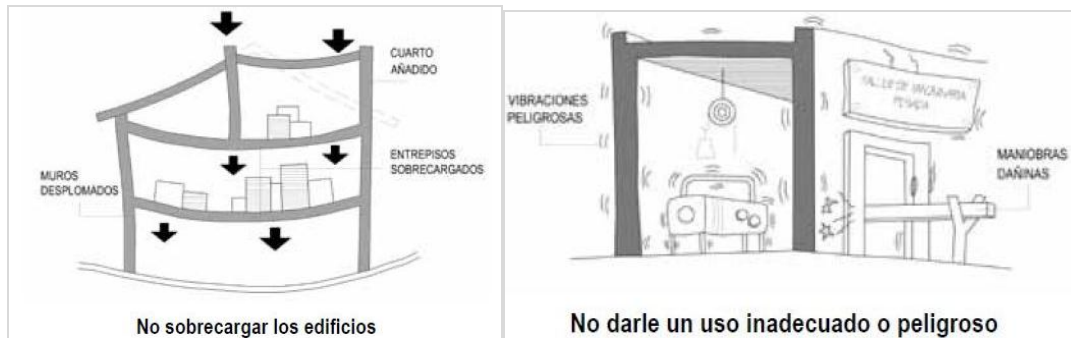
Gráfico 25. Muros desplomados, vibraciones peligrosas

Para el desarrollo del proyecto se tomarán en cuenta varias acciones que se deben evitar al momento de rehabilitar una casa patrimonial, como explican los gráficos 24 y 25 a continuación:

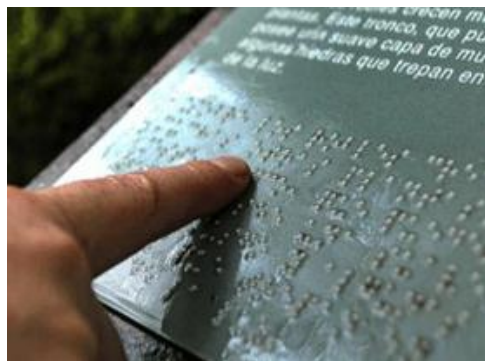
Gráfico 28. Señalización en Braille.

- *Directorios – Braille:* Se encarga de dirigir a los usuarios hacia espacios en específico, oficinas o servicios dentro de un recinto cerrado. (gráfico 28)

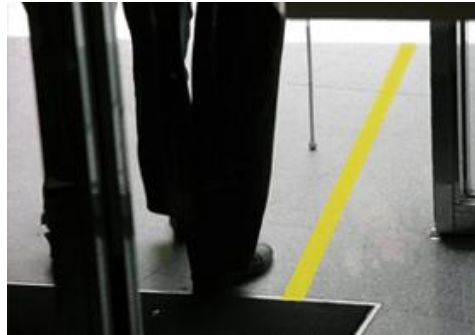
Gráfico 29. Franjas guía en suelos.

- *Marcaje de Suelos:* Franjas guía y antideslizantes para orientar a personas con discapacidad visual en exteriores o interiores, de colores vivos y superficie texturizada que evitan tropiezos y resbalones. (Gráfico 29)

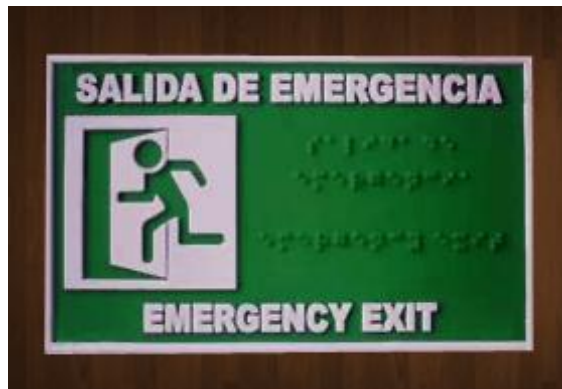
Gráfico 30. Señalética de Seguridad foto luminiscente.

- *Señalética de seguridad y emergencia foto luminiscente:* La placa emite luz en la oscuridad sin necesidad de carga eléctrica. Incorpora texto en braille y trazo en altorrelieve centrado. (Gráfico 30)

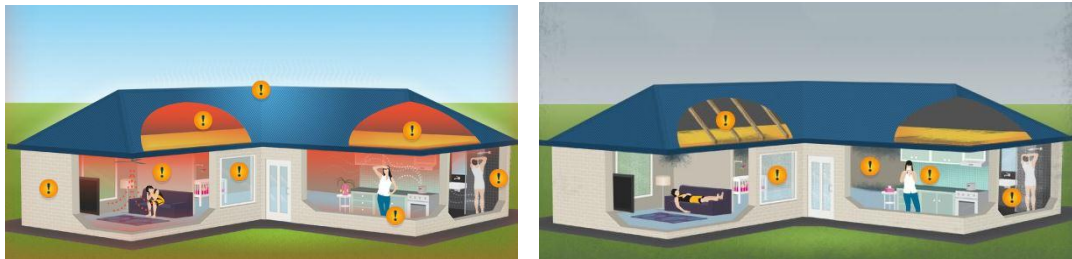
Gráfico 32. Representación casa en verano e invierno sin sistemas de ventilación.

Durante los meses de calor, la cámara de aire que forma el cielo raso con la cubierta de la casa Galápagos puede llegar a una temperatura promedio de 60 grados centígrados, transfiriendo este calor a diversos espacios interiores como se observa en el gráfico N 32, generando molestias a las personas y ocasionando que los aires acondicionados gasten más energía. En los meses de lluvia, el aire caliente atrapado en la cubierta más el aire fresco de la noche provocará que aumente la humedad interior, produciendo el aumento de patologías.

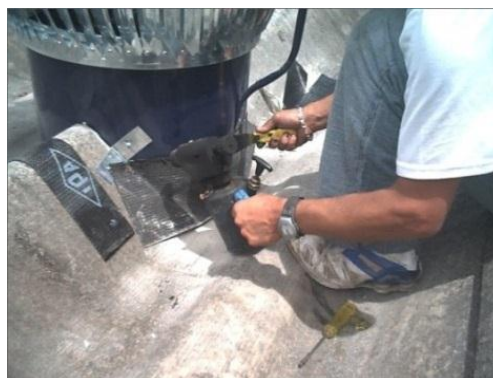
Gráfico 35. Impermeabilización del Extractor Eólico.

- Asegurar a la teja con tornillos, remaches, o alambre, en lugares donde soplan vientos fuertes debe reforzarse con 3 templetes una en cada soporte. (gráfico N 35)
- Impermeabilizar a su alrededor para evitar filtraciones de agua, se puede utilizar el producto SIKA MULTISEAT, una cinta de 10 cms de ancho por cuatro metros de largo. (gráfico N 36).

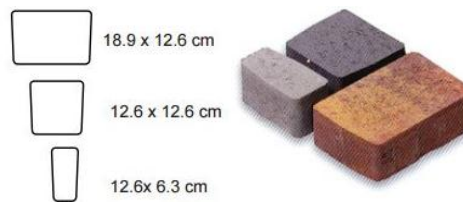
Gráfico 47. Adoquines de hormigón vibropresado.

- *Adoquines de hormigón vibropresado*: Tiene un mayor porcentaje de cemento lo cual otorga mayor resistencia a la abrasión y a la flexión, tiene un espesor de 6 cm. Se instala sobre una cama de arena de 2 a 3cm de espesor con una junta mínima de 5mm (HORMIPISOS, 2016). En el gráfico 47 se pueden apreciar los formatos y los patrones base de colocación.

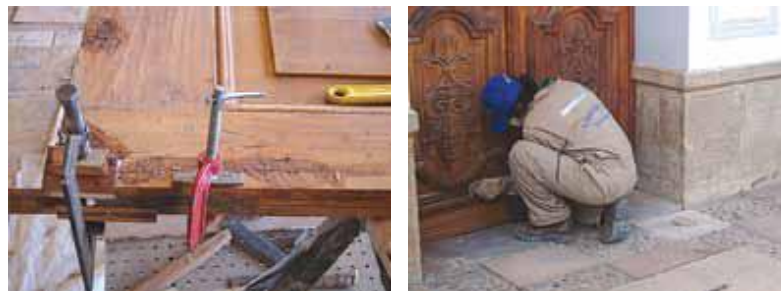
Gráfico 49: Consolidación y rehidratación de puertas de madera.

Puertas y ventanas de madera: La humedad es el principal causante del deterioro de la madera por cual se debe tomar en cuenta los siguientes parámetros técnicos para su correcta intervención: (gráfico 49).

- Documentar las piezas valiéndose de fotografías, planos, etc
- Limpiar de forma manual con herramientas que no dañen a la madera.
- Eliminar los posibles agentes bióticos con aceite de linaza y desinfectante.
- Si existen piezas sueltas, proceder a la consolidación mediante: pegamentos y prensas.
- Rehidratar a la madera con aceite de linaza, dejar reposar por varios días.
- Colocar barnices que contengan filtro ultravioleta.
- No se recomienda pintar las puertas, sin embargo, se puede utilizar tintes especiales de madera para unificar la textura y las consolidaciones realizadas.
- Restaurar los herrajes originales aplicar inhibidores de corrosión sobre los mismos.

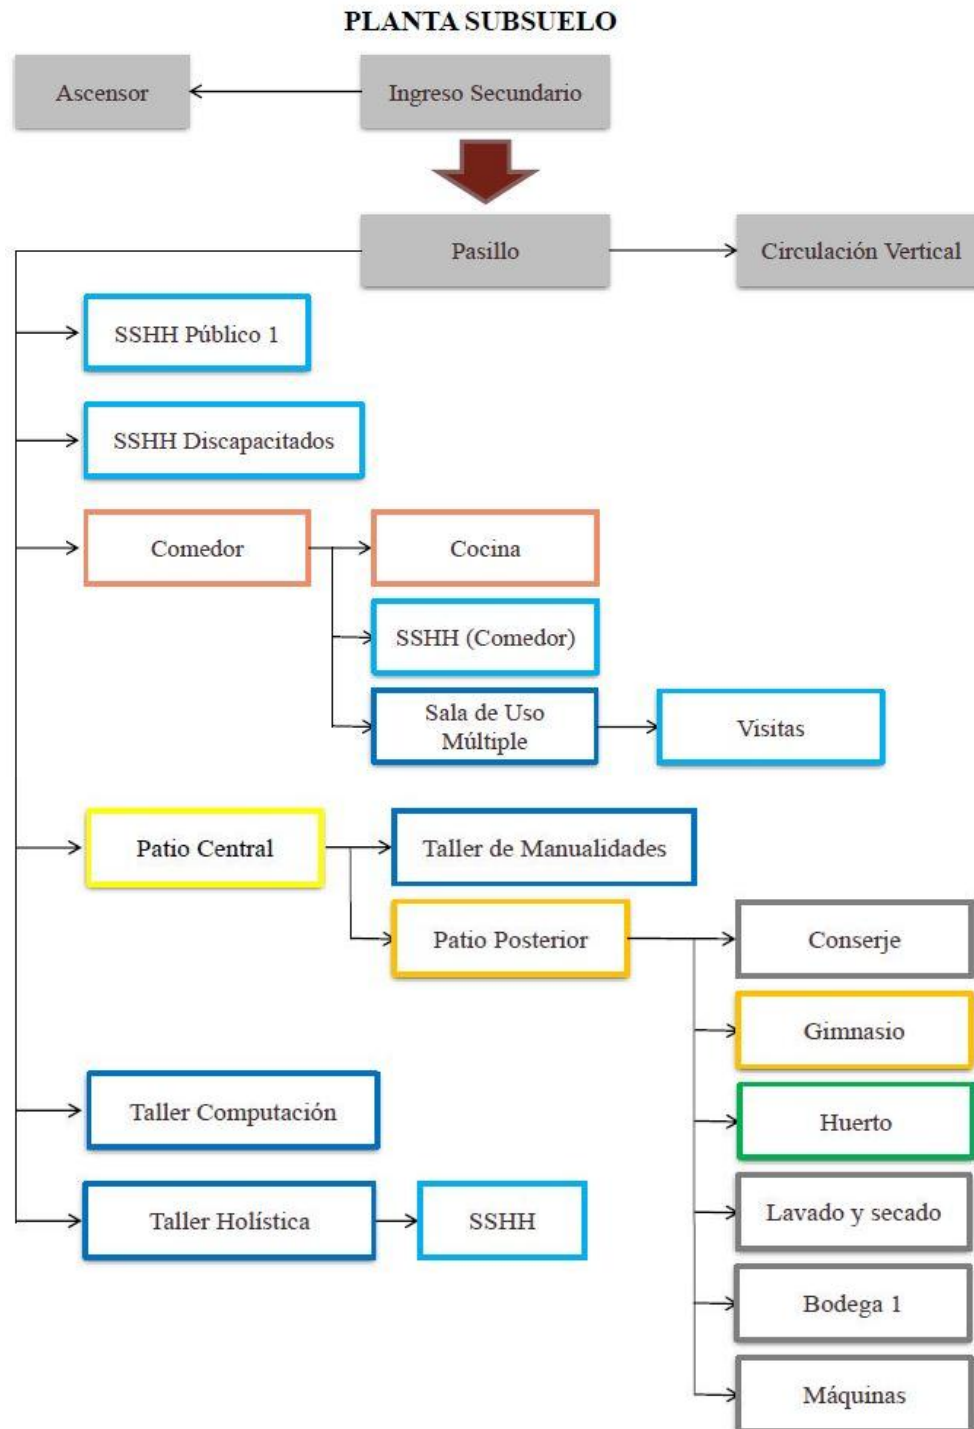
Gráfico 54. Organigrama Planta Subsuelo
(ARIAS, 2016)

El gráfico N 54 representa la distribución de espacios en la Planta Subsuelo, en el cual se puede comprender de forma clara la relación directa e indirecta entre cada espacio. A continuación, se presentan los organigramas de la Planta Baja y Primera Planta Alta. Gráficos 55 y 56.

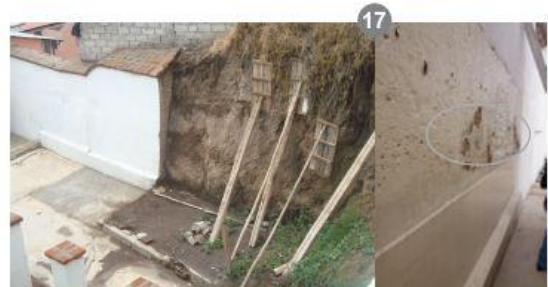
Causas
 Pérdida de las propiedades originales del material.

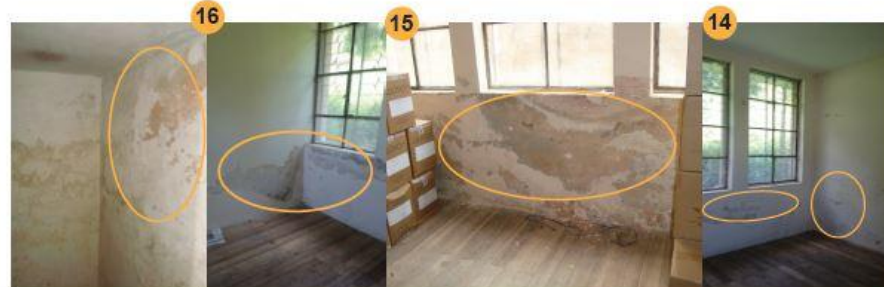
Causas
 El agua del exterior penetra al interior del bien inmueble.
