**UNIVERSIDAD TECNOLÓGICA EQUINOCCIAL
FACULTAD DE ARQUITECTURA Y URBANISMO**

TESIS PREVIA A LA OBTENCIÓN DEL TÍTULO DE ARQUITECTO

**DISEÑO ARQUITECTÓNICO DE UN CENTRO
CULTURAL Y ADMINISTRATIVO PARA EL GADM
DE SAQUISILÍ, PROVINCIA DE COTOPAXI.**

2016

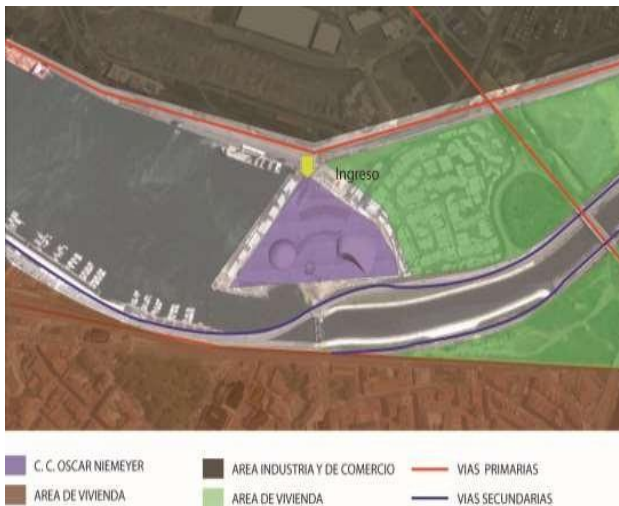
IMAGEN 7. Análisis Urbano de Centro Cultural Internacional Oscar Niemeyer

La vía principal de acceso al centro cultural es amplia haciendo que la movilidad sea fluida. Las vías secundarias están ubicadas de acuerdo a la forma que nos da el conjunto de agua.

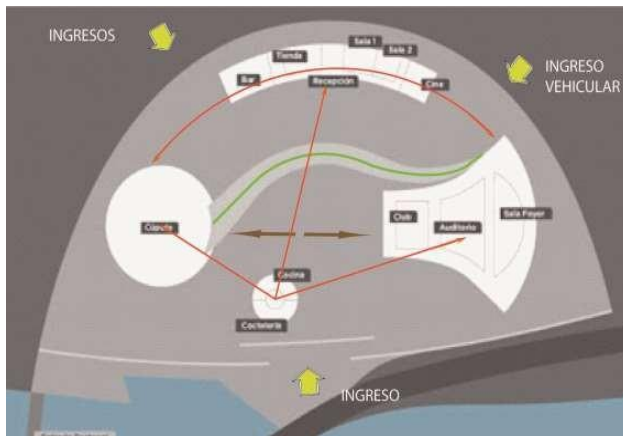
IMAGEN 10. Circulaciones de Centro Cultural Internacional Oscar Niemeyer
FUENTE. <http://niemeyercenter.org>

La relación entre bloques y funciones en este proyecto se maneja mediante circulaciones y elementos integradores como la plaza central.

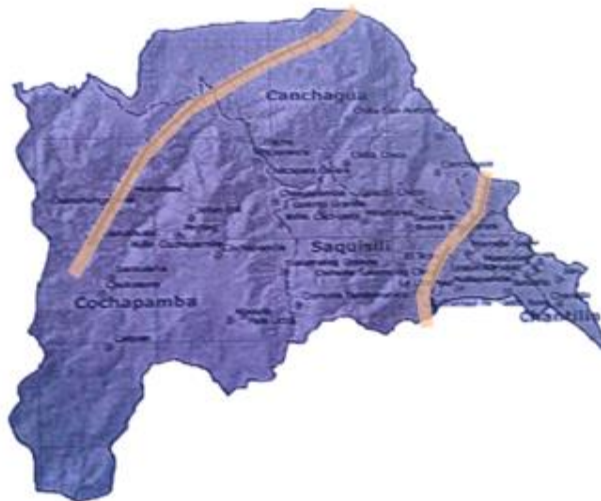
IMAGEN 20. Fallas Sísmicas.

Una falla sísmica es parte del proceso que causan los volcanes y la deriva continental. Cuando la corteza de la Tierra es empujada a lo largo, el material rocoso que la compone a veces se rompe. Cuando la corteza se rompe, se

Se han identificado dos fallas sísmicas, una se encuentra en la Parroquia Canchagua y Cochapamba, con una longitud de 7,34 Km y la otra ubicada en la Parroquia Saquisilí, con una longitud de 5,04 Km., cabe destacar que el cantón está considerado como una zona de muy alta intensidad sísmica, la cual se deberá tomar en cuenta en el proceso de planificación. (PDOT - Saquisilí 2014)

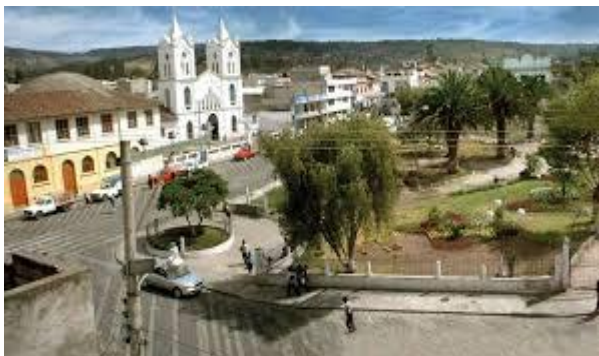
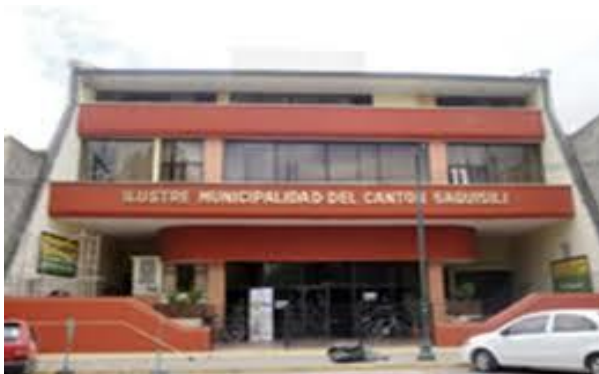
IMAGEN 22. Equipamiento Urbano

En toda la extensión de la ciudad podemos encontrar varias canchas y áreas recreativas, al igual de numerosas áreas verdes en cuanto a equipamiento educativo abastece a la población de la ciudad al igual que a poblados aledaños.

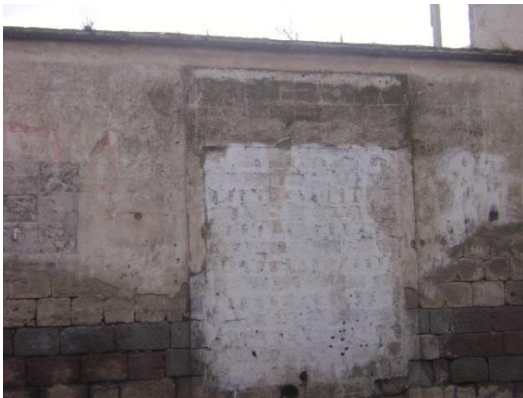
IMAGEN 29. Muro exterior Bien inmueble Patrimonial.

Derrumbamiento de algunas piedras que forman parte de los cimientos de la vivienda.

- Deterioro del inmueble por falta de mantenimiento.
- Desprendimiento de algunas piedras del sobre cimiento existente.
- Humedad existente en base del piso exterior
- Desprendimiento del mortero que une los cimientos.
- Mal sistema de evacuación de

- Deterioro del inmueble por falta de mantenimiento.
- Desprendimiento de algunas piedras del sobrecimiento existente.
- Humedad existente en base del piso exterior
- Desprendimiento del mortero que une los cimientos.
- Mal sistema de evacuacion de aguas lluvias
- Falta de mantenimiento.

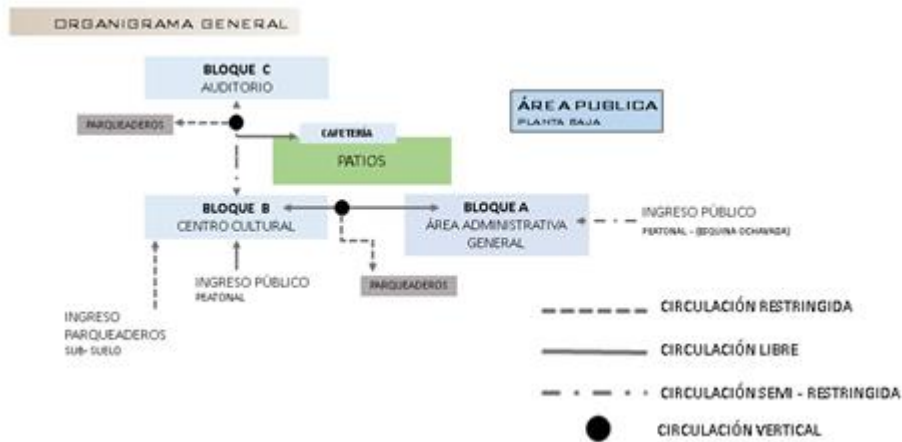
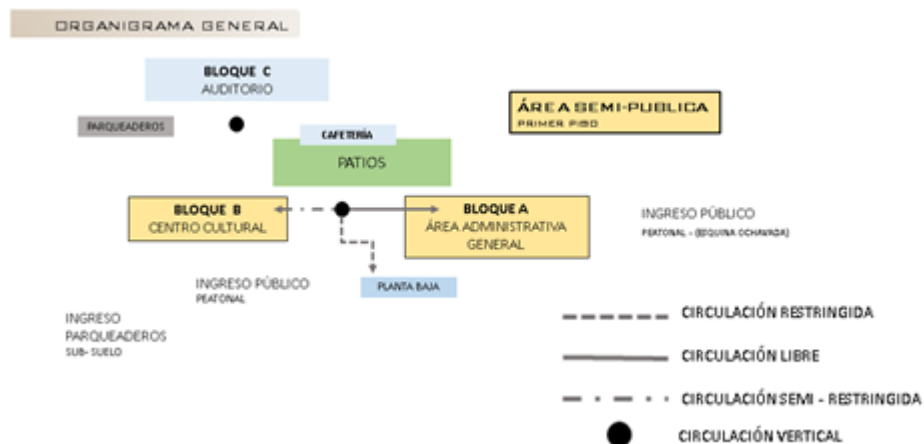
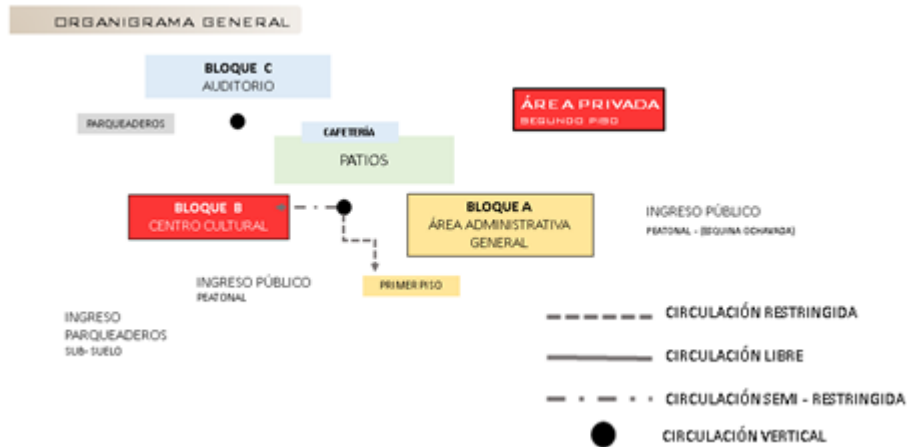
Los siguientes organigramas muestran las relaciones directas e indirectas entre los bloques creados y además se señala la división que tiene por niveles el proyecto delimitando las zonas en área Pública, Semi-Pública y Privada.

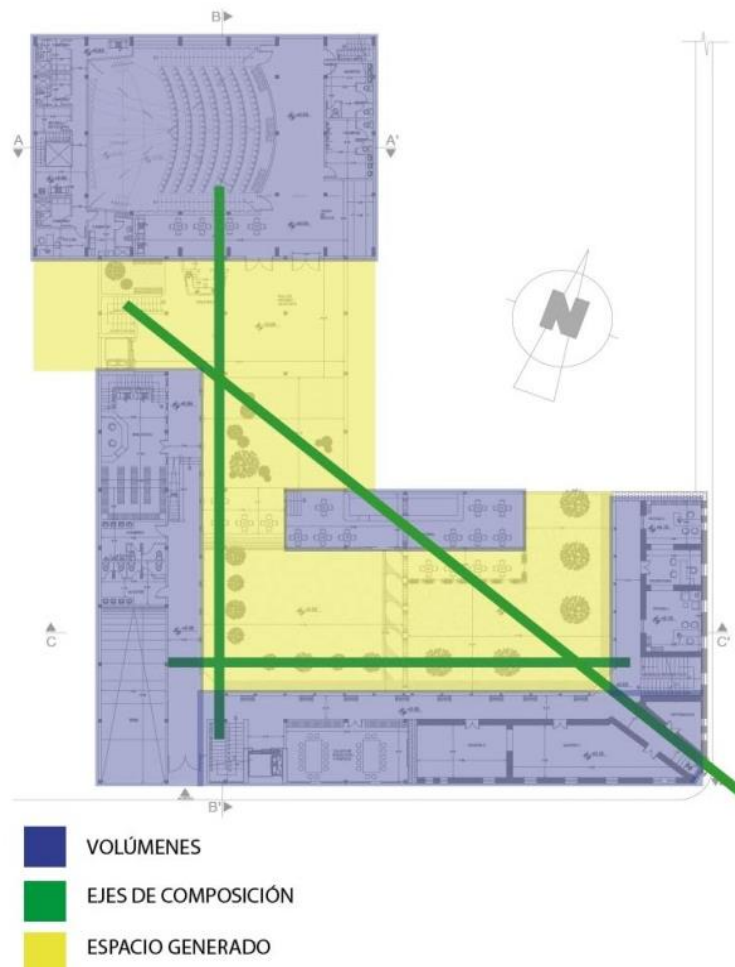
IMAGEN 41. Relaciones Espaciales
FUENTE. Cristian Vaca.

Las relaciones espaciales se desarrollaran de forma contigua a lo largo de las circulaciones del proyecto. La Continuidad Espacial se da por medio de la franja de circulación que recorre y relacionando las actividades ubicados a lo largo de la misma con los espacios interiores definido con actividades específicas, esto brinda al proyecto una dinámica especial, muy interesante con juego de vanos y llenos a lo largo del recorrido de la circulación.

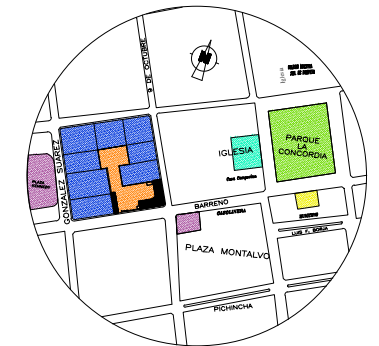
DISEÑO DE CERCHAS DE AUDITORIO

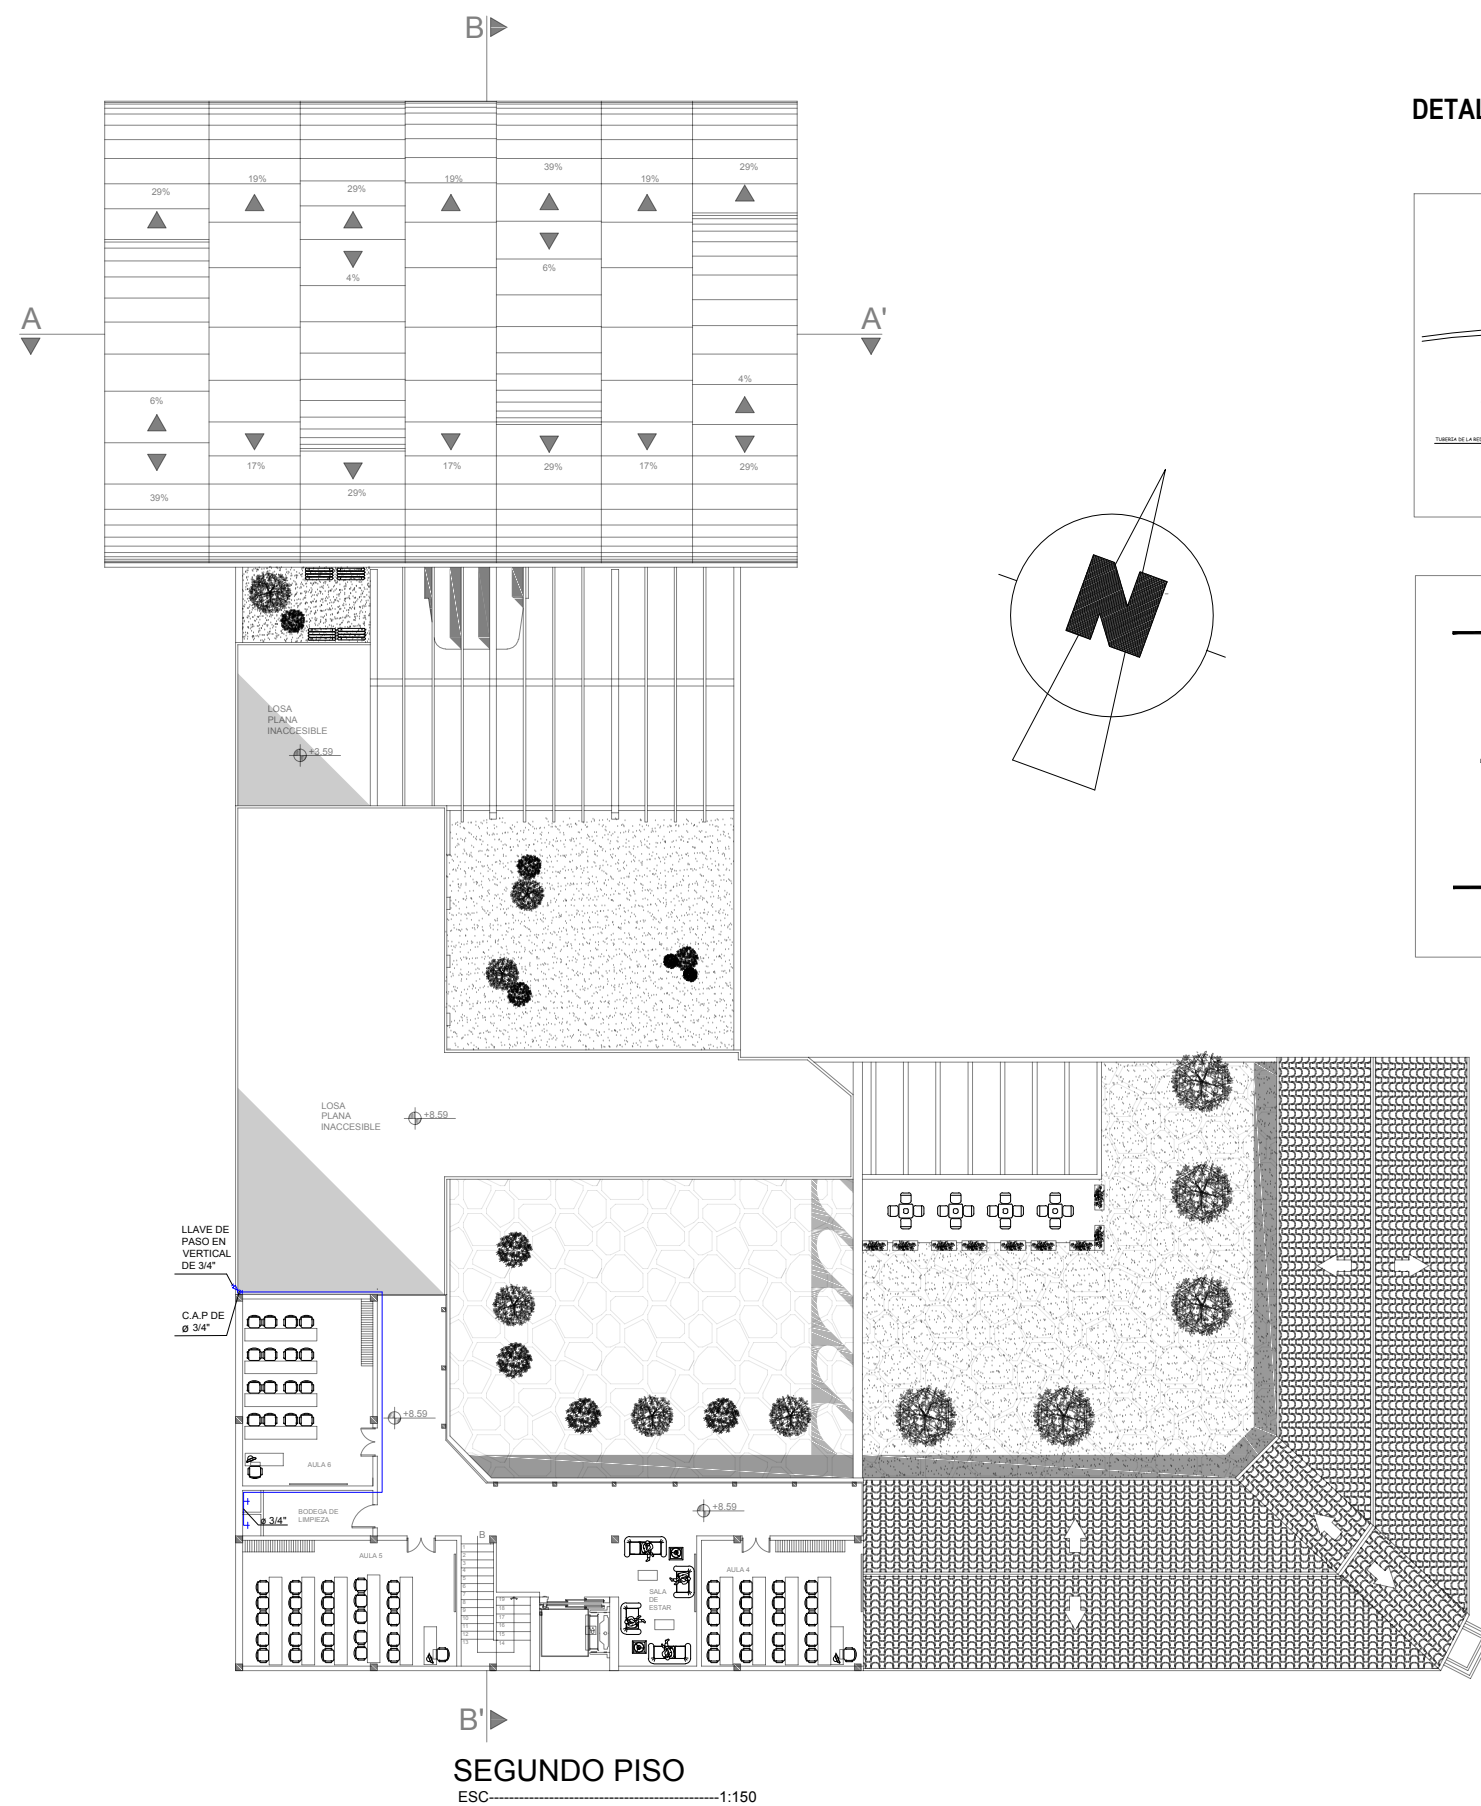
DETALLE DE LA ACOMETIDA A LA RED MUNICIPAL

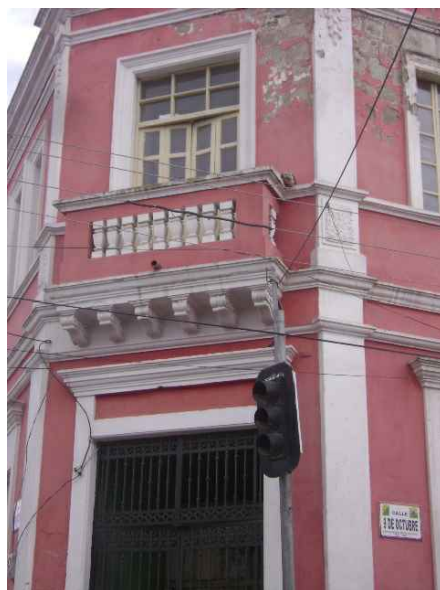
FOTO DE
EQUINA
OCHAVADA,
DETALLE DE
BALCON E
INGRESO
PRINCIPAL

CONSTRUCCIÓN MIXTA EN ADOBE

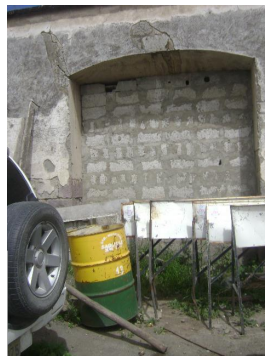
El inmueble Patrimonial tiene una altura aproximada de 12m de altura dividida en 2 plantas, teniendo así una altura entre pisos de entre 5 a 6m.

El paisaje urbano del sector de intervención lleva a que las edificaciones aledañas respeten la altura de este inmueble y además así la jerarquicen, tenemos también alrededor edificaciones con el mismo tipo de construcción de adobe y otras con métodos actuales..

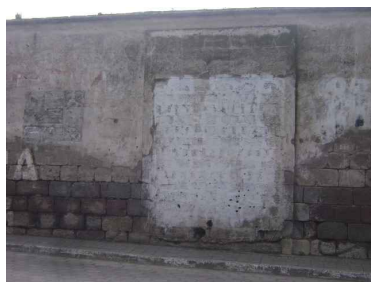
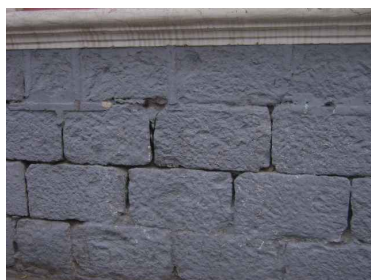
FACHADA EXTERIOR SUR

DESPRENDIMIENTO DE MATERIAL

Derrumbamiento de algunas piedras que forman parte de los cimientos de la vivienda.

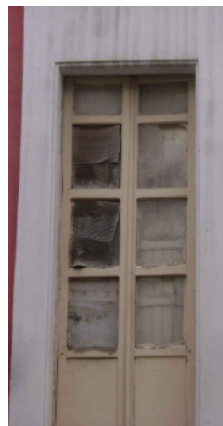
FACHADA INTERIOR SURESTE

PRESERVACION DE MATERIAL EXISTENTE Y MANTENIMIENTO

Conservacion de materiales tradicionales de construccion.

- Escombros de indole organica e inorganica.
- Falta de material que proteja contra las aguas lluvias.
- Piedras poseen humedad capilar.
- Envejecimiento de los materiales.
- Deterioro de puertas y ventanas de madera.
- Falta y ruptura de vidreria en ventanas.

- Escombros de índole orgánica e inorgánica.
- Falta de material que proteja contra las aguas lluvias.
- Piedras poseen humedad capilar.
- Envejecimiento de los materiales.
- Deterioro de puertas y ventanas de madera.
- Falta y ruptura de vidriera en ventanas.

- Limpieza del bien Inmueble.
- Mantenimiento de materiales con bajo impacto.
- Levantar el piso y poner una lamina protectora contra la humedad capilar, como plomo o rubreoid.
- Colocacion de bases de pilares.
- Consolidacion, preservacion de puertas y ventanas de madera, esto a base de quimicos preservantes.
- Colocacion de vidreria en todas las ventanas

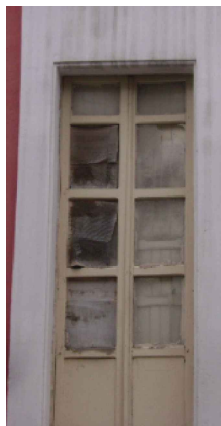
FACHADA INTERIOR SURESTE

DESPRENDIMIENTO DE MATERIAL

Las piezas de adobe de la edificación poseen fisuras que dañan las paredes y su estructura.
