**UNIVERSIDAD TECNOLÓGICA EQUINOCCIAL**

**“LA CONTAMINACIÓN AMBIENTAL POR EXTRACCIÓN DE  
MATERIAL PÉTREO EN EL BARRIO DE CASHAPAMBA”**

**TRABAJO PREVIO A LA OBTENCIÓN DEL TÍTULO  
DE INGENIERO AMBIENTAL Y MANEJO DE RIESGOS NATURALES**

**QUITO, Marzo 2014**

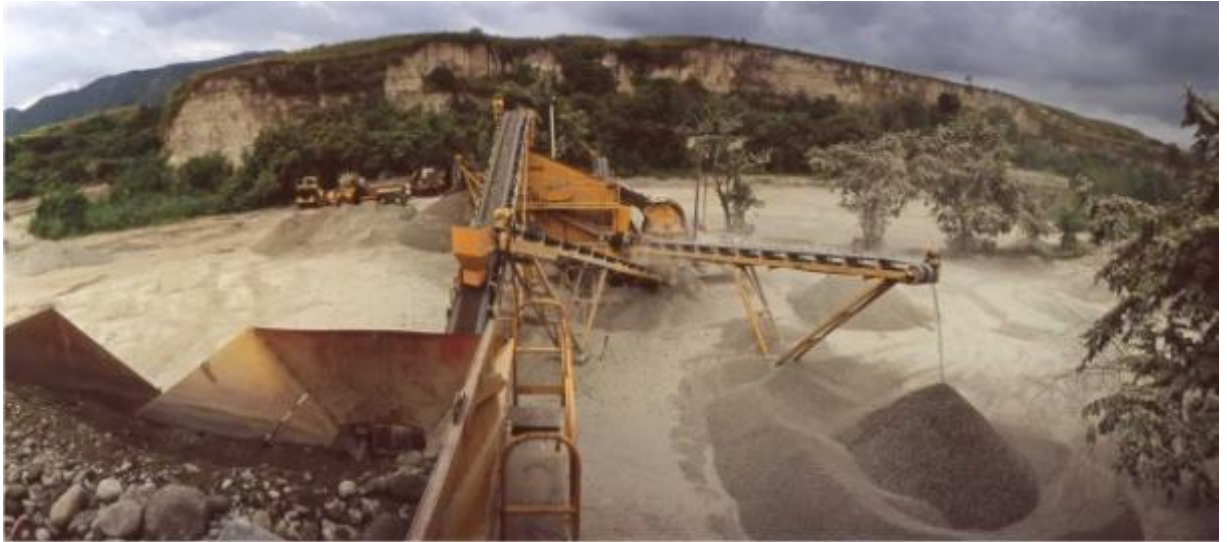
**Figura 1.** Procesos en general para la extracción y explotación de material pétreo

De esta manera se puede apreciar en la Figura 1, los procesos en general para la extracción y explotación de material pétreo:

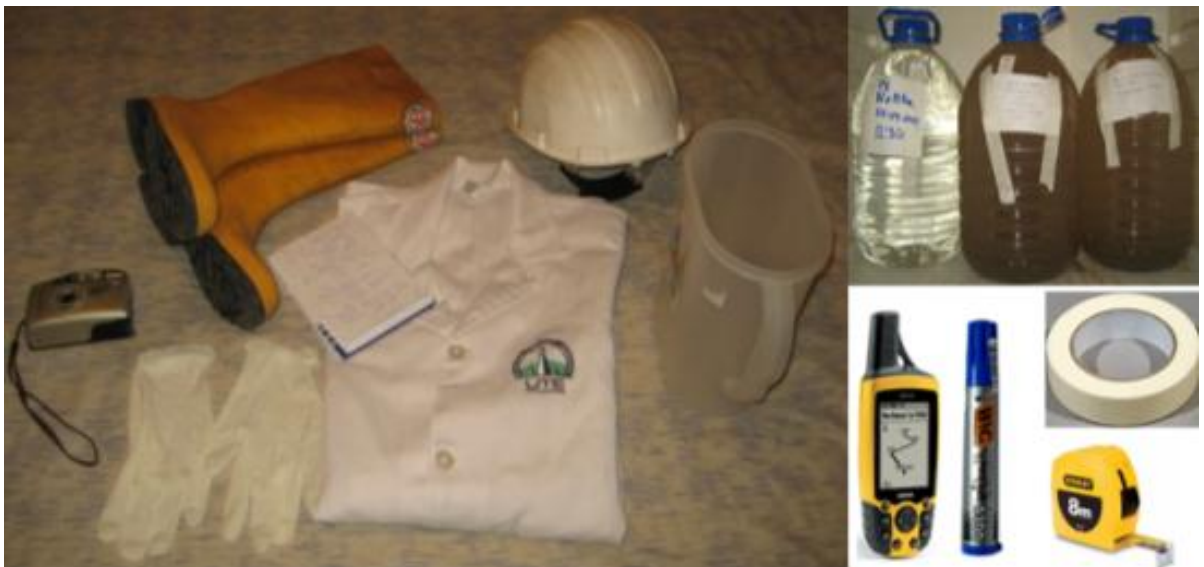
**Figura 6.** Materiales y equipos para el muestreo de análisis de calidad de agua

Los materiales para la recolección de muestras fueron: tres galones de plástico normales los grandes de tesalia con capacidad de cuatro litros cada uno, guantes quirúrgicos, mandil, casco, botas punta de acero, un recipiente para trasladar el agua de este hacia los galones de los tres ensayos en los tres puntos definidos, cámara fotográfica, libreta de apuntes, un GPS para la ubicación geo-referenciada de los puntos de muestreo, un flexómetro para medir la profundidad el río, un marcador permanente y masking para el etiquetado. Cabe expresar que las especificaciones de los galones fueron detallados por los mismos representantes de los laboratorios OSP, por lo cual el muestreo se realizó en ese tipo de material plástico, con ese volumen de contenido mencionado. Pero previamente homogenizado. Como se puede ver en la siguiente Figura 6, los materiales que se utilizaron para el muestreo.

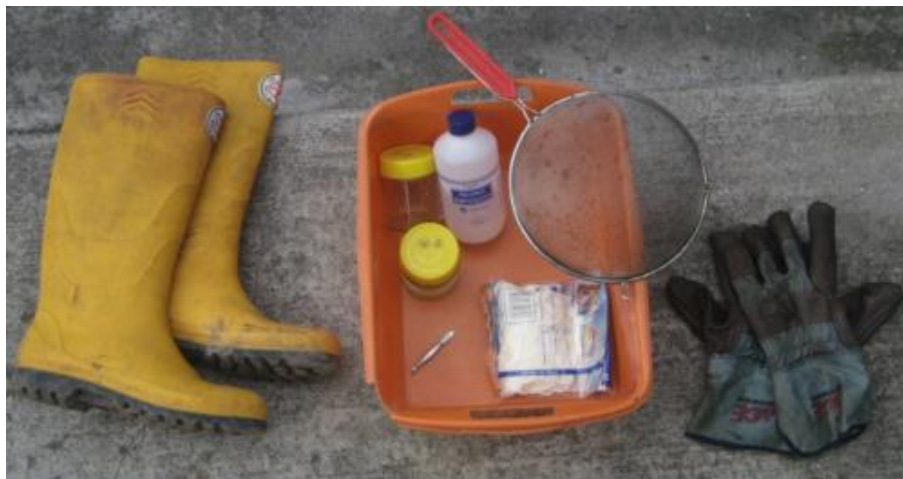
**Figura 9.** Materiales y equipos para el muestreo de análisis microbiológico (macroinvertebrados)

sedimento, dos recipientes de vidrio para depositarlos y recolectados en los diferentes puntos, un frasco de alcohol etílico para la preservarlos en los recipientes de vidrio, una pinza metálica de cejas para manipularlos, y una cámara digital fotográfica para el registro de las especies en el muestreo de la determinación de calidad de agua en el ecosistema acuático del río Pita. En la Figura 9, se puede observar los materiales utilizados para el muestreo de macroinvertebrados.

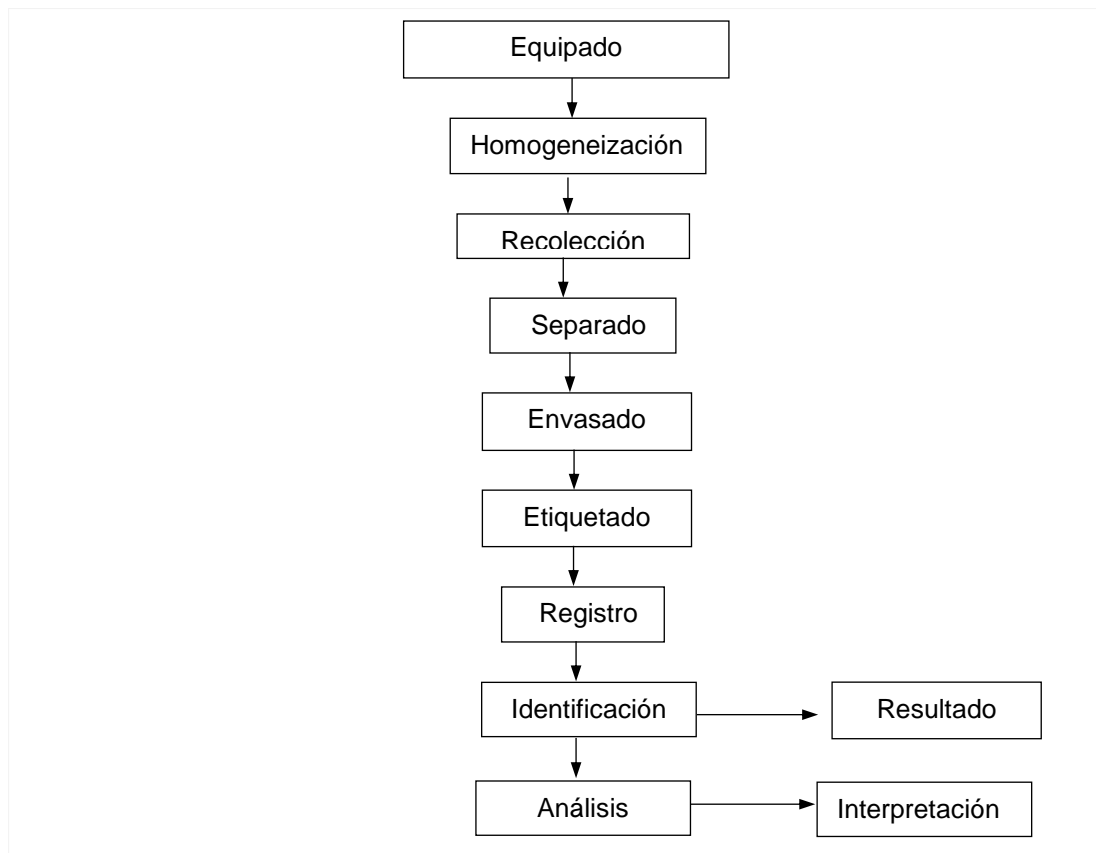
**Figura 10.** Esquema del proceso de muestreo análisis macrobiológico (macroinvertebrados) para calidad de agua.

introducirse en el cauce del Río Pita para depositar la cernidora metálica en el río, posteriormente remover sedimentos con las botas en la dirección de la corriente del río, hacia la posición en la que se colocó la cernidora; también se buscó en las orillas del río, pozas de agua debajo de piedras y troncos. Finalmente utilizando guantes quirúrgicos y una pinza metálica de cejas. De esta manera se procedió a la separación de los macroinvertebrados del sedimento, poniéndolos en los recipientes de vidrio con alcohol etílico para poderlos identificar y clasificarlos según las especies y familias que albergan en los ecosistemas acuáticos como indicadores de calidad del agua. En la Figura 10, se muestra el diagrama de flujo donde se puede contemplar el proceso que se siguió en este apartado.

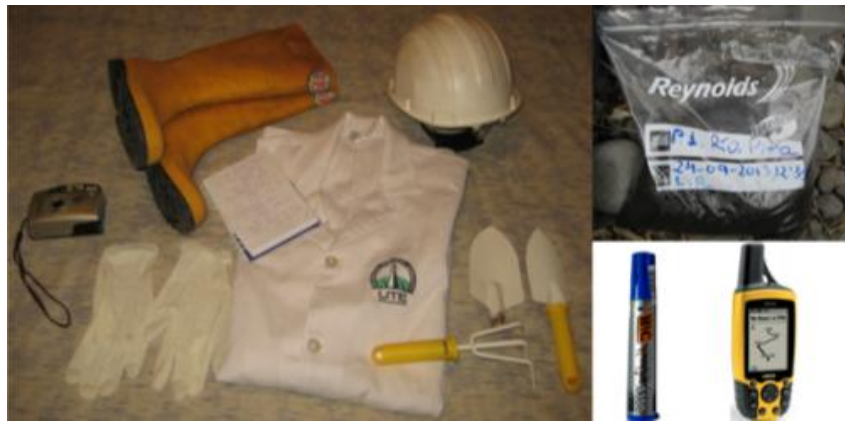
**Figura 12.** Materiales y equipos para el muestreo de análisis de calidad de suelo

Los materiales que se utilizaron fueron: dos palas pequeñas metálicas de jardinería para la recolección del sedimento.; un rastrillo pequeño metálico para remover el suelo, guantes quirúrgicos, casco industrial, libreta de apuntes para el registro, botas puntas de acero, una cámara digital fotográfica para constancia del ensayo, fundas zipper con etiquetas para la conservación de las muestras de suelo, marcador permanente para el etiquetado, fundas plásticas para el transporte, y un GPS para la ubicación de los puntos de muestreo. Los materiales utilizados se pueden observar en la Figura 12, para análisis del recurso suelo.

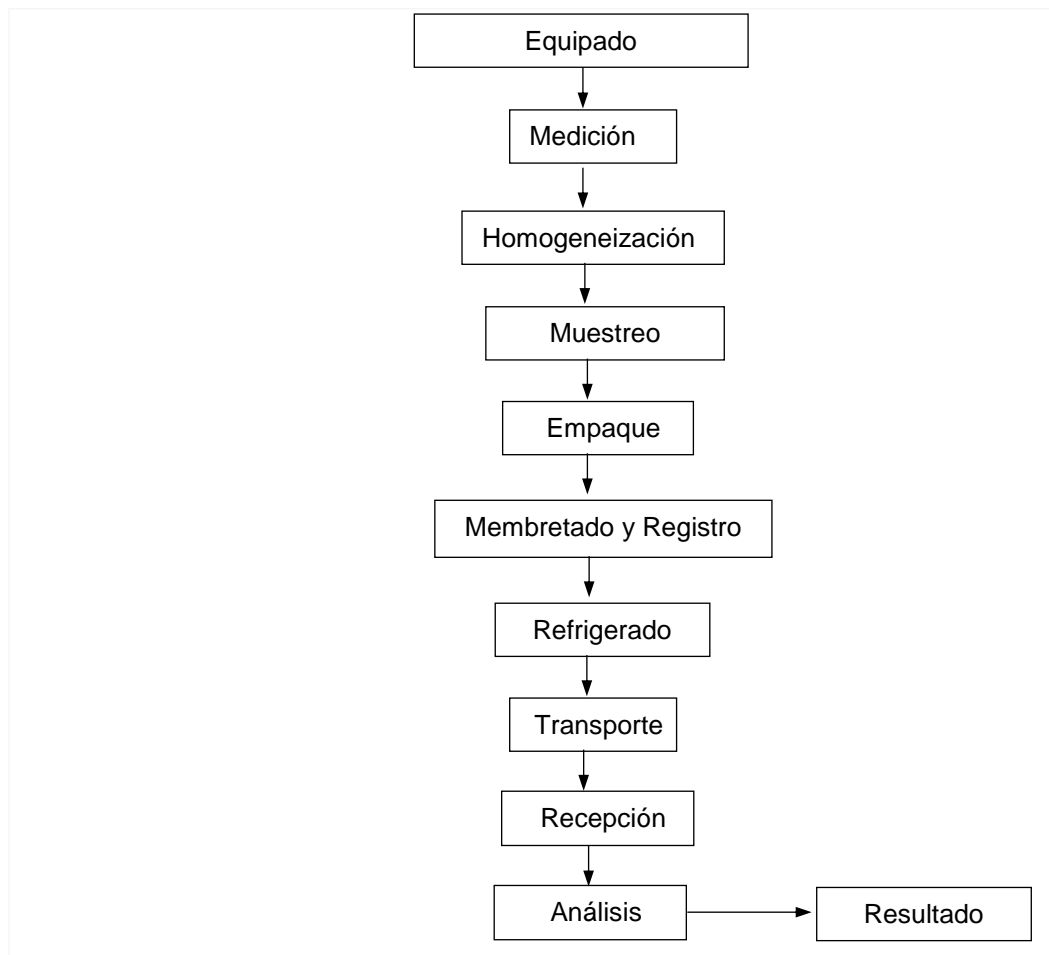
**Figura 14.** Esquema del proceso de muestreo para análisis físico-químico del recurso suelo

Se tomaron en cuenta los siguientes criterios acerca de que cuando un suelo se encuentre contaminado, el causante o la organización responsable por la contaminación, adoptará procedimientos para el informe y son: 1) Caracterización del área de influencia directa; 2) Determinación del origen de la contaminación; 3) Diagnóstico de la contaminación in situ; 4) Criterios de toma de muestras; 5) Análisis de muestra y 6) Remediación del suelo contaminado. Y de esta manera se pudo interpretar los resultados de calidad de suelo en el siguiente capítulo. El diagrama de procesos de esta metodología, para análisis físico-químico del recurso suelo se modela en la Figura 14.

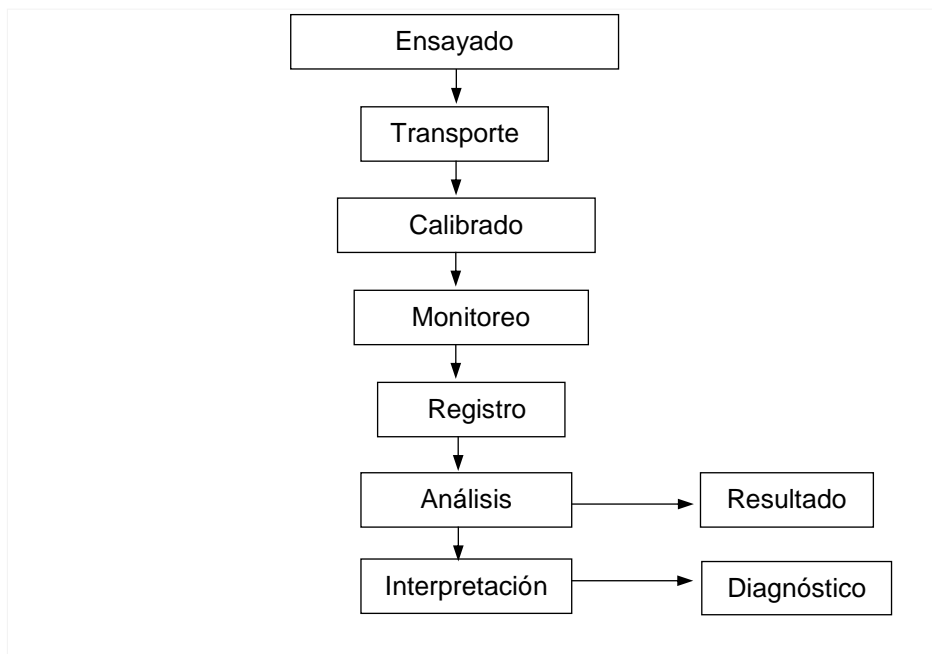
**Figura 17.** Esquema del proceso de muestreo para análisis de calidad de aire

La sistemática consistió en probar el equipo previamente en la Universidad Politécnica Salesiana campus sur-Quito, antes de llevar el instrumento al área in situ de estudio en Cashapamba. Posteriormente se definió un día igualmente laboral para las operaciones mineras que fue acorde a la disponibilidad de tiempo de la Universidad Salesiana. Luego de haber definido la fecha se procedió al transporte del equipo hacia la zona de ensayo, después se calibró el equipo, esto se hace automáticamente encendiendo el instrumento, durante quince minutos en reposo hasta que los sensores se activen, una vez calibrado se procedió a registrar datos en la libreta de apuntes cada 10 minutos durante una hora de muestreo (60 minutos) en cada punto de ensayo. Esto debido a las tendencias que el equipo pueda captar en el lapso del tiempo establecido. Y así interpretar los datos obtenidos comparándolos con el Anexo 4 (Norma de Calidad del Aire Ambiente) del TULSMA, para el cumplimiento de la normativa. Esta metodología fue asesorada técnicamente por el mismo cuerpo docente de la Universidad Salesiana. El diagrama de procesos que se siguió para el análisis de calidad de aire se muestra en la Figura 17.

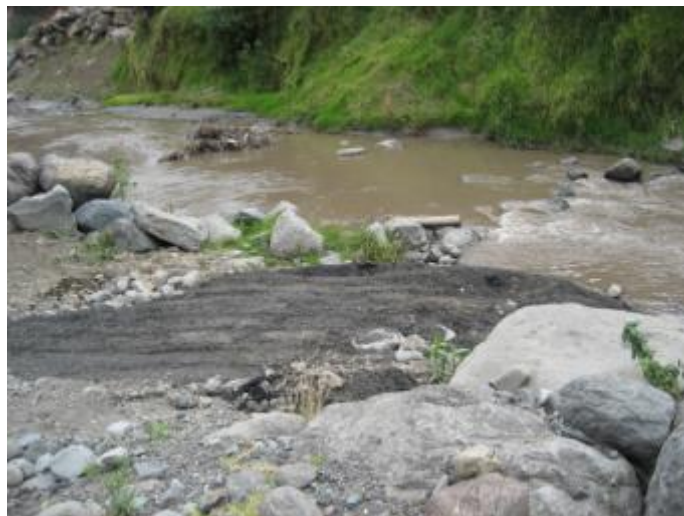
Material Contaminante en orillas y sedimento sobre el Río Pita

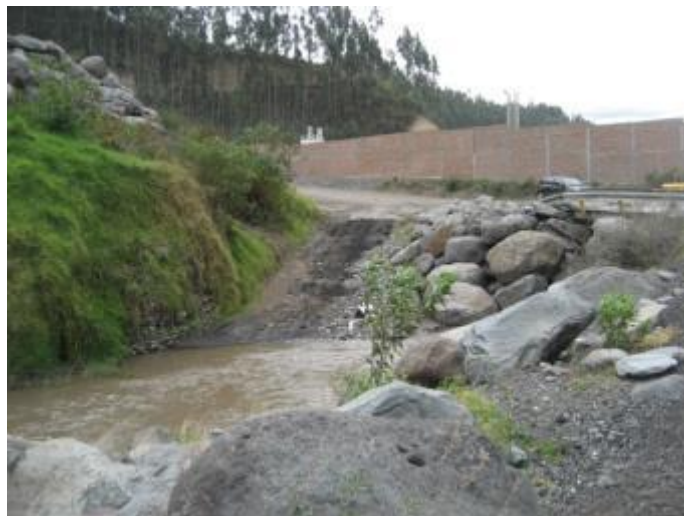
Lavado de material contaminante en el Río Pita por parte de las concesiones mineras

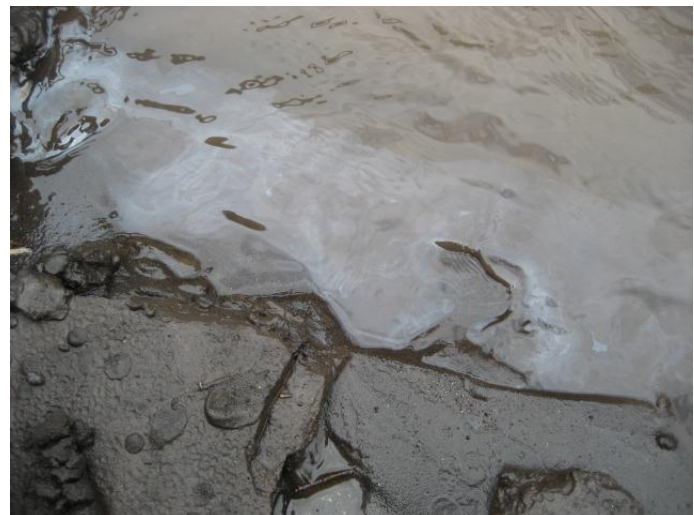
Deposición de Hidrocarburos Totales de Petróleo en sedimento, en el punto crítico de la contaminación, donde las concesiones mineras hacen lavado de material en el río Pita

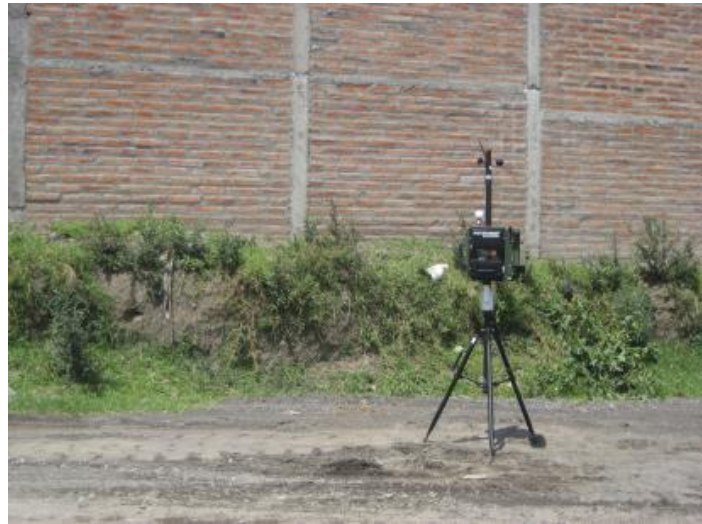
Ubicación del Equipo Haz Scanner Epas para ensayo de calidad de aire, en el punto crítico de la contaminación donde operan las concesiones mineras

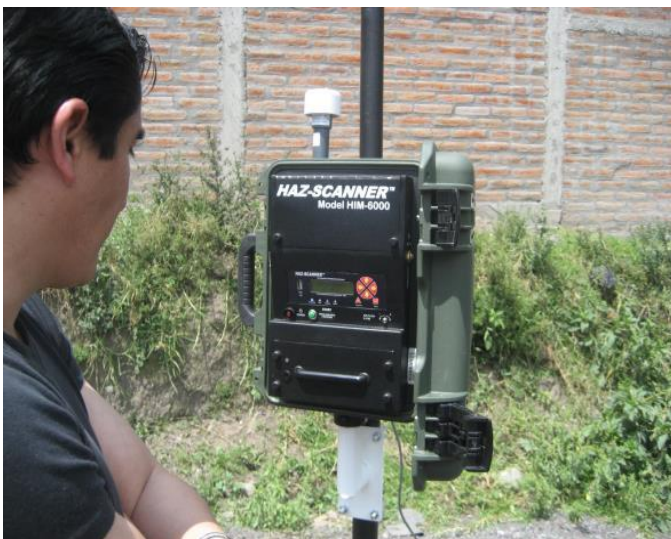
Calibración automática del Equipo Haz Scanner Epas para análisis de calidad de aire, y asistencia técnica del cuerpo docente de la Universidad Politécnica Salesiana
