# **UNIVERSIDAD TECNOLÓGICA EQUINOCCIAL**

**Análisis y caracterización de riesgos ambientales originados por la actividad natural y antrópica en el Conjunto Habitacional “La Antonia”, parroquia San Antonio de Pichincha, y propuesta de Estrategias para la mitigación de vulnerabilidades.**

**Quito, Julio 2014**

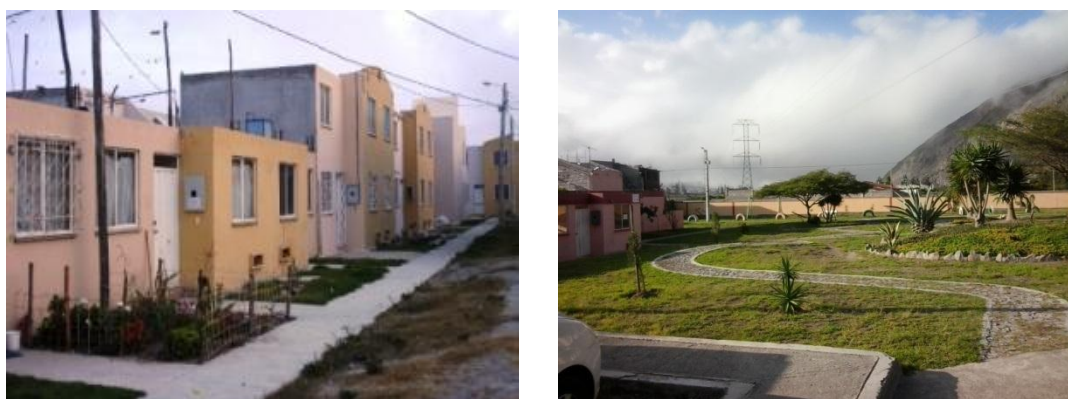
**Figura 3.** Conjunto habitacional La Antonia

En el conjunto habitacional La Antonia el uso del suelo se limita principalmente a la construcción de infraestructura para viviendas que abarcaría el 75% del área total, el área recreativa y espacios verdes constituye el 25% restante, siendo estos elementos el total de su uso ya que no existen más construcciones en su interior.

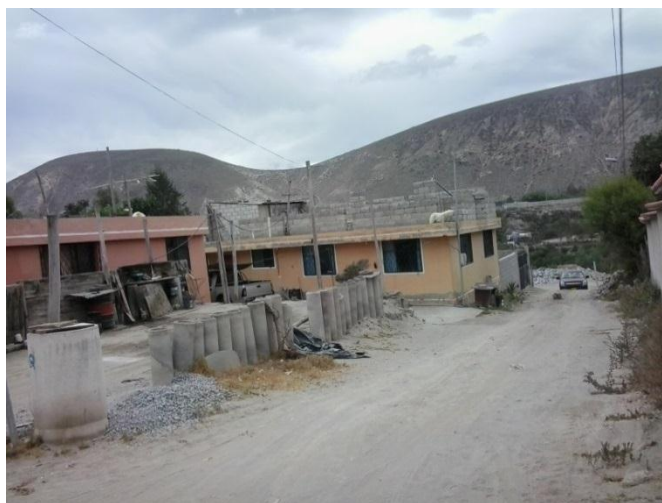
**Figura 4.** Calidad del aire

La calidad del aire está relacionada principalmente con el polvo generado por efecto del tráfico vehicular y los vientos del sector (caracterizados por su fuerte intensidad y alta duración), en suelos desprovistos de cobertura vegetal, vías sin pavimentar y frentes de explotación de materiales áridos.

Según estimaciones realizadas en estudios anteriores, en esta zona se estarían generando alrededor de 934 Toneladas/año de material particulado (PM)<sub>10</sub>, de las cuales 3,69 toneladas corresponderían a erosión, 655,30 ton a transporte y 274,23 ton a operación de las canteras, lo que correspondería al 81% de PM<sub>10</sub> debidas a la explotación de canteras en el DMQ, convirtiendo a San Antonio de Pichincha, en el sitio más contaminado por partículas sedimentables o polvo del DMQ. (Granda, 2007)

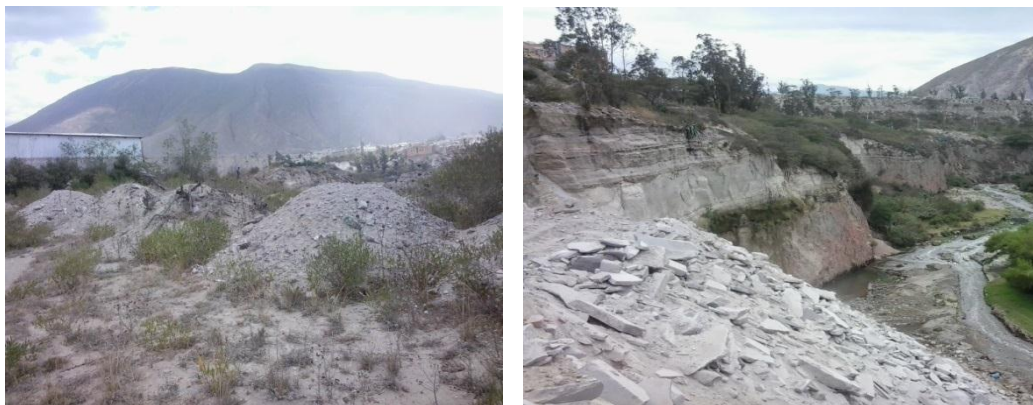
**Figura 5.** Acumulación de escombros (material pétreo)

En el conjunto habitacional La Antonia, que consta de 280 personas, según los datos mencionados anteriormente y haciendo una relación entre ellos, la generación de residuos sólidos orgánico e inorgánico alcanzaría la cantidad de 204 kg totales de toda la población por día, llegando a un total de 6132 kg por mes. Además existe una acumulación de material pétreo o escombros a las afueras del conjunto habitacional, lo que afecta a la estabilidad del terreno debido al excesivo peso que se genera en el borde superior del talud.

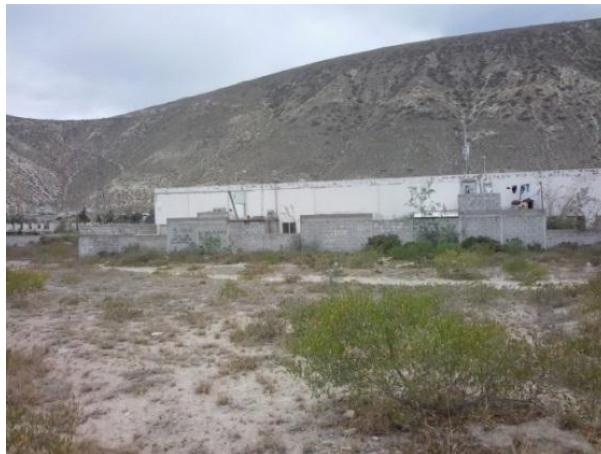
**Figura 6.** Paisaje deteriorado de La Antonia

En el Conjunto Habitacional La Antonia, el paisaje está constituido de laderas y montañas de fuertes pendientes y poca vegetación, por lo que han sido tomadas para la explotación de canteras principalmente. A los alrededores, no existe una flora bien diferenciada debido a la falta de precipitaciones, siendo un ambiente árido casi en su totalidad, lo que conlleva un aumento en la generación de polvo cerca al conjunto, aumentando así la vulnerabilidad ambiental.

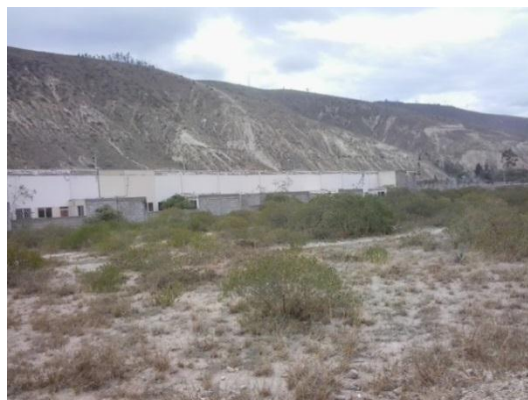
**Figura 7.** Paisaje en La Antonia

No solo el proceso extractivo altera el paisaje sino también el material de rechazo que se dispone en áreas aledañas así como la presencia de maquinaria y equipos utilizados en la extracción, preparación y transporte del material y en las épocas secas la gran cantidad de polvo que se genera principalmente en Pomasqui y San Antonio de Pichincha incluyendo el Conjunto Habitacional La Antonia, el cual es afectado significativamente por el polvo que se genera en las vías a diario y que representa uno de los problemas más graves encontrados en dicha zona

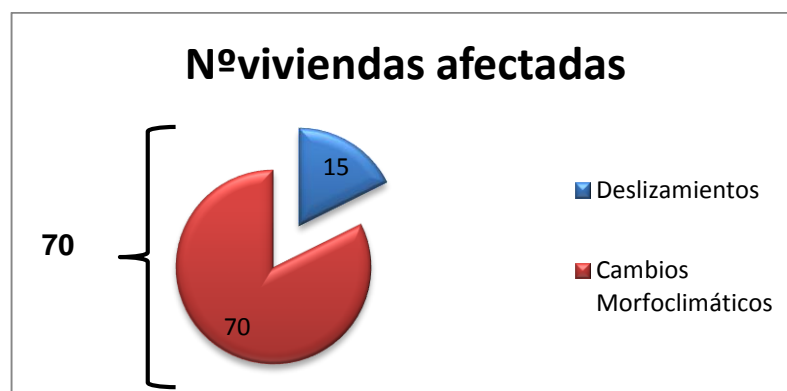
**Figura 9.** Grado de Exposición frente a cada amenaza  
(Elaborado por Bianca Crespo, 2014)

Del total de viviendas que se encuentran habitadas, todas es decir 70, se ven expuestas a los cambios morfoclimáticos que sufre el sector, pero de éstas existen 15 que tienen un grado de exposición mayor a la ocurrencia de un deslizamiento debido a su ubicación dentro del conjunto habitacional, lo que se puede observar en la siguiente figura.

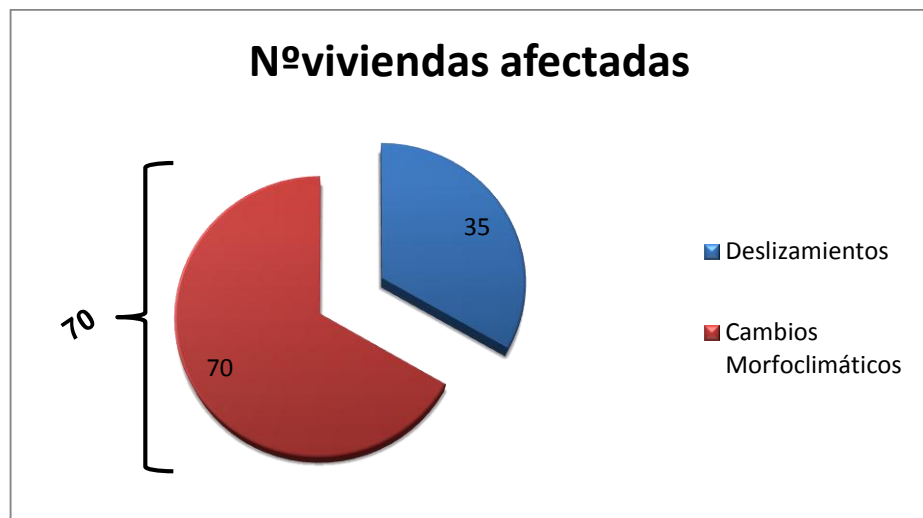
**Figura 10.** Grado de Fragilidad en viviendas

En la siguiente figura, se puede observar que 35 viviendas del total (70) son las que presentan más fragilidad con respecto a los deslizamientos y el total de casas que conforman el conjunto habitacional presentan fragilidad con respecto a los cambios morfoclimáticos.

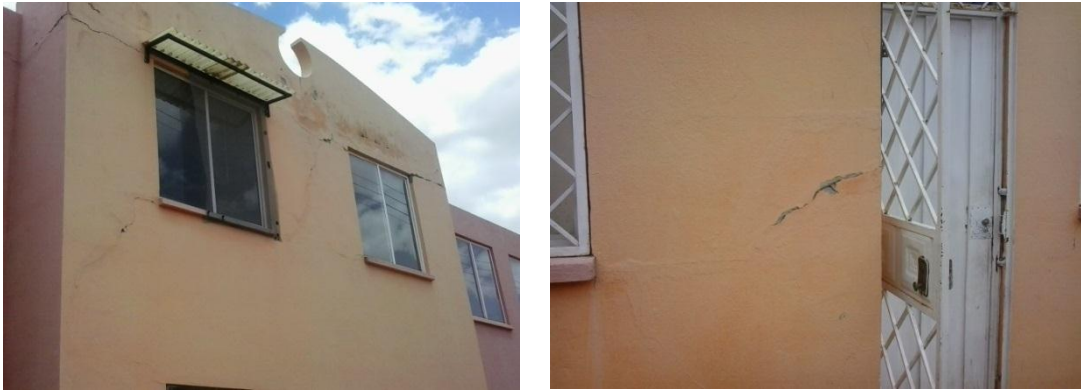
**Figura 14.** Viviendas en La Antonia

El nivel de vulnerabilidad física encontrada en la zona pertenece a **Alto**, ya que los materiales que han sido usados para la construcción de las viviendas corresponden en su mayoría a cemento o concreto utilizado para paredes, pisos y techos. Se puede notar que no ha habido adecuadas técnicas constructivas, ya que las fisuras y agrietamientos entre las casas son notorias y se van agudizando con el pasar del tiempo debido a las amenazas

antes mencionadas, y que el suelo es de calidad intermedia, ya que existen reacomos o deslizamientos debido a pequeños movimientos sísmicos presentes en el lugar.

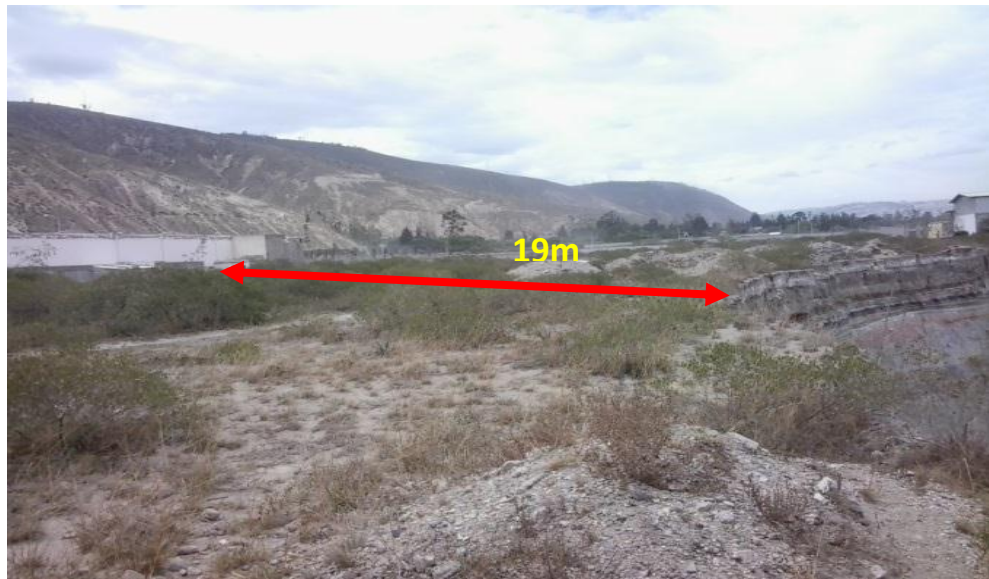
**Figura 15.** Distancia desde el Conjunto al borde del talud

De acuerdo con el análisis previo, los terrenos presentan vulnerabilidad **alta**, pues la afectación es visible en la presencia de grietas en la superficie y paredes de la quebrada que aseguran un futuro desprendimiento de la misma, así como por los deslizamientos que ocurren cada cierto tiempo y que debilita más el terreno donde se encuentra asentada la población.

Se incluye la separación actual que existe entre las casas y el borde del talud, pudiéndose evidenciar en estudios anteriores realizados por GeoSuelos Consultores, los cuales muestran desde el año 1996 una distancia de 72m, en marzo del 2011 una distancia de 34m, en el año 2010 existió solo una distancia de 31m de separación con el borde del talud, y en la actualidad se constató una distancia de 19m aproximadamente, lo cual indica que la velocidad parcial del movimiento o desprendimiento es de 3m/año, y deberá transcurrir un tiempo aproximado de 6 años para que el talud llegue a las viviendas, sin que ninguna obra de mitigación se realice. (GeoSuelos Cia.Ltda, 2011)

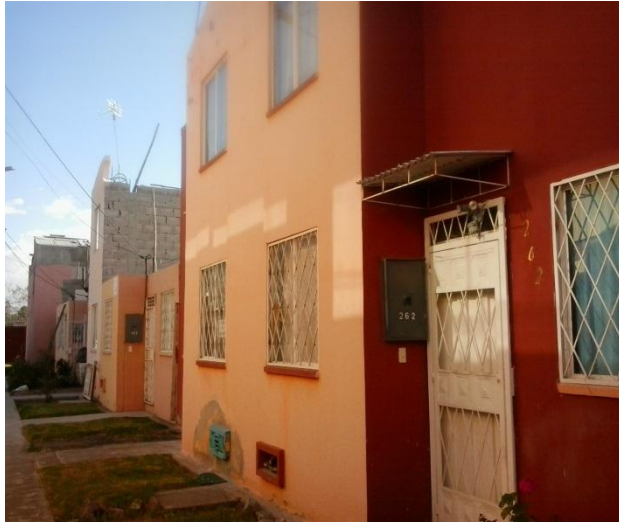
### 3.5. Tipo de Viviendas Consolidadas

- **Tipo de viviendas**, uso de materiales medianamente resistentes (cemento) a movimientos de tierra o sísmicos, que generan fisuras y agrietamientos en las mismas. (GeoSuelos Cia.Ltda, 2011).

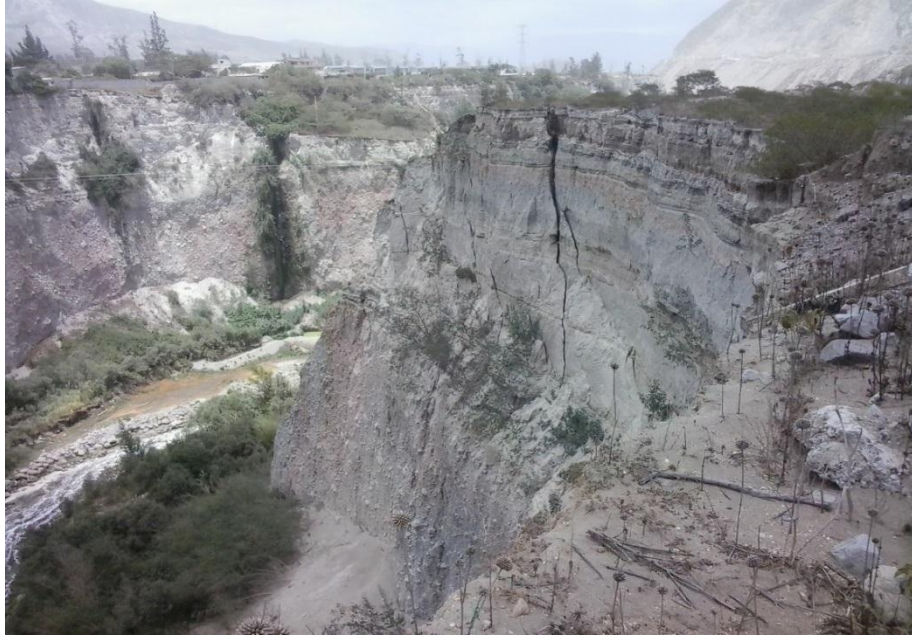
- **Tipo de pendiente (Fuerte)**

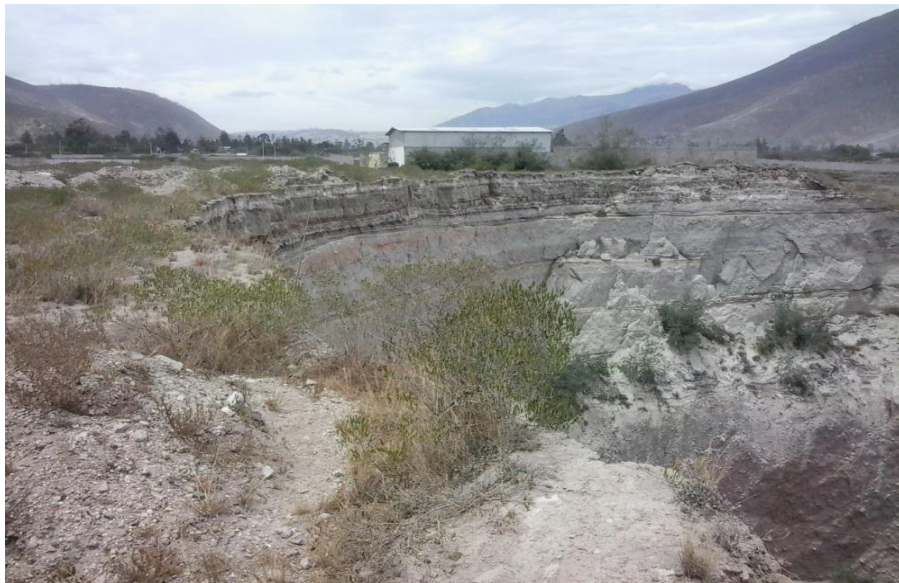
### **3.7. Calidad del Suelo**

**4.4.1. Suelo:** el mayor daño que presenta el suelo de esta zona es la erosión, la cual es ocasionada por el viento, uso del suelo y la cobertura vegetal. Además otro factor que desmejora su situación es la acumulación de material pétreo y escombros que se localizan a las afueras del conjunto habitacional, los cuales son depositados por personas que transitan este material hacia las canteras cercanas, generando así una cantidad considerable de desechos que afectan a la calidad del suelo. (Ver Anexo 3.7)
