**DIAGNÓSTICO Y PROPUESTA DE CONSERVACIÓN DEL MONUMENTO EN
METAL DE ARTE URBANO, EN HOMENAJE A JOSÉ MARTÍ, UBICADO EN LA
CIUDAD DE QUITO**

Trabajo de titulación previa a la obtención del título de Licenciada en Restauración y
Museología

PAULINA GUERRA CARRERA

AGOSTO, 2018

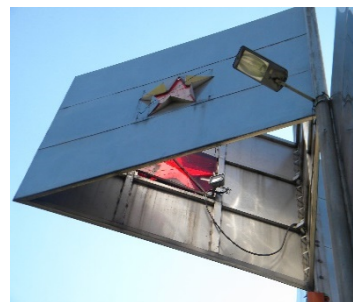
Estrellas –reflectores y Cableado caído

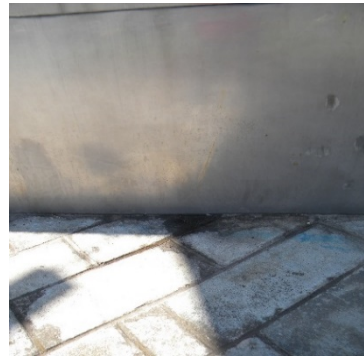
Detalle de orine sobre planchas y en piso-plataforma

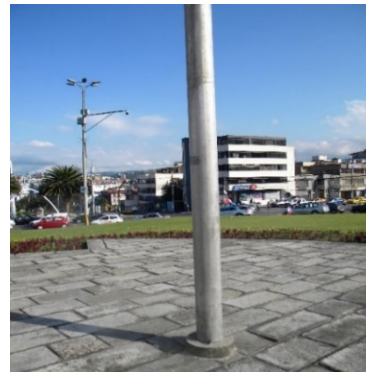
En columnas soportantes .Detalle de smog, grasa, sales, musgo, microorganismos sobre plataforma y canales
