**UNIVERSIDAD TECNOLÓGICA EQUINOCCIAL**  
**Sede Santo Domingo**

**COSTOS TOTALES DE ACCIDENTABILIDAD LABORAL EN LA EMPRESA**  
**PÚBLICA ESTRATÉGICA CORPORACIÓN NACIONAL DE ELECTRICIDAD**  
**CNEL-EP UNIDAD DE NEGOCIOS SANTO DOMINGO 2014**

Santo Domingo – Ecuador  
MAYO, 2015

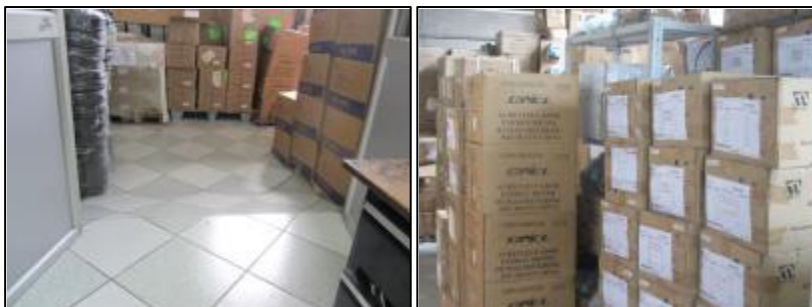
**Figura N° 4.9.**  
Mal estiba de materiales

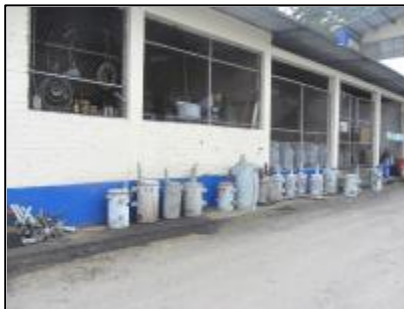
**Figura N° 4.11.**  
Transformadores a revisión

En el taller de transformadores no existen implementos de seguridad y equipos de protección personal, tampoco dispone de señalización, hay desorden y falta de limpieza.

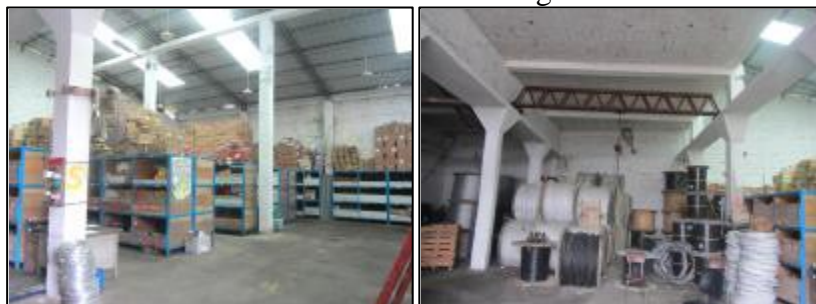
**Figura N° 4.17.**  
Vista interior de bodegas

Dentro de las bodegas se encuentran materiales, cartones y bobinas que obstruyen los pasillos de circulación; no se dispone de señalización ni de un sistema de protección contra incendio.

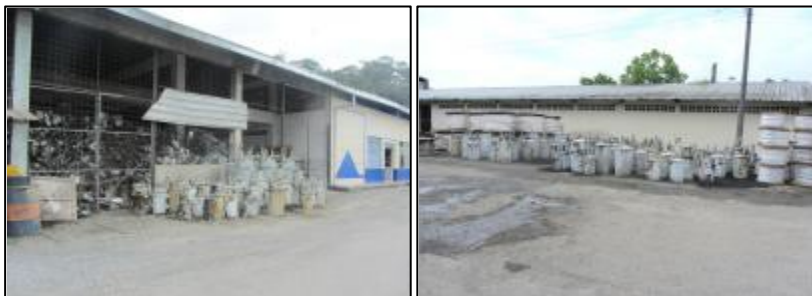
En las bodegas a cielo abierto se encuentran materiales, cartones y transformadores de distribución almacenados en forma desordenada, no se dispone de señalización ni de un sistema de protección contra incendio.

**Figura N° 4.21.**  
Almacenamiento de transformadores de distribución

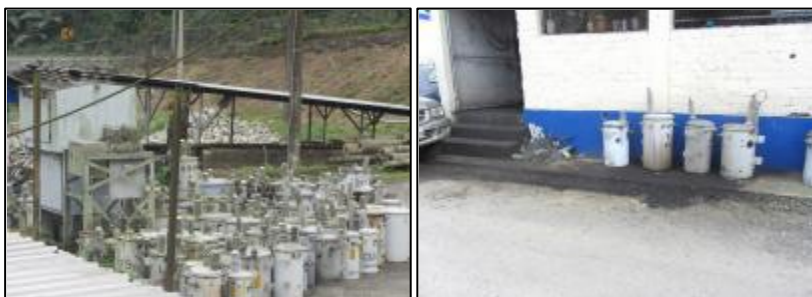
**Figura N° 4.22.**  
Transformadores de distribución dañados

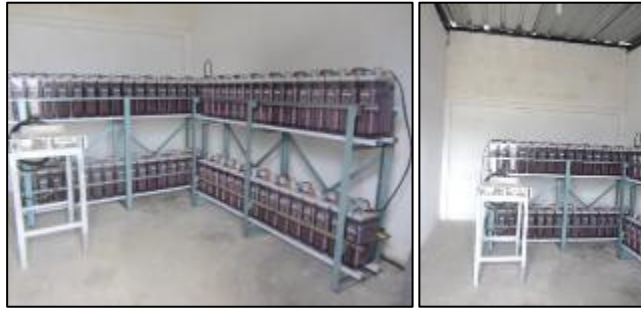
El banco de baterías se encuentra en un cuarto cerrado dentro de la sala de control, se encuentra aislado de los demás equipos que componen la subestación eléctrica. Las baterías se encuentran sobre un soporte metálico a una altura de 20 cm. del piso.

**Figura N° 4.43.**  
Cuarto de baterías sin extractor

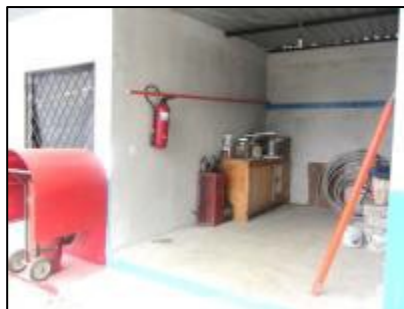
La subestación dispone de un extintor portátil y otro tipo carretilla para protección contra incendio. Los transformadores de potencia no disponen de un sistema de protección contra incendio.

**Figura N° 4.44.**  
Extintor de la subestación

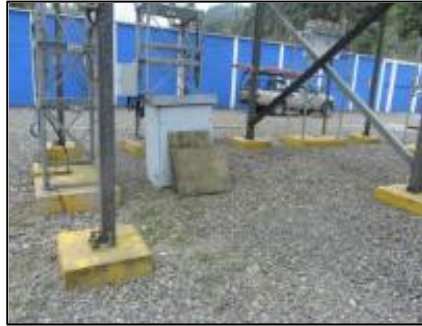
**Figura N° 4.69.**  
Basura, equipos en mal estado

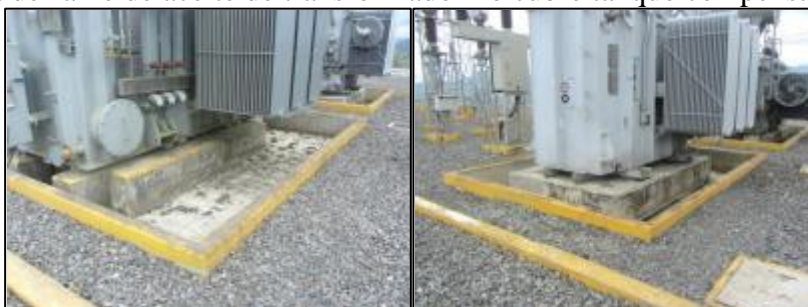
**Figura N° 4.76.**  
Cubeto para derrame de aceite de transformador no cubre tanque compensador de aceite

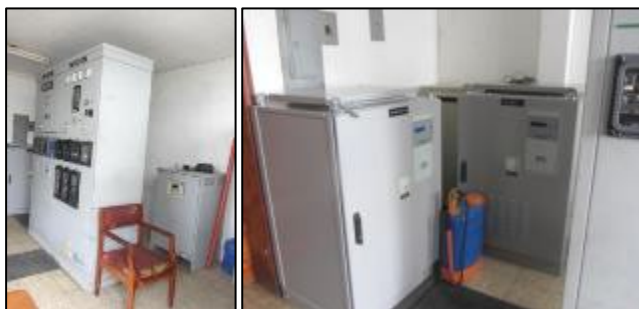
**Figura N° 4.111.**  
Sala de control

La subestación es manejada a través del sistema SCADA (Supervisión, Control y Adquisición de Datos) de forma automática. Al momento de la inspección se encontraron instalaciones eléctricas defectuosas.

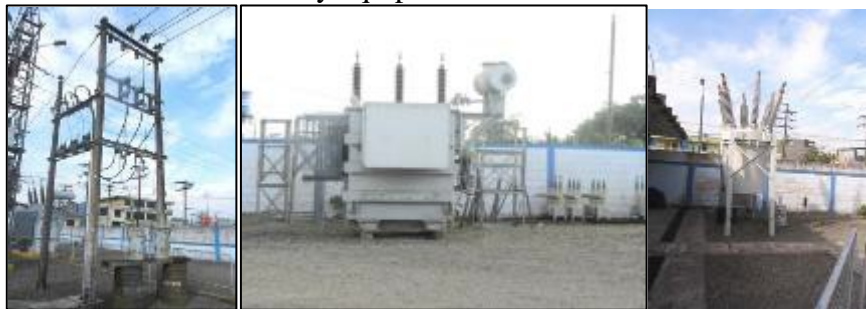
**Figura N° 4.1.39.**  
Basura y equipos fuera de servicio

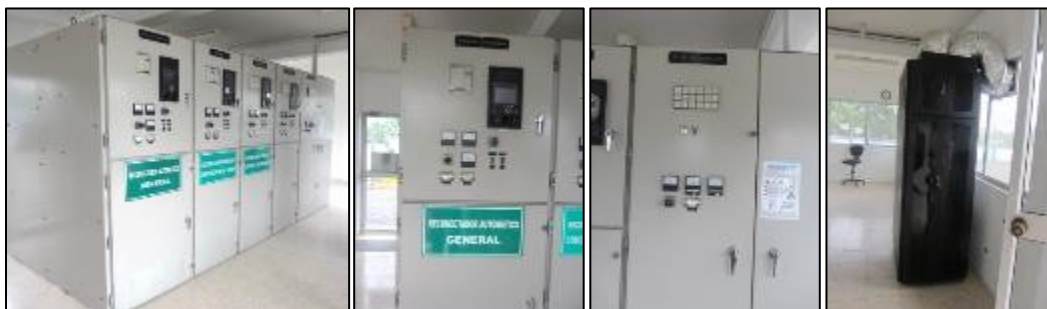
Al momento de la inspección se encontraron instalaciones eléctricas defectuosas.

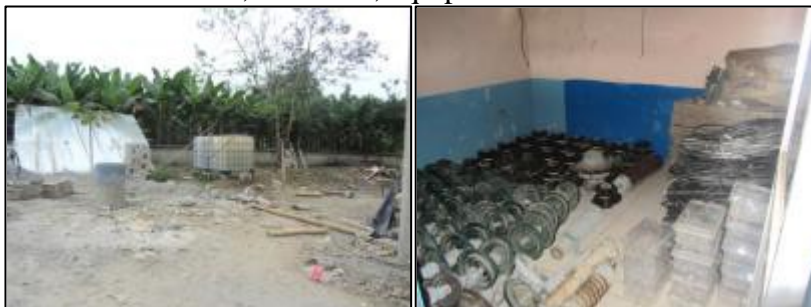
**Figura N° 4.157.**  
Basura, desechos, equipos en mal estado

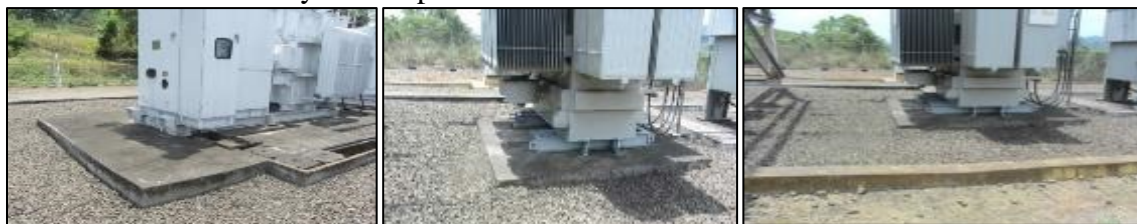
**Figura N° 4.171.**  
No hay cubeto para derrame de aceite de transformador

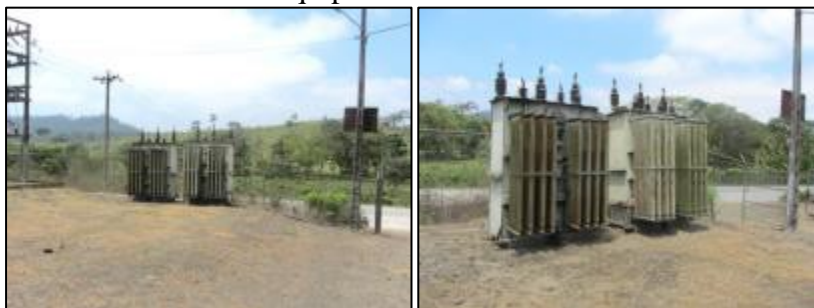
**Figura N° 4.176.**  
Equipos en mal estado

En la inspección realizada se encontró que dentro de la subestación se almacenaba equipos en mal estado.

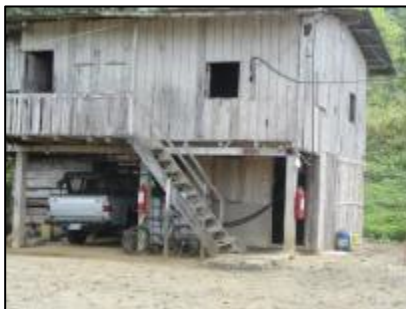
**Figura N° 4.177.**  
Extintores en la subestación

La subestación dispone de dos extintores portátiles dentro de la subestación, no tiene extintor tipo carretilla para protección contra incendio.

Los transformadores de potencia no disponen de un sistema de protección contra incendio.

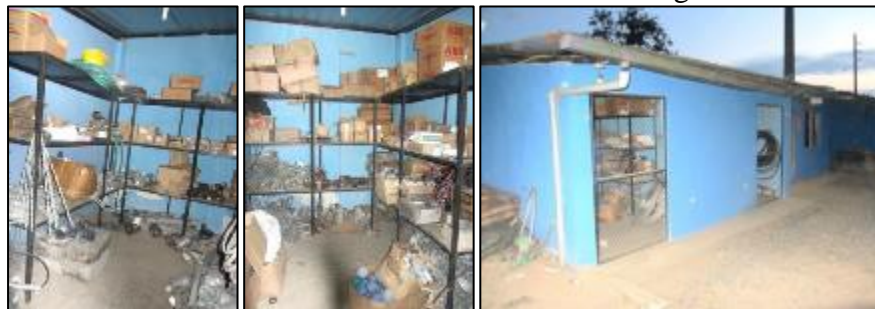
**Figura N° 4.213.**  
Almacenamiento desordenado en bodegas

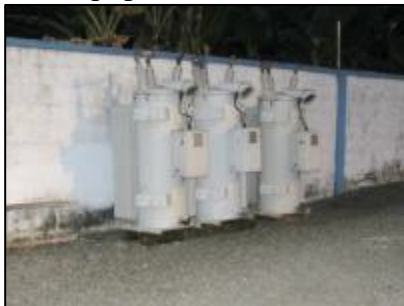
**Figura N° 4.214.**  
Equipos en mal estado

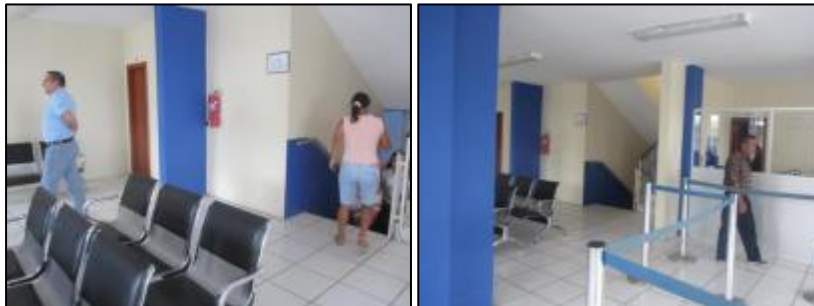
No tiene señalización general de seguridad industrial; ni dispone de señalización para evacuación.

**Figura N° 4.274.**  
Extintor sin señalización

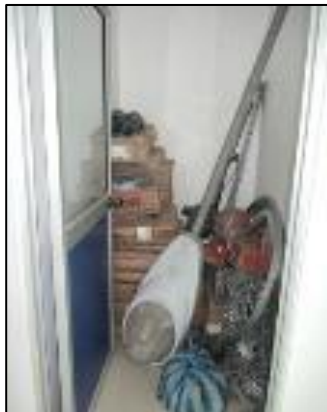
No tiene señalización general señalización para evacuación, de seguridad industrial.

**Figura N° 4.279.**  
Almacenamiento en desorden

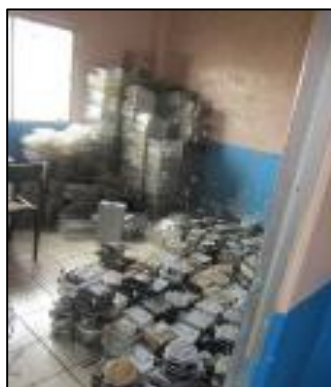
No tiene señalización general de seguridad industrial; ni dispone de señalización para evacuación.

**Figura N° 4.286.**  
Almacenamiento en desorden
