FACULTAD DE ARQUITECTURA Y URBANISMO

TESIS PREVIA A LA OBTENCIÓN DEL TÍTULO DE  
ARQUITECTA DE INTERIORES

## **REHABILITACIÓN ARQUITECTÓNICA Y PATRIMONIAL DE LA “CASA SINCHOLAGUA” PARA ADULTOS MAYORES DIRIGIDA A LA FUNDACIÓN MUNICIPAL PATRONATO SAN JOSÉ EN LA CIUDAD DE QUITO.**

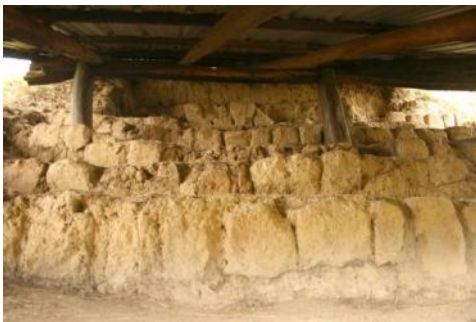
**FIGURA 4** Bloques de Cangahua  
FUENTE: [astrocienciasecu.blogspot.com](http://astrocienciasecu.blogspot.com)

Los “bohíos” como llamaban a sus viviendas, estaban protegidos por una cubierta piramidal que en algunos casos era trunca y rematada en su parte superior con una mezcla de tierra y arena que servía para sostener la paja de la cubierta. Además se utilizaba principalmente para las paredes, ya sea bloques de cangahua (Figura 4) o de adobe, compactados con una argamasa hecha a base de lodo, sangre de llama, pulpa de cabuya y paja de páramo picada (Figura 3).

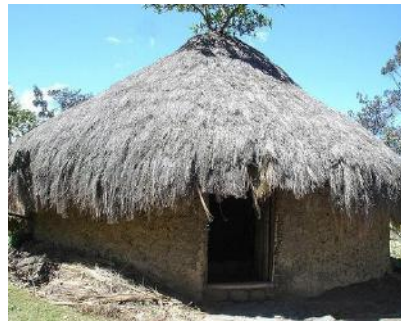
**FIGURA 3** Bohío “vivienda Quito primitiva”  
FUENTE: [flickr.com](http://flickr.com)

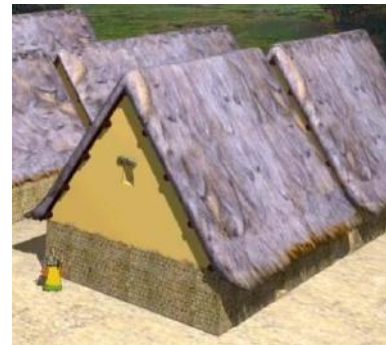
**FIGURA 6** Vivienda Quito Cara- Inca  
FUENTE: skyscrapercity.com

Los Incas transformaron las construcciones de los Quito-caras, añadiendo sus técnicas constructivas a las mismas, dándoles un carácter nuevo sin cambiar su original función, sea esta civil, administrativa o religiosa. Se adecuaron ambas culturas a través de sus estilos y formas, fusionando la sencillez de los Quito-Caras con la monumentalidad de los Incas, los cuales implementaron como material de construcción principalmente a la piedra, y en algunas ocasiones la combinaban con el adobe, colocando al mismo sobre un zócalo de piedra para evitar la humedad del suelo, golpes y choques (Figura 5 y 6).

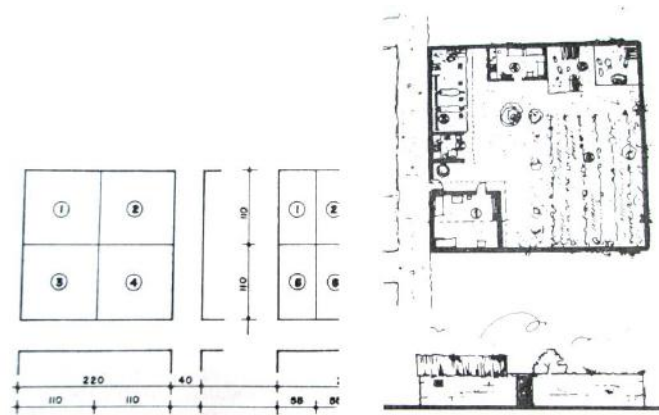
**FIGURA 10** División de lotes y primeras casas de la Villa de Quito

FUENTE: R. Picconi y A. Crespo, op. Cit. 1.

Las primeras casas que se construyeron en Quito fueron las de los capitanes españoles, las cuales estaban reducidas a ser simples cabañas de adobe y piedra cubiertas por un techo de paja, junto a esta se colocaban otras cabañas aun más básicas, formadas de ramas y paja las cuales servían para la cocina y los sirvientes; pero posteriormente gracias a la ordenanza dictada por el Cabildo el 22 de enero de 1535, se procedió a cerrar con paredes de adobe o piedra todos los solares y que dentro de este cerramiento se designara una cara para el dueño y un bohío para la cocina cuyas paredes debían tener una altura de 2,25m (Figura 10).

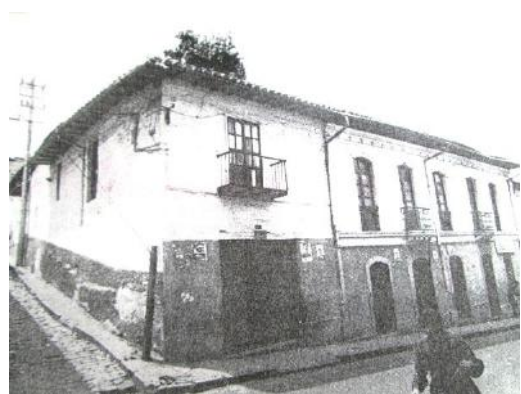
**FIGURA 12** Fachada de la Casa del siglo VII, en la calle Rocafuerte y Quiroga.  
FUENTE: Roberto Andrade “Centro histórico de Quito”

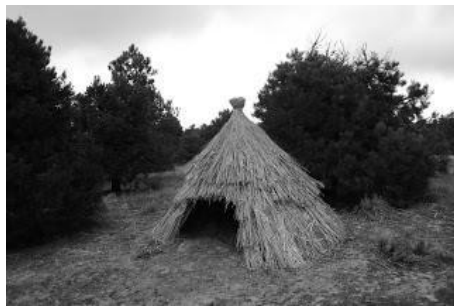
**FIGURA 19** Vista frontal de la cubierta de Choza primitiva. FUENTE: [objetivosilvania.blogspot.com](http://objetivosilvania.blogspot.com)

Las cubiertas a lo largo de la historia han tenido una notable e importante evolución, es así como nos podemos referir al principio de los tiempos en donde comenzó a surgir de manera casi instintiva la necesidad del hombre de protegerse y refugiarse del medio en el que se desenvolvía, es por ello que una vez abandonadas las cuevas, se fabricaron chozas que poseían una cubierta compuesta de ramas, troncos, paja y pieles de animales colocadas de manera solapada sobre estructuras también de origen vegetal cerrando así el espacio en su parte superior (Figura 18 y 19).

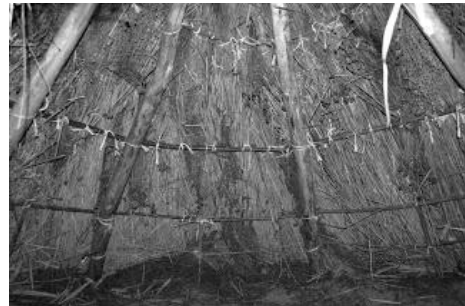
**FIGURA 18** Vista Interior de la cubierta de una Choza primitiva. FUENTE: [objetivosilvania.blogspot.com](http://objetivosilvania.blogspot.com)

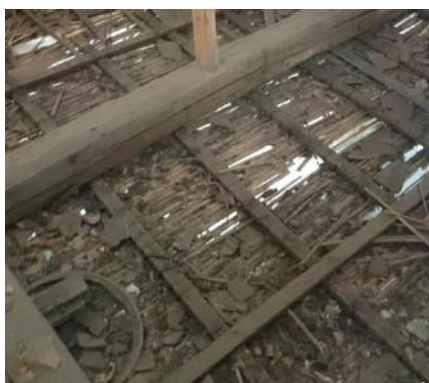
**FIGURA 35** Carrizos en estado de deterioro en entrepisos de la "Casa Sincholagua"  
FUENTE: Anahí Barros

Es un tipo de caña que se coloca entera o partida (enchagllada) ya sea en entrepisos y cielos falsos, y para su sujeción se lo utiliza al tiento o actualmente al alambre galvanizado nr.18 añadiendo clavos galvanizados. Este tipo de caña también es llamada caña brava, junquillo, caña hueca o cañizo de chusque, y se la puede encontrar a orillas de los ríos; y se caracteriza por tener nudos muy pequeños. Se lo vende en paquetes de 50 palos, los cuales cubren 2m<sup>2</sup> de techo y se lo debe colocar sin corteza para evitar que se pudra (Figura 34 y 35)

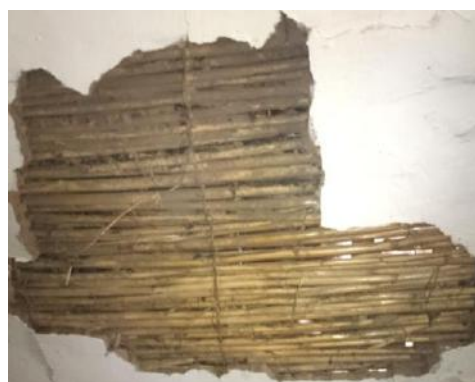
**FIGURA 34** Carrizos en estado de deterioro en entrepisos de la "Casa Sincholagua"  
FUENTE: Anahí Barros

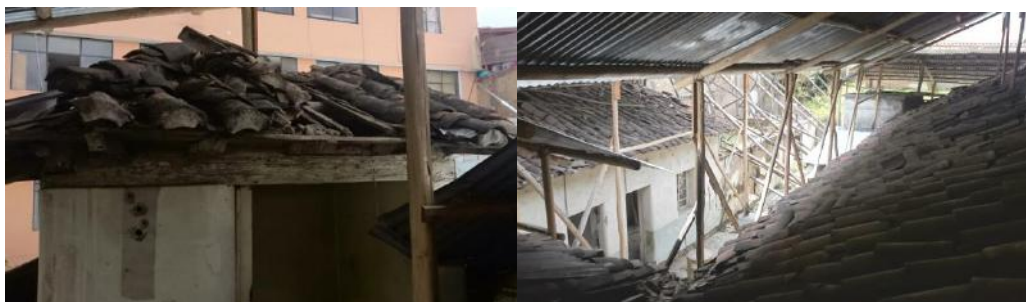
Al momento de analizar el estado de las cubiertas patrimoniales para poder rehabilitarlas correctamente mediante soluciones viables, es importante mencionar que los daños más comunes en cuanto a los recubrimientos de los techos, son las roturas ocasionadas por golpes, y deslizamiento de tejas ocasionadas por animales, personas y sismos. Si a estos daños no se les brinda el respectivo cuidado y tratamiento, pueden causar otro tipo de daños colaterales como la manifestación de humedad y filtraciones hacia los cielos falsos o incluso a las paredes (Figura 36).

**FIGURA 36** Deterioro, daños y defectos de las cubiertas en la “Casa Sincholagua”  
FUENTE: Anahí Barros

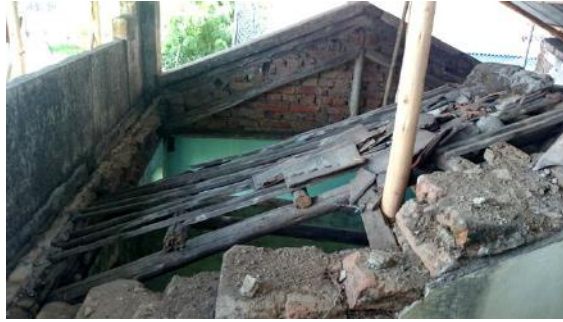
En cuanto a las afecciones en las estructuras de las cubiertas, se presentan cuando la madera rolliza que forma parte de la misma sufre de hongos y humedad, ocasionando que no existe arriostramiento en las cerchas, transmitiendo los esfuerzos a las culatas de las edificaciones destruyéndolas y desviándolas hacia los apoyos, ocasionando así que se rompan los anclajes y desprendiendo a la estructura de los muros, dejándolos propensos a caer en caso de sismos (Figura 37 y 38)

**FIGURA 38**  
Deterioro, daños y defectos de la estructura en cubiertas de la “Casa Sincholagua”  
FUENTE: Anahí Barros

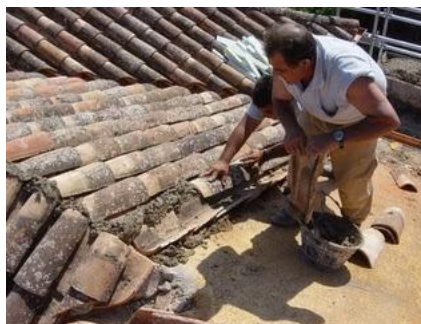
Para cada metro cuadrado en la cubierta, se debe colocar un número aproximado de 25 tejas coloniales, siendo el traslape entre ellas de 10cm. La técnica de colocación de este tipo de tejas para obtener una textura natural, debe ser a mano y si es posible sin cordel, ya que este tipo de cubiertas deben soportar cargas como para una persona de 75kg, cargas producidas por el viento de 80kg y cargas de 75kg en cuanto al granizo, que es una de las acciones más comunes a las que se debe enfrentar esta teja debido a nuestro clima (Figura 39).

**FIGURA 39** Colocación manual de tejas españolas Sobre cubiertas coloniales antiguas.  
FUENTE:  
elmaestrodecasas.com

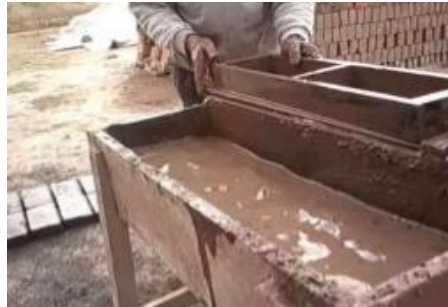
están estandarizadas de modo que cada una sea el doble de la anterior, más 1cm, para el mortero de unión. Los ladrillos son moldeados en gradillas (moldes de madera), formados por un bastidor, y cada vez que se utiliza el mismo se debe esparcir arena fina al fondo para evitar que se adhiera al suelo (Figura 45); una vez secos se los mete a un horno para hacerlos más ligeros y resistentes a agentes atmosféricos y a la compresión.

**FIGURA 45** Moldeado de ladrillos en gradillas.  
FUENTE: es.slideshare.net

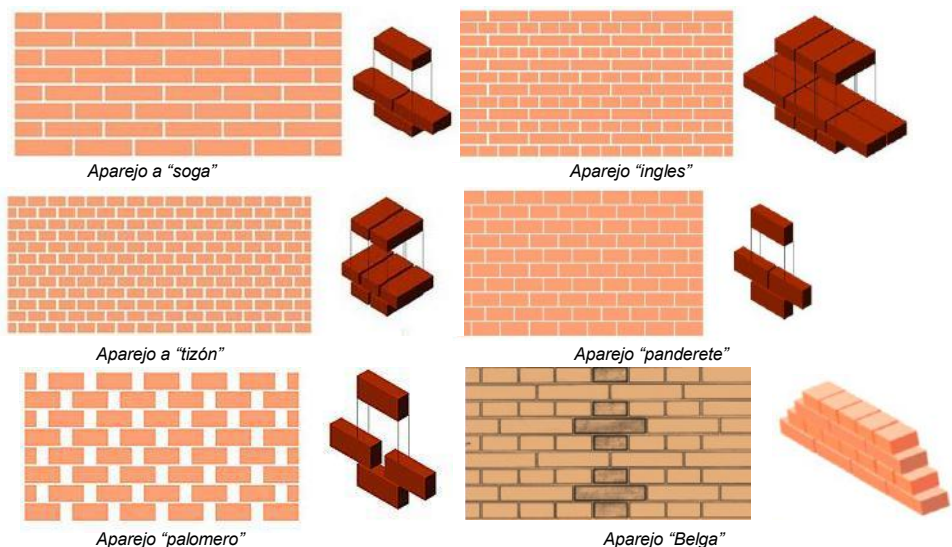
**FIGURE 48** Tipos de Aparejos  
FUENTE:  
Archyp.com

Por otro lado al hablar de ladrillos, es necesario mencionar los distintos aparejos que existen, que no son más que distintas formas de colocar en los muros a los distintos ladrillos que tenemos, dependiendo del lugar donde se los vaya a colocar, sirviendo así como una forma decorativa y estética de conservar los muros de las edificaciones (Figura 48); entre los principales aparejos que encontramos están:

- ✓ *Aparejo a sogas*: Los costados del muro se forman por las sogas del ladrillo y tienen un espesor de medio pie (el tizón)
- ✓ *Aparejo a tizones*: Los tizones forman los costados del muro y su espesor es de 1 pie (la sogá), es muy utilizado en muros portantes.
- ✓ *Aparejo Ingles*: Se alternan ladrillos a sogá y tizón, trabajando la llaga a ladrillo terciado y dando un espesor de 1 pie (la sogá).
- ✓ *Aparejo panderete*: Se utiliza para la ejecución de tabiques y su espesor es del grueso de la pieza, siendo así la única carga que soporta la de su propio peso.
- ✓ *Aparejo palomero*: Se coloca de la misma forma que el aparejo panderete, pero dejando huecos entre las piezas horizontales.
- ✓ *Aparejo Belga*: Se coloca una hilada a sogá, la siguiente a tizón similar al aparejo Ingles, pero en cada sogá se desplaza  $\frac{1}{2}$  ladrillo con respecto a la anterior sogá.

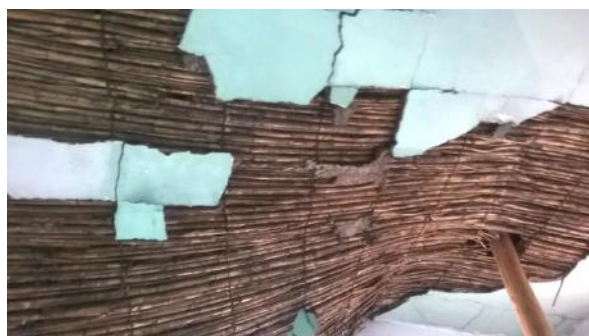
**FIGURA 52** Deterioro del cielorraso de Carrizo en la "Casa Sincholagua".  
FUENTE: Anahí Barros

En lo que respecta a los daños y deterioros que se presentan en el carrizo en monumentos patrimoniales, se puede decir que por el mismo hecho de ser elementos horizontales se abren y cierran en caso de sismos ocasionando rajaduras y desprendimiento de la torta de enlucido, ocasionando que el cielorraso se deforme por flexión o pandeo haciendo que descendan, se embolsen o craquelen (Figura 52).

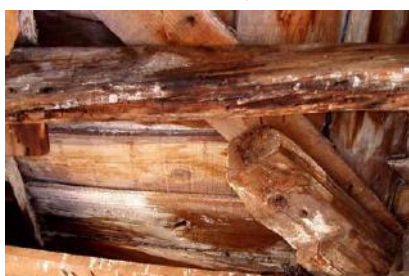
**FIGURA 54** Viga de madera podrida.  
FUENTE: [biología.com.ec](http://biología.com.ec)

- ✓ **Alteración de la madera:** Estas alteraciones se dan cuando la cabeza de las vigas (zona más expuesta), es atacada por la humedad y alcanza niveles de pudrición (Figura 54) cuando las polillas atacan la madera (Figura 53); y la acción de la intemperie.

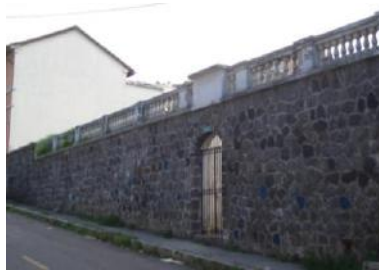
**FIGURA 59** Muro de piedra en fachada principal "Casa Sincholagua".  
FUENTE: Anahí Barros

Los muros de piedra se encuentran presentes en uno de los patios y en la fachada principal de la edificación; Los muros denominados maestros mantienen un espesor de entre 90 y 165cm, mientras que los muros secundarios tienen un espesor promedio de 50cm. Para el muro de piedra de la “Casa Sincholagua”, se empleó piedra grande de río con un aglomerante de mortero de cal y arena, en proporción 1:2:1/10 de cemento (Figura 59).

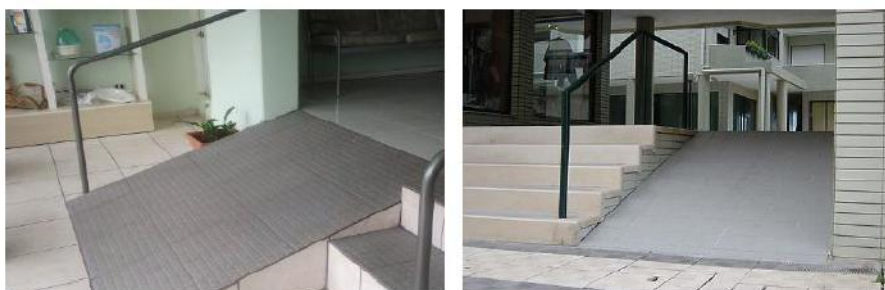
Las rampas son elementos que facilitan la circulación y acceso a las edificaciones, ayudando a que las mismas tengan un diseño universal. Las rampas permiten el acceso no solo a personas con discapacidad en sillas de ruedas sino que también las utilizan personas en condición discapacitante (adultos mayores, personas con muletas, madres embarazadas, etc.); generalmente son complementarias de las escaleras existentes para salvando desniveles desde la acera (Figura 68).

**FIGURA 68**  
Rampas que complementan escaleras.  
FUENTE:  
44arquitectura.com

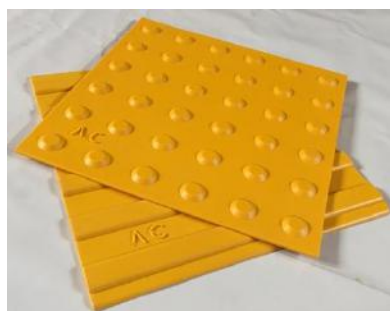
Los ascensores deben cumplir con la normativa de un diseño universal en su interior, con respecto a sus comandos, apoyos, accesorios, etc. El piso por donde se ingresa al ascensor debe estar señalizado con bandas podotáctiles de prevención en un área mínima de 1,20 m x 1,20m para que se los pueda identificar a distancia (Figura 71).

**FIGURE 71** Bandas podotáctiles de prevención.  
FUENTE: Novalift

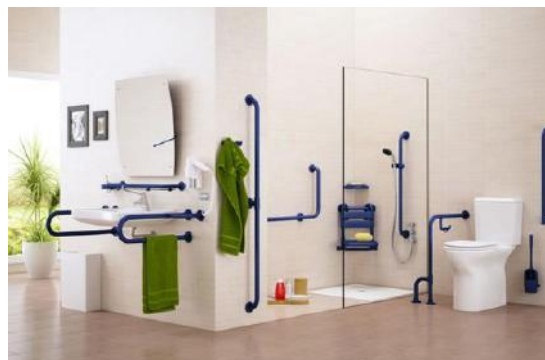
El diseño y distribución de los cuartos de baño, deben tener un espacio de giro de 360° y estar libre de cualquier obstáculo con una circulación de 1,50m para que los usuarios puedan acceder y hacer uso de las instalaciones con autonomía o ayudados por otra persona, teniendo en cuenta los espacios de actividad, tanto de aproximación como de uso de cada aparato (Figura 77)

**FIGURA 77** Cuartos de baño para discapacitados. FUENTE: matteriacyb.wordpress.com

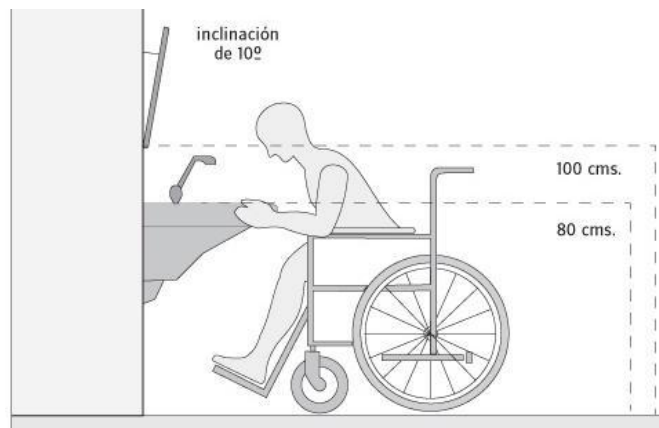
las mismas no debe invadir el área de actividad de las distintas piezas sanitarias. En el caso de los lavabos que deben tener una altura mínima de 67cm y profundidad de 60cm, se debe tomar en cuenta que estos no sean de pedestal facilitando así el acceso y aproximación (frontal u oblicua) de una persona en silla de ruedas (Figura 78).

**FIGURA 78** Dimensiones en dormitorios para discapacitados.  
FUENTE: Pinterest.com

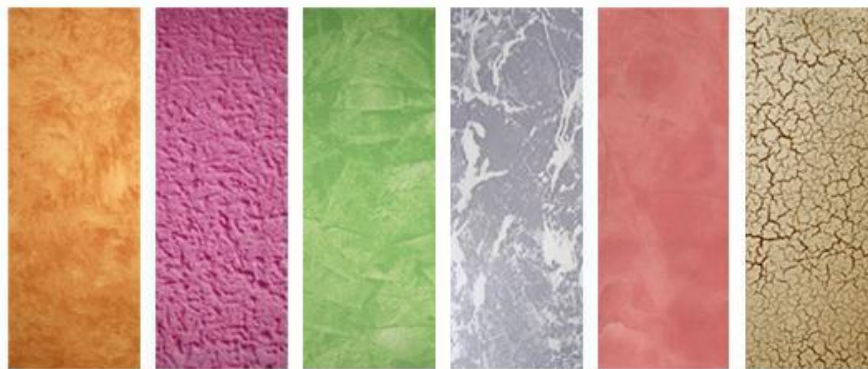
**FIGURA 95** Técnicas de pintura utilizada en paredes. **FUENTE:** gruposancristobalblog.com

- c) Marmolado.- Luego de ya tener una superficie de color liso, se pasa sobre esta un trapo evitando que quede uniforme antes de que esta seque y al final se dibuja y difumina líneas finas con un pincel delgado para asemejar el mármol
- d) Estucado.- En esta técnica se utiliza una pasta a base de cal y mármol pulverizado y al terminar de aplicarla se la barniza con aguarrás.
- e) Craquelado.- Para esta técnica se mezcla polvo de tiza y pintura acrílica obteniendo un acabado con efecto de grietas.
- f) Envejecido: Se usa una base pálida y luego se esparce sobre esta una pintura dos tonos más fuertes diluida en agua con una esponja.

El tipo de pinturas que se propone utilizar para cuidar las paredes del proyecto luego de haber colocado los distintos aditivos y tratamientos contra hongos y humedad correspondientes, son pinturas látex satinada y mate según el espacio, evitando así que pinturas a base de aceite generen inconvenientes de transpiración de los muros de la casa Patrimonial. Gracias a la implementación de varias técnicas de pintura, también se generará en algunos espacios algunas texturas para poder representar mejor el concepto propuesto y crear espacios más armoniosos.

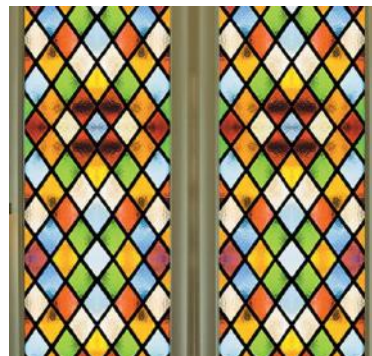
El vitral es una técnica que se basa en la composición elaborada con vidrios de colores, que se encuentran pintados o recubiertos con esmaltes, ensamblados mediante varillas de plomo. Este material se lo utilizará como tabiquería divisoria entre el hall y la sala de juegos la cual a su vez se une a la sala de eventos para compactar los espacios de una forma diferente y creando un efecto luminoso gracias al vitral.

**FIGURA 96** Diseño de vitral  
estilo republican.  
FUENTE: vitralhome.com

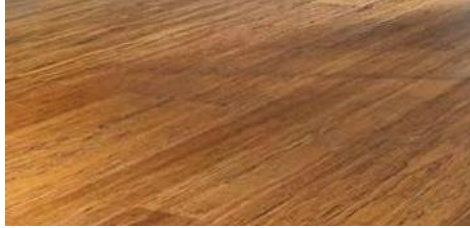
Ya que el objetivo del proyecto es mantener a medida de lo posible, los mismo materiales utilizados en el proyecto actual, se tomó la decisión de volver a colocar en los espacios designados pisos de duela de eucalipto sustituyendo a la duela actual que se encuentra en pésimas condiciones, arqueada y atacada por la humedad. Este tipo de pisos ofrece al espacio un ambiente más natural y confortable que es lo que se busca con el concepto planteado.

**FIGURA 97** Piso de duela de eucalipto.  
FUENTE: experpisos.com

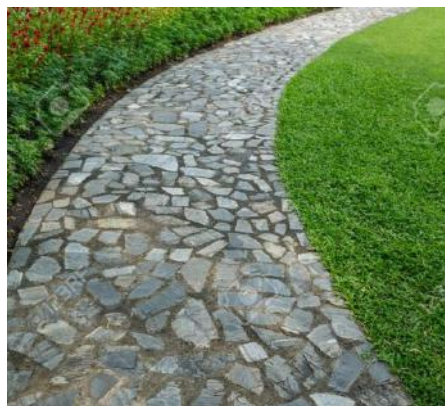
Debido a que la piedra es un materiales natural y se lo puede encontrar en el mercado en varias presentaciones, colores, dimensiones y acabados, se la utilizará como elemento principal de las caminerías generadas en la nueva propuesta de diseño, intentando así fusionar este material con el zócalo de piedra existente en las paredes exteriores de la fachada principal del proyecto, compactando así todo el entorno.

**FIGURA 99** Caminería de piedra en jardín.  
FUENTE: arkigrafico.com

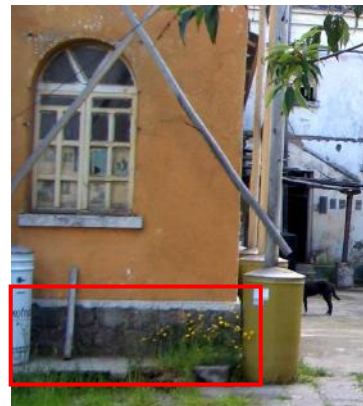
**FIGURA 98** Zócalo de piedra en “Casa Sincholagua”. FUENTE: Anahí Barros

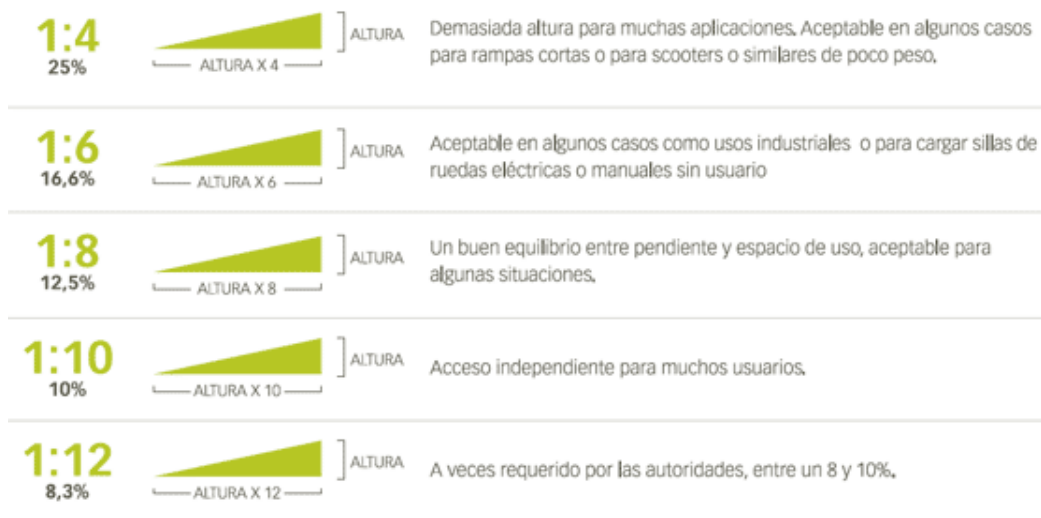
**FIGURA 105** Especificaciones básicas para definir el largo de una rampa de discapacitados.  
FUENTE: [www.mundorampas.com](http://www.mundorampas.com)

En cuanto la accesibilidad al predio, se puede observar en la “Casa Sincholagua” los siguientes inconvenientes: no se dispone de rampas ni de condiciones mínimas para garantizar accesibilidad universal (Figura 105,106, 107). Los marcos de las puertas, no son lo suficientemente anchos para el ingreso de discapacitados (Imagen 108,109); Las huellas y contrahuellas de las gradas del ingreso principal son de 45cm y 15cm respectivamente generando fatiga en los usuarios (Imagen 110) debido a que no están diseñadas ergonómicamente (Imagen 111).

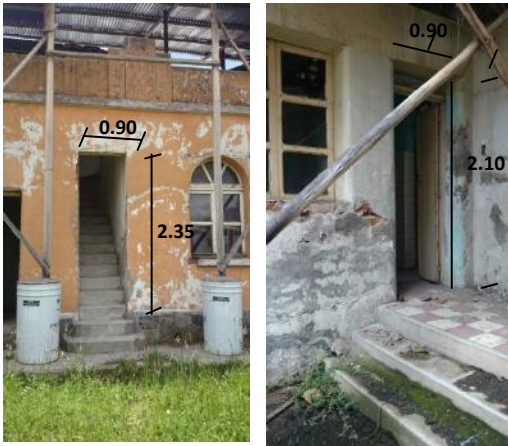
**FIGURA 109** Las puertas de acceso no son lo suficientemente anchas para el ingreso de discapacitados.  
FUENTE: Anahí Barros

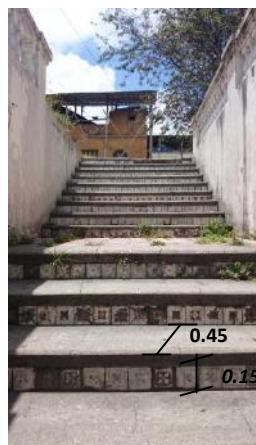
**FIGURA 111** Escaleras de acceso no Ergonómicas para todo tipo de usuarios.  
FUENTE: Anahí Barros

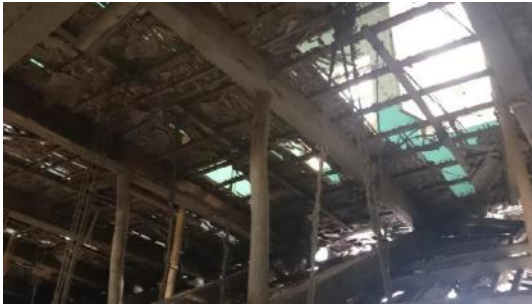
**FIGURA 113** Carrizo en deterioro (presencia de humedad, hongos y astillamiento en vigas de madera) Estilo colonial.  
FUENTE: Anahí Barros

La “Casa Sincholagua” arquitectónicamente pertenece a un estilo ecléctico debido a que no tiene un estilo único definido sino una mezcla de elementos de diferentes estilos y épocas de la historia del arte y la arquitectura los mismos que presentan diferentes patologías como: cielorrasos de carrizo (las vigas de madera y la caña que forman parte de esta estructura, presentan humedad, hongos y en el caso de la madera, astillamiento) (Figura 113); Los Pie derechos y zapatas de madera se muestran astillados, atacados por hongos y, humedad.(Figura 112).

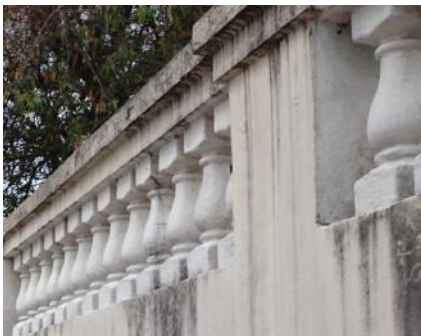
**FIGURE 116** Balaustradas de cemento Con humedad y descoloridos.  
FUENTE: Anahí Barros

Las Balaustradas de cemento al ingreso de la edificación de estilo republicano se encuentran afectados por la humedad y con fallas en su pintura blanca (descoloridas por falta de mantenimiento) (Figura 116); Los canecillos de madera de laurel que retienen algunos aleros de la fachada lateral del patio central se encuentran atacados por hongos y polillas (Figura 114); Las baldosas en los bordes de las gradas exteriores, pertenecientes a un estilo contemporáneo, están descoloridas por falta de mantenimiento (Figura 115).

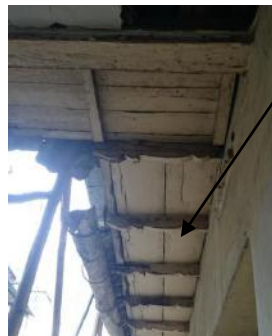
**FIGURA 114** Canes de madera reteniendo aleros de madera, apolillados.  
FUENTE: Anahí Barros

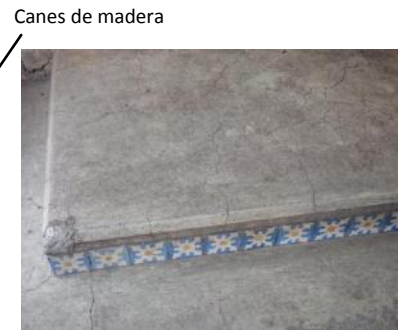
**FIGURA 115** Baldosas descoloridas  
FUENTE: Anahí Barros

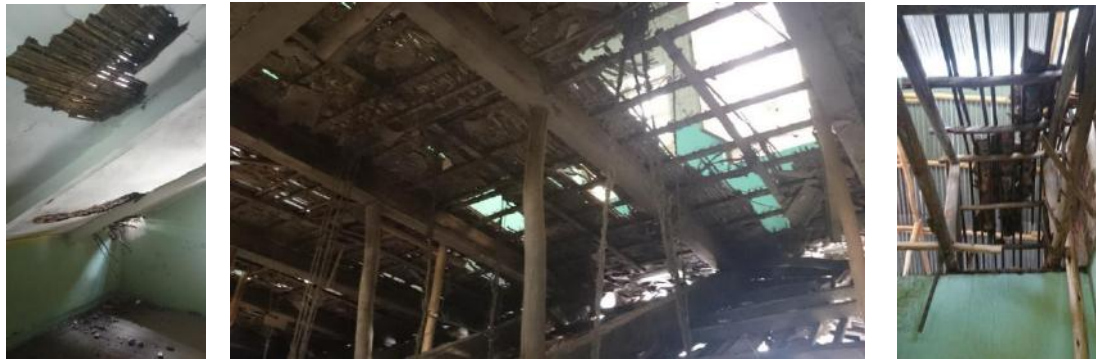
**FIGURA 117** Cielo Raso de carrizo en deterioro, afectados por la humedad, vigas de soporte astilladas retenido temporalmente con pingos que sostienen directamente la cubierta. FUENTE: Anahí Barros

El cielo raso de carrizo temporalmente retenido por pingos de madera, se encuentra en total deterioro afectado por la humedad, y hongos debido a las goteras

producidas por la cubierta de teja; Al mismo tiempo las vigas de madera de eucalipto que soportan el carrizo se encuentran astilladas, presentando humedad y hongos; La caña que forma parte de este sistema está incompleta y no se encuentra distribuida equitativamente cada 3cm una de otra como está determinado en las técnicas constructivas de este sistema. (Figura 117)

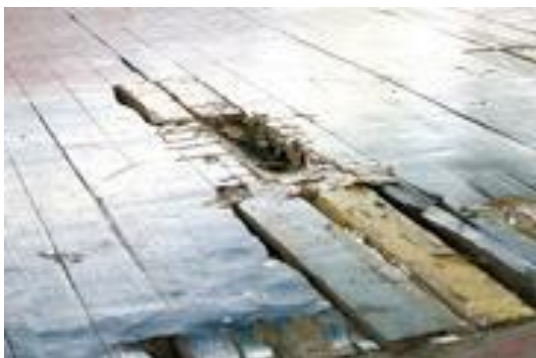
**FIGURA 120** Piso de dormitorio arqueado y levantado por la humedad. FUENTE: Anahí Barros

Los pisos y entresijos se encuentran afectados por la humedad debido a que el carrizo se encuentra incompleto y las goteras de agua de la cubierta afectan la duela de eucalipto del piso ocasionando que se arqueen o desprendan (Figura 120). En cuanto a los pisos de baldosa de corredores, cocina y salas de operaciones, en algunas partes se encuentran trisados o rotos, además de desgastados por el alto tránsito de personas. (Figura 118, 119).

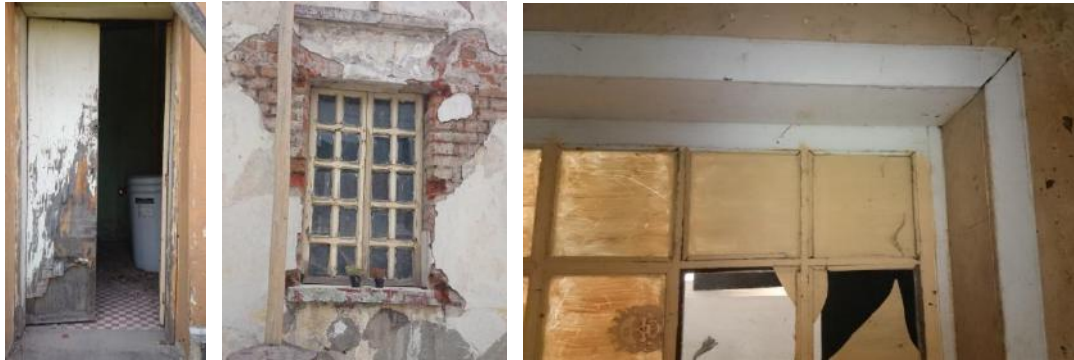
**FIGURA 121** Puerta astillada, con humedad y descolorida; marco de ventana astillado, y descolorido; y Vidrios de ventanas rotos.

Los marcos de madera de laurel de las ventanas a pesar de tener varios diseños diferentes, se encuentran astillados y decolorados debido a la falta de mantenimiento, además presentan humedad ocasionado por falta de aleros que los protejan de las lluvias; Algunos de los vidrios están rotos. De igual forma las puertas

y marcos de madera de laurel se están descoloriendo, astillando y poseen humedad debido a la falta de mantenimiento y cambios climáticos bruscos. (Figura 121)

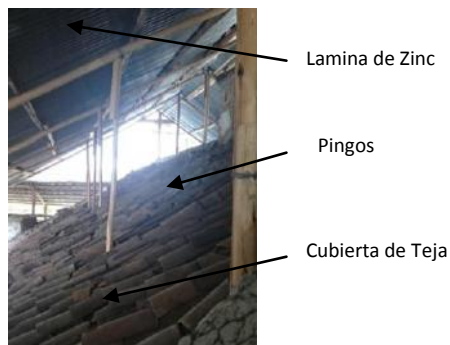
**FIGURA 122** Cubierta de teja incompleta y levantada.

En cuanto a, fondo permanente, los muros y paredes de ladrillo al igual que columnas y los techos de teja se encuentran invadidos por hongos, humedad y salitre, es por este motivo que la estructura ya no se puede mantener por si sola y se encuentra temporalmente apuntalada, por pingos como medida de prevención, colocados tanto al interior como exterior de la estructura; los cuales sostienen una lámina de zinc que sirve como cubierta provisional debido a que la cubierta de teja se encuentra incompleta (Figura 122, 123)

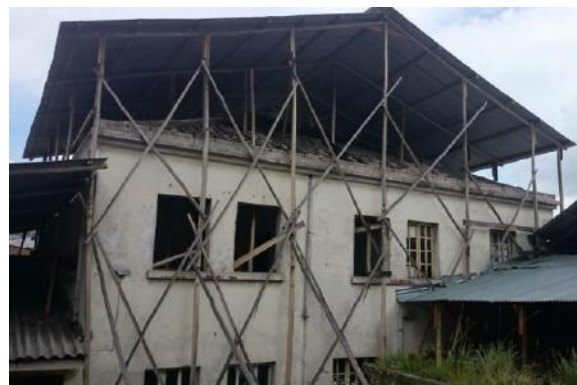
**FIGURA 123** Cubierta provisional de lamina de zinc, retenida por pingos (apuntalamiento). Paredes con humedad y agrietadas.

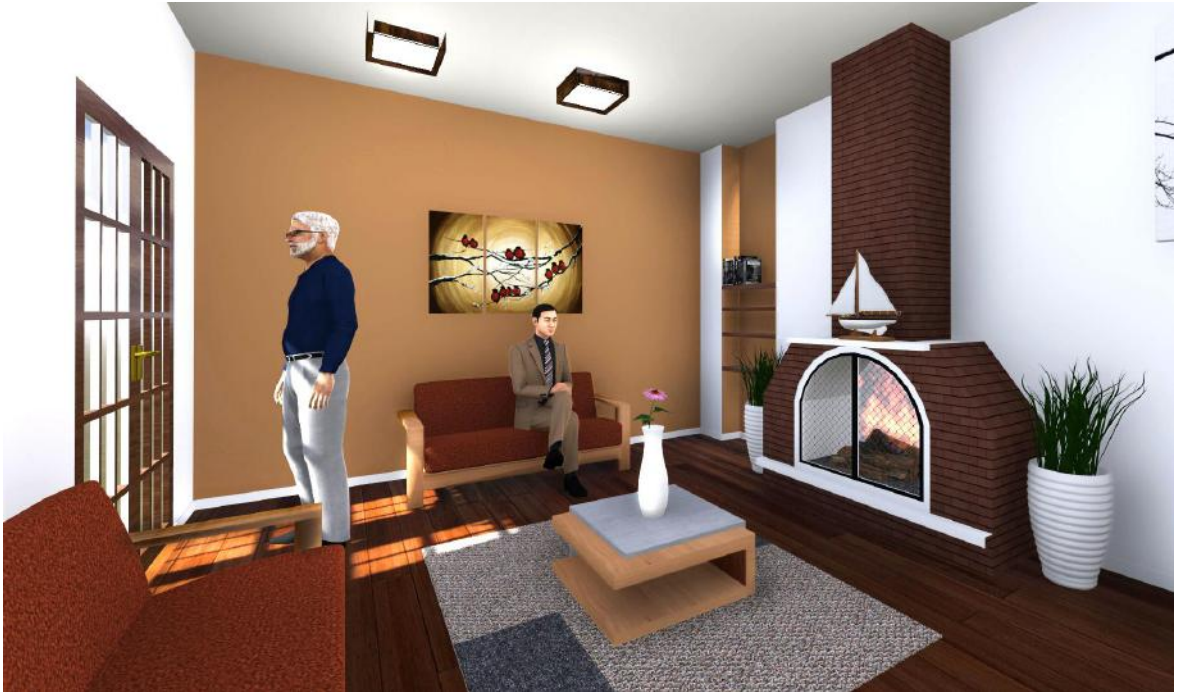
**FIGURA 124** Perspectiva del salón de eventos. FUENTE: Anahí Barros

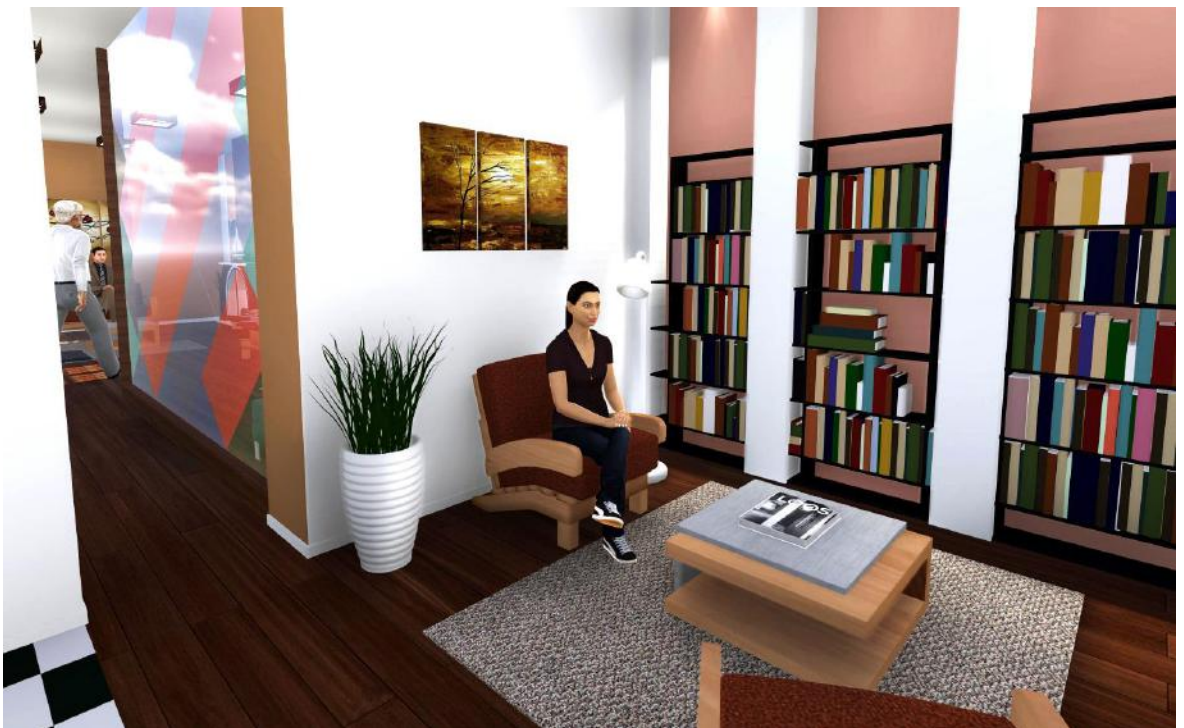
**FIGURA 125** Perspectiva de la sala de lectura. FUENTE: Anahí Barros

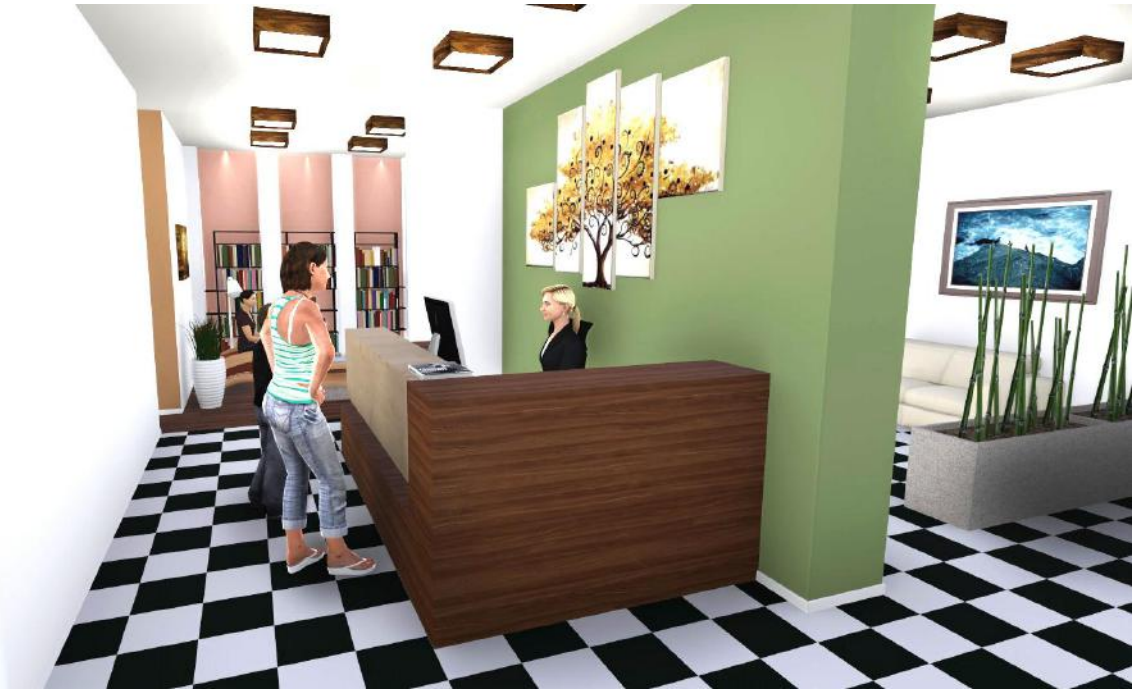
**FIGURA 126** Perspectiva de la Recepción. FUENTE: Anahí Barros

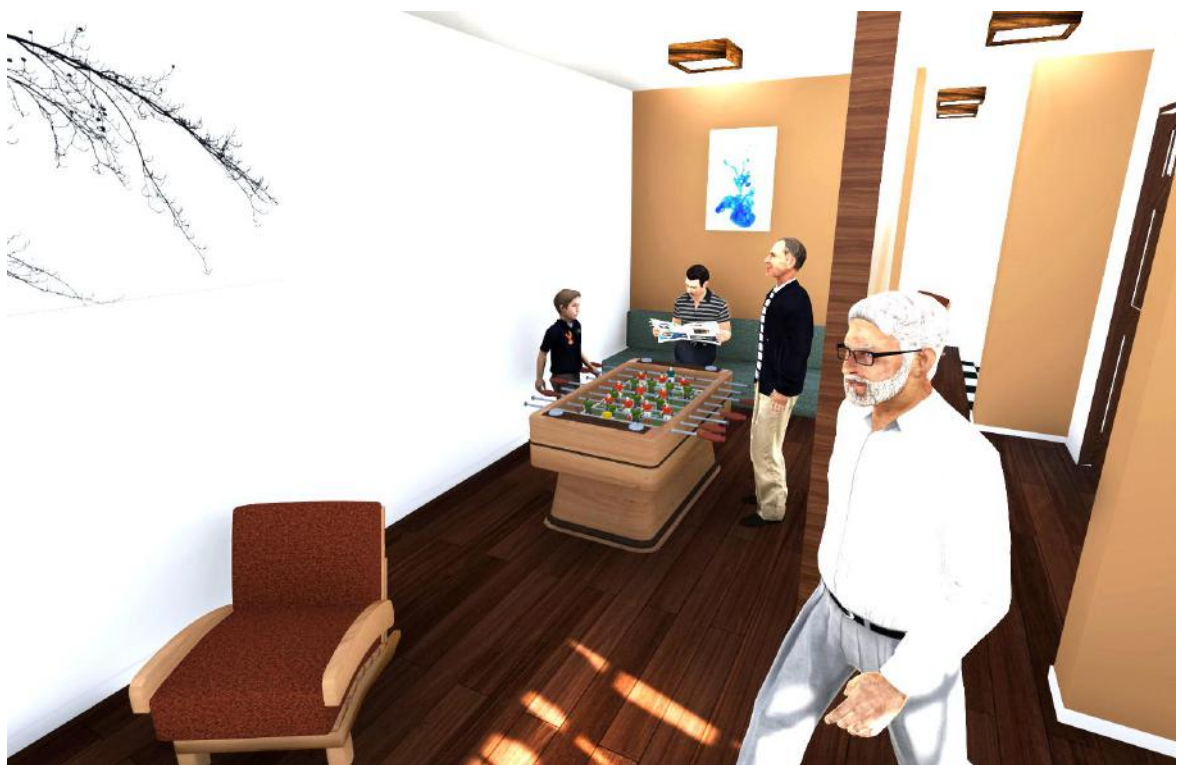
**FIGURA127** Perspectiva de la Sala de juegos, unida a la salón de eventos. FUENTE: Anahí Barros

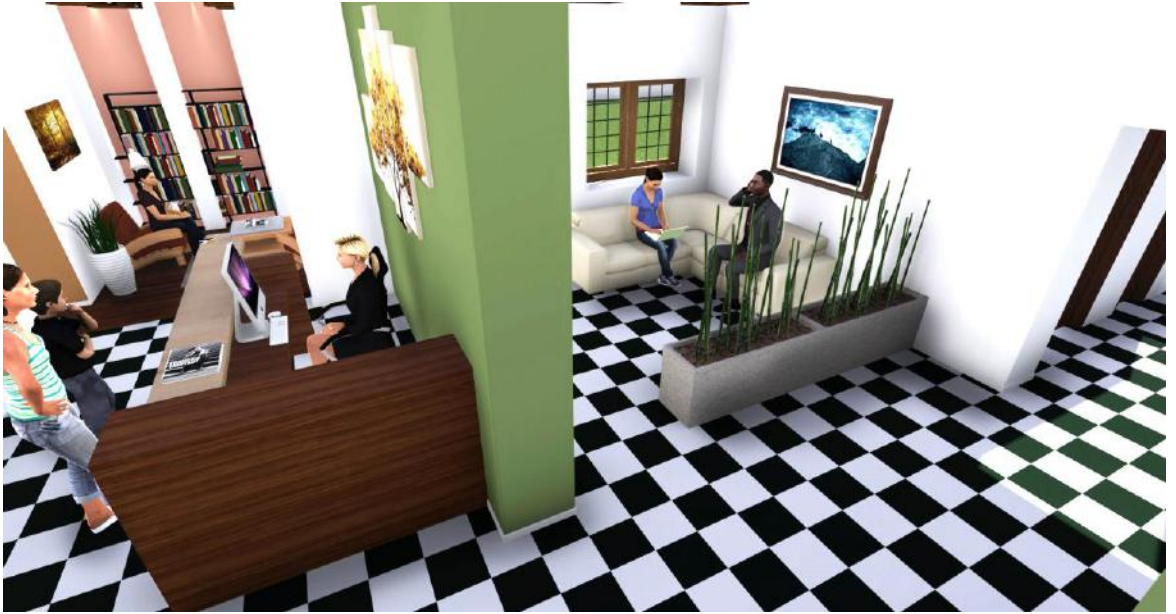
**FIGURA 128** Perspectiva general de la Recepción junto a la sala de espera y sala de lectura.  
**FUENTE:** Anahí Barros

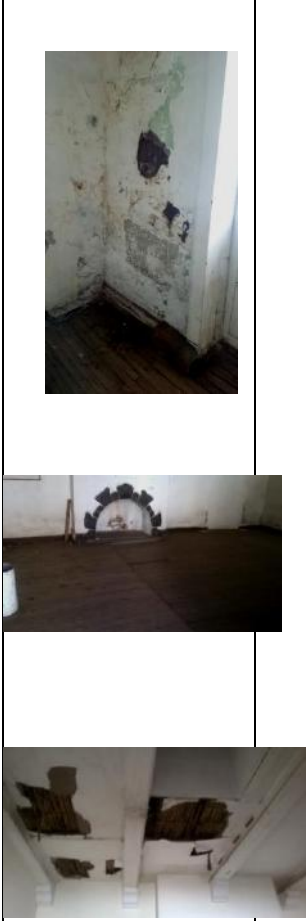
2	Sala	S1a	<b>MUROS</b> ESTADO ACTUAL: Muros de ladrillo con recubrimiento de cemento. Desprendimiento de materiales y revestimientos. PATOLOGÍA:			
				CAUSAS	EFFECTO	PORCENTAJE	
				Humedad Falta de mantenimiento	Desprendimiento Fisuras Desgaste	60%	
				<b>PISOS</b> ESTADO ACTUAL: Piso de madera en deterioro, presenta fisuras, grietas y agujeros. PATOLOGÍA:			
				CAUSAS	EFFECTO	PORCENTAJE	
				Falta de mantenimiento	Desgaste Fisuras Grietas Agujeros	70%	
				<b>CIELO RAZO</b> ESTADO ACTUAL: Cielorraso de carrizo enchagllado en proceso de deterioro PATOLOGÍA:			
				CAUSAS	EFFECTO	PORCENTAJE	
				Humedad Falta de mantenimiento	Desprendimientos Manchas Fisuras	60%

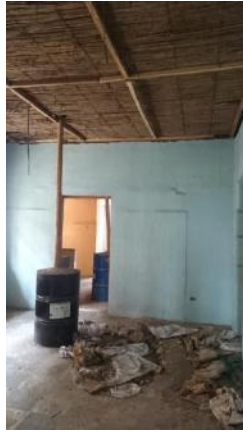
2	Comedor	Com1a	<p><b>MUROS</b> ESTADO ACTUAL: Muros de ladrillo, recubrimientos y revestimientos en estado de deterioro, fisuras en muros y desprendimiento de materiales. PATOLOGÍA:</p> <table border="1" data-bbox="898 1243 1536 1406"> <thead> <tr> <th>CAUSAS</th> <th>EFFECTO</th> <th>PORCENTAJE</th> </tr> </thead> <tbody> <tr> <td>Falta de mantenimiento Humedad</td> <td>Desprendimientos Fisuras Manchas</td> <td>60%</td> </tr> </tbody> </table> <p><b>PISOS</b> ESTADO ACTUAL: Piso de baldosa hidráulica, estado medio de conservación. PATOLOGÍA:</p> <table border="1" data-bbox="898 1574 1536 1704"> <thead> <tr> <th>CAUSAS</th> <th>EFFECTO</th> <th>PORCENTAJE</th> </tr> </thead> <tbody> <tr> <td>Falta de mantenimiento</td> <td>Desgaste Empolvamiento</td> <td>80% 100%</td> </tr> </tbody> </table> <p><b>CIELO RASO</b> ESTADO ACTUAL: Cielo raso de carrizo enchagllado en estado medio de conservación PATOLOGÍA:</p> <table border="1" data-bbox="898 1899 1536 1998"> <thead> <tr> <th>CAUSAS</th> <th>EFFECTO</th> <th>PORCENTAJE</th> </tr> </thead> <tbody> <tr> <td>Humedad Falta de</td> <td>Desprendimientos</td> <td>60%</td> </tr> </tbody> </table>	CAUSAS	EFFECTO	PORCENTAJE	Falta de mantenimiento Humedad	Desprendimientos Fisuras Manchas	60%	CAUSAS	EFFECTO	PORCENTAJE	Falta de mantenimiento	Desgaste Empolvamiento	80% 100%	CAUSAS	EFFECTO	PORCENTAJE	Humedad Falta de	Desprendimientos	60%

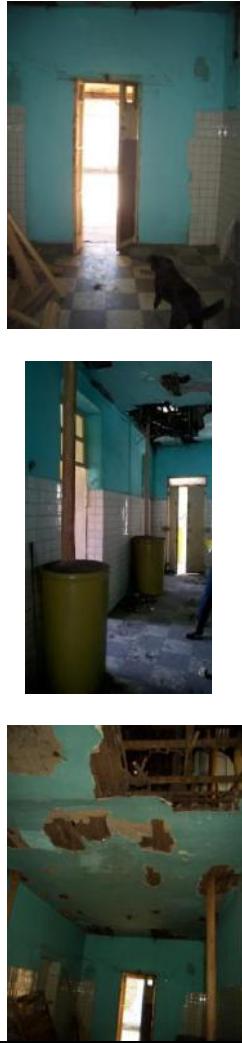
2	Hall	Hall1a	<b>Mantenimiento</b> <b>MUROS</b> ESTADO ACTUAL: Muros de ladrillo, recubrimiento de baldosa. Revestimientos en estado de deterioro, fisuras en muros y desprendimiento de materiales. PATOLOGÍA:					
				CAUSAS	EFFECTO	PORCENTAJE			
				Falta de mantenimiento Humedad	Desprendimientos Fisuras Manchas	60%			
				<b>PISOS</b> ESTADO ACTUAL: Piso de baldosa hidráulica, estado medio de conservación. PATOLOGÍA:					
				CAUSAS	EFFECTO	PORCENTAJE			
				Falta de mantenimiento	Desgaste Empolvamiento	80% 80%			
				<b>CIELO RAZO</b> ESTADO ACTUAL: Cielo raso de carrizo enchagllado en estado de deterioro PATOLOGÍA:					
				CAUSAS	EFFECTO	PORCENTAJE			
				Humedad Falta de mantenimiento	Desprendimientos	80%

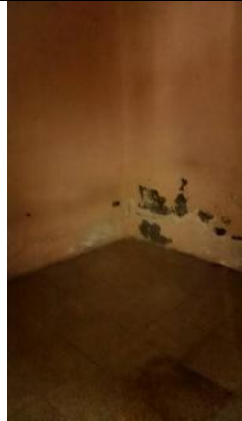
2 y 3	Dormitorio	D6a	<b>MUROS</b> ESTADO ACTUAL: Revestimientos en estado de deterioro, fisuras en muros y desprendimiento de materiales. PATOLOGÍA:

CAUSAS	EFFECTO	PORCENTAJE							
Falta de mantenimiento Humedad	Desprendimientos Fisuras Manchas	80%							
<b>PISOS</b> ESTADO ACTUAL: Piso de baldosa hidráulica, estado medio de conservación. PATOLOGÍA:									
CAUSAS	EFFECTO	PORCENTAJE							
Falta de mantenimiento	Desgaste	70%							
2	Hall	Hall2a	<b>MUROS</b> ESTADO ACTUAL: Revestimientos en estado de deterioro, fisuras en muros y desprendimiento de materiales. PATOLOGÍA:						
			CAUSAS					EFFECTO	PORCENTAJE
			Falta de mantenimiento	Desgaste	70%				
			<b>PISOS</b> ESTADO ACTUAL: Piso de baldosa hidráulica, estado medio de conservación. PATOLOGÍA:						
CAUSAS	EFFECTO	PORCENTAJE							
Falta de mantenimiento	Desgaste	70%

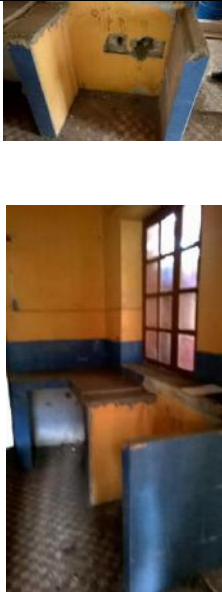
Cocina	K1a	<p><b>MUROS</b> ESTADO ACTUAL: Muros de ladrillo humedad, fisuras y desprendimiento de materiales. PATOLOGÍA:</p> <table border="1" data-bbox="890 1742 1544 1908"> <thead> <tr> <th>CAUSAS</th> <th>EFEECTO</th> <th>PORCENTAJE</th> </tr> </thead> <tbody> <tr> <td>Falta de mantenimiento Humedad</td> <td>Desprendimientos Fisuras Manchas</td> <td>70%</td> </tr> </tbody> </table> <p><b>PISOS</b> ESTADO ACTUAL: Piso de madera en deterioro, presenta fisuras, grietas y</p>	CAUSAS	EFEECTO	PORCENTAJE	Falta de mantenimiento Humedad	Desprendimientos Fisuras Manchas	70%						
CAUSAS	EFEECTO	PORCENTAJE														
Falta de mantenimiento Humedad	Desprendimientos Fisuras Manchas	70%

2			<p>agujeros. <b>PATOLOGÍA:</b></p> <table border="1" data-bbox="895 367 1540 566"> <thead> <tr> <th>CAUSAS</th> <th>EFFECTO</th> <th>PORCENTAJE</th> </tr> </thead> <tbody> <tr> <td>Falta de mantenimiento Tiempo de uso</td> <td>Desgaste Fisuras Grietas Agujeros</td> <td>70%</td> </tr> </tbody> </table> <p><b>CIELO RAZO</b> ESTADO ACTUAL: Cielo raso de carrizo enchagllado en estado medio de conservación. <b>PATOLOGÍA:</b></p> <table border="1" data-bbox="895 730 1540 891"> <thead> <tr> <th>CAUSAS</th> <th>EFFECTO</th> <th>PORCENTAJE</th> </tr> </thead> <tbody> <tr> <td>Falta de mantenimiento</td> <td>Desgaste</td> <td>30%</td> </tr> </tbody> </table>	CAUSAS	EFFECTO	PORCENTAJE	Falta de mantenimiento Tiempo de uso	Desgaste Fisuras Grietas Agujeros	70%	CAUSAS	EFFECTO	PORCENTAJE	Falta de mantenimiento	Desgaste	30%						
CAUSAS	EFFECTO	PORCENTAJE																				
Falta de mantenimiento Tiempo de uso	Desgaste Fisuras Grietas Agujeros	70%

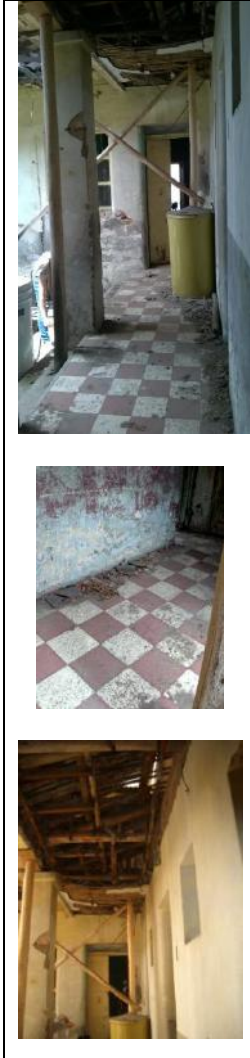
CAUSAS	EFFECTO	PORCENTAJE																				
Falta de mantenimiento Humedad	Desprendimientos Fisuras Manchas Moho	70%																				
CAUSAS	EFFECTO	PORCENTAJE																				
Falta de mantenimiento Humedad	Desgaste Empolvamiento	70% 100%																				
CAUSAS	EFFECTO	PORCENTAJE																				
Falta de mantenimiento	Desgaste	50%																				
	8	Hall	Hall4a	<p><b>MUROS</b> ESTADO ACTUAL: Muros de ladrillo con recubrimiento de cemento,</p>

<p>revestimientos en estado de deterioro y desprendimiento de materiales.  <b>PATOLOGÍA:</b></p> <table border="1"> <thead> <tr> <th>CAUSAS</th> <th>EFEECTO</th> <th>PORCENTAJE</th> </tr> </thead> <tbody> <tr> <td>Falta de mantenimiento Humedad</td> <td>Desprendimientos Fisuras Manchas</td> <td>60%</td> </tr> </tbody> </table> <p><b>PISOS</b>  <b>ESTADO ACTUAL:</b>                      Piso de baldosa hidráulica, estado medio de conservación.  <b>PATOLOGÍA:</b></p> <table border="1"> <thead> <tr> <th>CAUSAS</th> <th>EFEECTO</th> <th>PORCENTAJE</th> </tr> </thead> <tbody> <tr> <td>Falta de mantenimiento</td> <td>Desgaste Empolvamiento</td> <td>80% 100%</td> </tr> </tbody> </table> <p><b>CIELO RAZO</b>  <b>ESTADO ACTUAL:</b>                      Cielo raso en total deterioro.  <b>PATOLOGÍA:</b></p> <table border="1"> <thead> <tr> <th>CAUSAS</th> <th>EFEECTO</th> <th>PORCENTAJE</th> </tr> </thead> <tbody> <tr> <td>Falta de mantenimiento Humedad</td> <td>Desprendimiento Colapso</td> <td>20% 80%</td> </tr> </tbody> </table>	CAUSAS	EFEECTO	PORCENTAJE	Falta de mantenimiento Humedad	Desprendimientos Fisuras Manchas	60%	CAUSAS	EFEECTO	PORCENTAJE	Falta de mantenimiento	Desgaste Empolvamiento	80% 100%	CAUSAS	EFEECTO	PORCENTAJE	Falta de mantenimiento Humedad	Desprendimiento Colapso	20% 80%

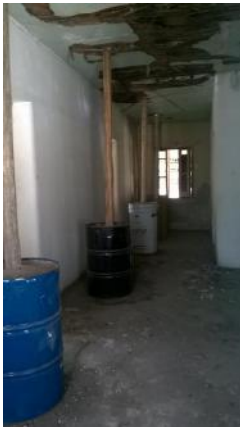
4	Hall	Hall1b	<b>MUROS</b> ESTADO ACTUAL: Muros de ladrillo, recubrimientos y revestimientos en estado medio de conservación, fisuras en muros y desprendimiento de materiales.		
				CAUSAS	EFEECTO	PORCENTAJE
				Falta de mantenimiento	Desprendimientos Fisuras Desgaste	60%
				<b>PISOS</b> ESTADO ACTUAL: Piso de baldosa hidráulica en buen estado PATOLOGÍA:		
				CAUSAS	EFEECTO	PORCENTAJE
				Falta de mantenimiento	Desprendimientos Empolvamiento	50% 100%

<b>CIELO RAZO</b> ESTADO ACTUAL: Cielo raso de carrizo enchagllado en proceso de deterioro. PATOLOGÍA:		
				CAUSAS	EFEECTO	PORCENTAJE

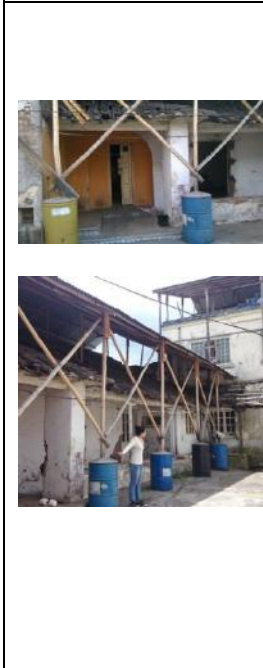
<p>Patio 1</p>	<p>Vista lateral derecha</p>	<p><b>MUROS</b> ESTADO ACTUAL: Muros de ladrillo, desprendimiento de recubrimientos en paredes debido a humedad y falta de mantenimiento.</p>		
			<p>CAUSAS</p>	<p>EFECTO</p>	<p>PORCENTAJE</p>

<p>Falta de mantenimiento</p>	<p>Desprendimientos Desgaste</p>	<p>50%</p>
<p><b>PISOS</b> ESTADO ACTUAL: Piso de cemento en gradas de acceso con cenefas baldosa hidráulica en estadio medio de conservación. PATOLOGÍA:</p>			<p>CAUSAS</p>	<p>EFECTO</p>	<p>PORCENTAJE</p>
			<p>Falta de mantenimiento</p>	<p>Desgaste Empolvamiento</p>	<p>50% 100%</p>
			<p><b>CIELO RAZO</b></p>

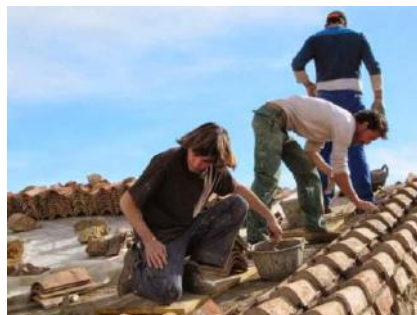
Dimensiones de la teja curva (árabe).

Este tipo de tejas se pueden colocar ya sea con la cara convexa hacia el exterior o con la cara cóncava hacia el interior, y sin importar cuál sea la forma en que se las coloque, se las debe anclar al soporte utilizando métodos como: añadir piedras sobre las tejas, o anclajes con mortero y cemento en todas las hileras, para asegurar la estabilidad de las tejas en la cubierta de preferencia inclinada. Además tiene una longitud entre 30 y 50cm.

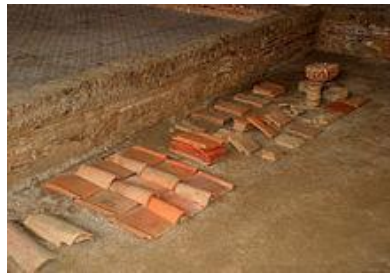
**DESCRIPCIÓN:** tejas mixtas encontradas en las excavaciones en la villa romana de La Olmeda en Pedrosa de la Vega (Palencia, Castilla y León).

Este tipo de teja es empleada en cubiertas de preferencia inclinadas de edificios. En cuanto a su forma son tejas prensadas y se caracteriza por su aspecto rectangular y por tener la pieza canal plana, con los bordes laterales levantados y la cobija curva. Además goza de una gran resistencia, no requiere amarre ni usar listones guía, ya que puede ser instalada sobre costaneras o entablado de OSB. En cuanto a la absorción de agua de las mismas, es necesario mencionar que absorben agua en un 9%.

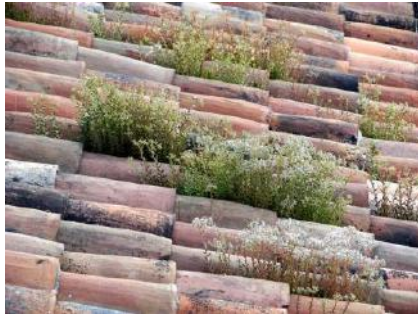
Para iniciar con el mantenimiento se debe eliminar la vegetación que a veces crece entre las tejas, tomando en cuenta que esta puede enraizarse en los morteros, es por ello que se las debe arrancar con cuidado. Cuando el enraizamiento es muy profundo, se debe aplicar herbicidas, los cuales deben ser aplicados por profesionales por su alta toxicidad.

**DESCRIPCIÓN:** Vegetación enraizada entre tejas de estilo colonial.

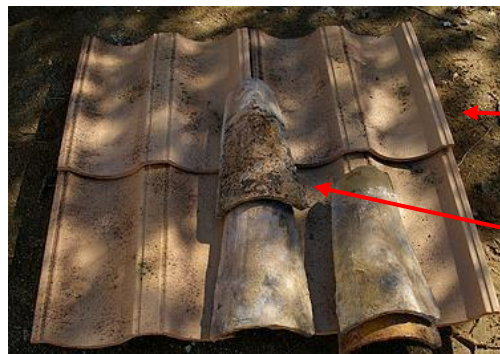
**DESCRIPCIÓN:**  
Ubicación de tejas antiguas sobre tejas nuevas, luego de un proceso de consolidación arquitectónica.

Tejas nuevas

Tejas antiguas

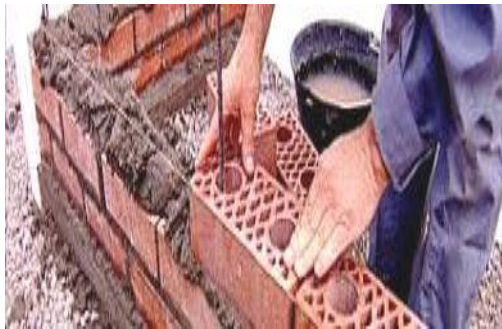
Para colocarlos se comienza instalando ladrillos en un extremo, luego se aplica una capa de mortero con la paleta (el mortero debe ser untuoso y flexible evitando los morteros de cemento puro), luego se coloca el ladrillo directamente con juntas de 1cm; Se debe vigilar la alineación, y para ello se utiliza un cordel extendido colocado en cada extremidad del muro; Y una vez que se haya montado algunas hileras, se debe verificar la verticalidad con ayuda de una plomada.

**DESCRIPCION:** Colocación de hileras de ladrillo.  
**FUENTE:** elmaestrodecasas.blogspot.com
