FACULTAD DE ARQUITECTURA Y URBANISMO

TESIS PREVIA A LA OBTENCIÓN DEL TÍTULO DE  
ARQUITECTA DE INTERIORES

## **REHABILITACIÓN ARQUITECTÓNICA Y PATRIMONIAL DE LA “CASA SINCHOLAGUA” PARA ADULTOS MAYORES DIRIGIDA A LA FUNDACIÓN MUNICIPAL PATRONATO SAN JOSÉ EN LA CIUDAD DE QUITO.**

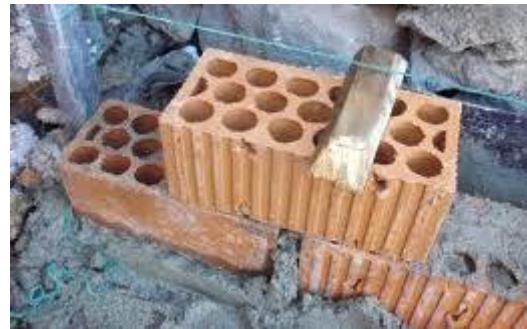
**DESCRIPCION:** Alineación de ladrillos.

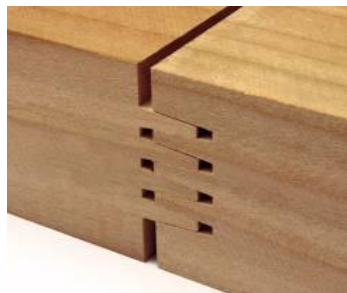
Este tipo de vigas de uso estructural, está compuesta por una amplia gama de productos que están formados en su sección transversal por madera escuadrada sometida a un secado artificial y cepillado, que procedente de un despiece separado o exento de médula. El proceso de empalmado estructural consiste en eliminar los nudos de la madera aserrada (picea, pino, abeto y alerce) y luego encolar las testas por medio de una unión tipo fingerjoint, garantizando la máxima resistencia de las mismas.

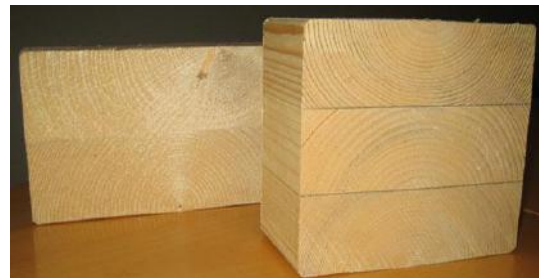
La madera dúo y trío se forman a partir del encolado lateral de dos o tres piezas, por sus caras más anchas. Por este método se obtienen vigas de madera estructural de gran sección y longitud, con calidad visual y con propiedades mecánicas claramente definidas. Para este proceso se utiliza madera de picea, pino, abeto y alerce.

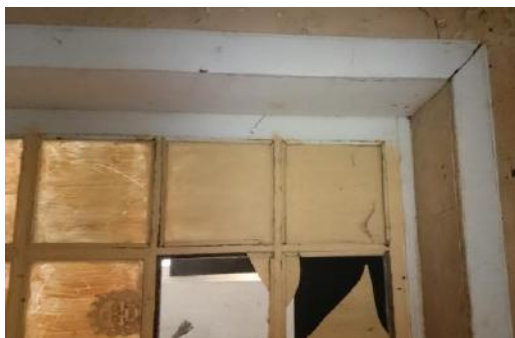
“Casa Sincholagua”

aplicación de herrajes inadecuados para el tipo de madera utilizada, aflojamiento de la hoja por falla de bisagras, apalancamientos, y retracción de la madera; ocasionando de esta forma que el marco de las ventanas se astille o se desprenda de la pared.

Desgaste de marco de  
ventanas y vidrios rotos.

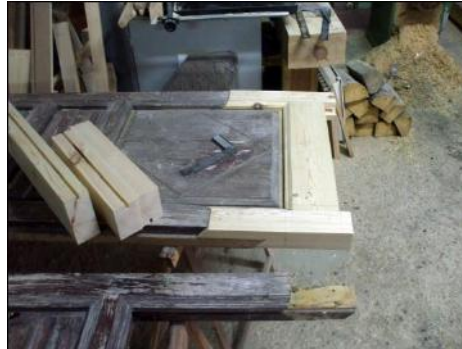
Cuando tanto puertas como ventanas se encuentran en estado de deterioro dentro de una edificación patrimonial, es necesario someterlas a un proceso de consolidación para poder recuperar los elementos en cuestión, dándoles el tratamiento adecuado. Para ello se debe seguir primeramente un proceso de limpieza, en donde se elimine toda la pintura y barniz (aplicar potasa caustica) dejando la superficie de la madera al natural, sin ser lijada.

Restauración de  
puerta de madera.

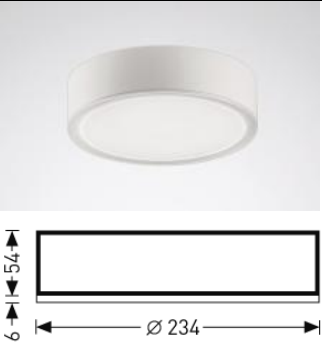
<p>-Cuarto de Masoterapia -Cuarto de Terapia física</p>	<p>INPLANA C07 OTA22 1000-830 ET 01</p>	<p>Downlight para techos LED con dimensiones de la cavidad ≥ 35 mm</p>	<p>126 lm / W</p>	<p>1200 lm</p>	<p>9.5W</p>	<p>7</p>	<p>Luminaria cuerpo de aluminio fundido a presión, con recubrimiento de polvo blanco. De diámetro Ø luminaria 234 mm, altura de la luminaria 42 mm. Grado de protección IP 54 en el lado de la habitación.</p>

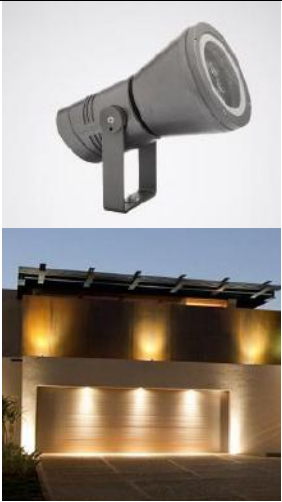
<p>-Patios y jardinerías -Caminarías</p>	<p>FACIELLA 15 RE/20HIT-</p>	<p>Proyector compacto para una iluminación</p>	<p>Vida útil L80(tq 35 °C) =</p>	<p>1200 lm</p>	<p>20W</p>	<p>50</p>	<p>Carcasa del proyector fabricada en aluminio colado a presión, Cuerpo de</p>	<p>Antracita</p>

<p>y jardines - Terraza</p>	<p>TC-CE E 26</p>	<p>acentuada. Para una lámpara de halogenuros metálicos HIT TC-CE 20 W.</p>	<p>50.000 h</p>				<p>luminaria de color antracita, similar a DB 703, con efecto metálico, lacado en polvo, altamente resistente a la intemperie. Son posibles otras variantes de color según RAL o código de color DB. Se puede girar e inclinar, Zona de pivotaje 195°, Área de rotación 360°. Con disco terminal plano, extra claro, 4 mm</p>
