**DIAGNÓSTICO Y PROPUESTA DE CONSERVACIÓN DEL MONUMENTO EN
METAL DE ARTE URBANO, EN HOMENAJE A JOSÉ MARTÍ, UBICADO EN LA
CIUDAD DE QUITO**

Trabajo de titulación previa a la obtención del título de Licenciada en Restauración y
Museología

PAULINA GUERRA CARRERA

AGOSTO, 2018

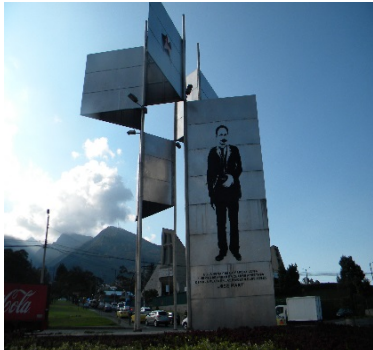
Lado 1/Este

Presenta mugre, polvo, smog, hollín.

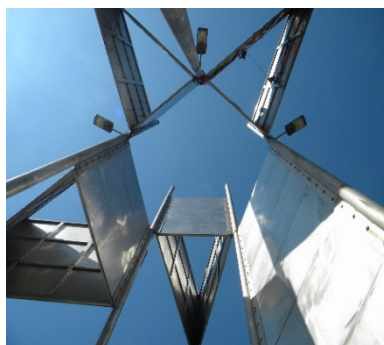
Presencia de smog, mugre polvo adherida al soporte metálico en 4 módulos superiores y 5to inferior.

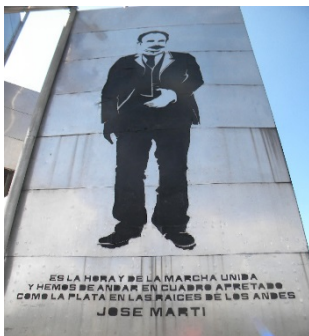
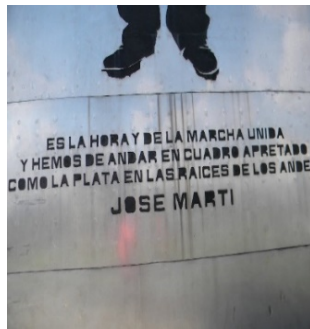
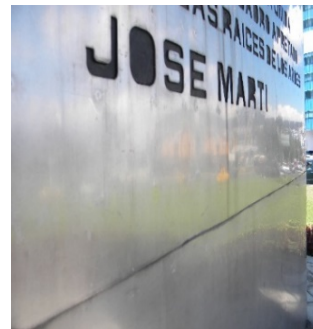
En el sector Belisario existe muchas entradas térmicas y viento muy fuerte que baja del Pichincha hacia todas las direcciones produciendo desfases de planchas por el cual se han producido roturas de puntos de soldaduras.

Existe chorreaduras negruzcas por quema de soldadura en planchas y desfase de planchas por pérdida de puntos de soldadura debido a la fuerza del viento.

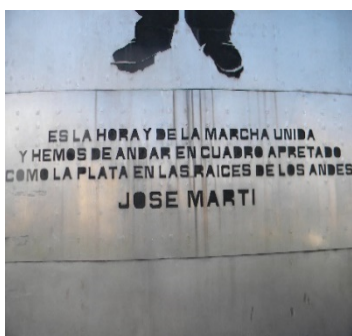
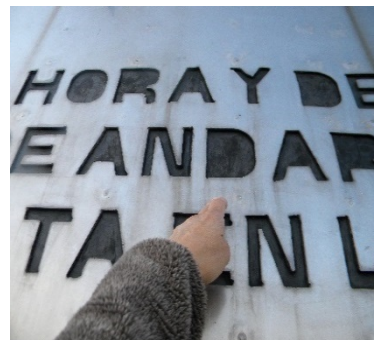
Poema - letras en soporte de cobre carcomidas

Soporte de letras de cobre pasmado

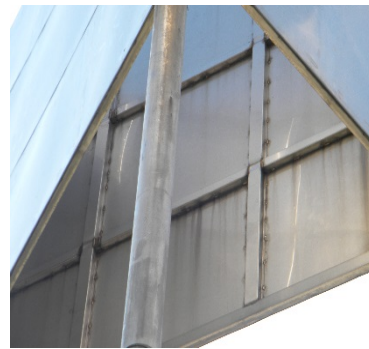
Oxidación en hendidura, pernos, rodelas.

Presenta chorreaduras internas por salpicaduras de soldadura

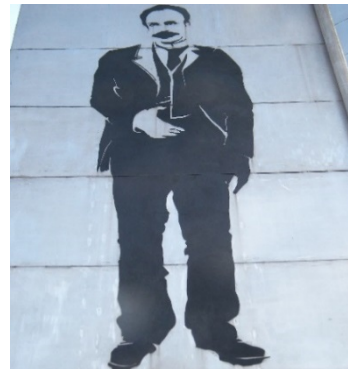
En lado 1 Este, presenta impregnación de smog, mugre, grasa. - Presenta chorreadura en acero y cobre

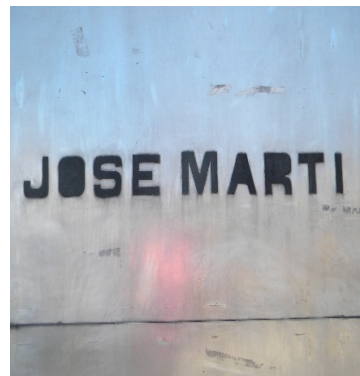
En lado 1 este. Adhesivos impregnados en soporte.- Manchas de suelda, en uniones cortes por disco de moladora.

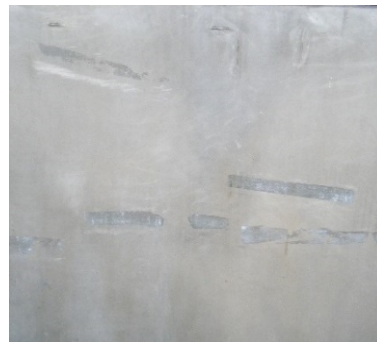
Lado 3, suroeste. Hundimientos por maquinaria pesada, desgaste por disco causado anteriormente y adhesivos.

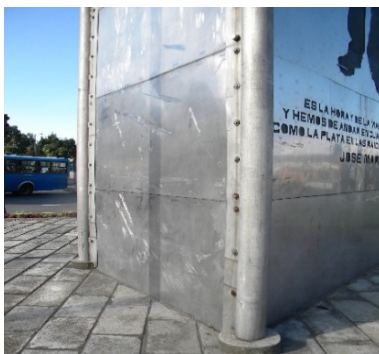
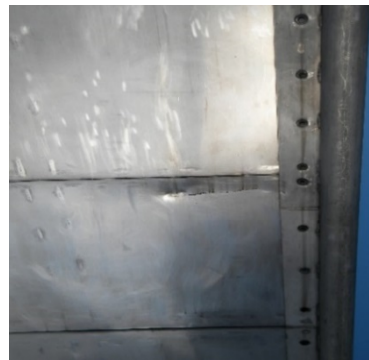
Lado 3 Suroeste. Hay oxidación en pernos que está afectando a los ángulos transversales de sujeción de monumento (Fotografías. Paulina Guerra C).

h.- Retiro de remaches deteriorados: Se utilizará la remachadora para retirar los remaches deteriorados y se reintegrará remaches en acero inoxidable y en cobre.

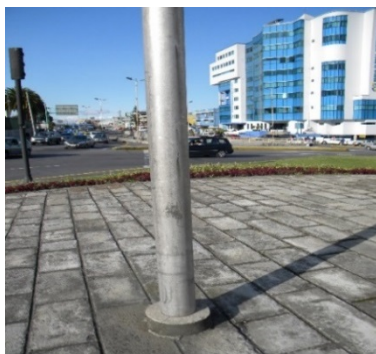
En columnas soportantes .Detalle de smog, grasa, sales, musgo, microorganismos sobre plataforma y canales

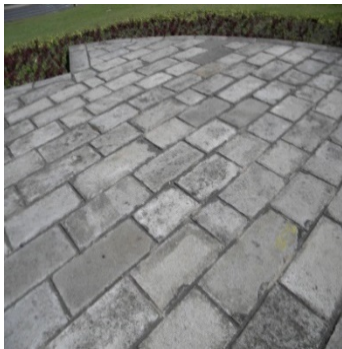
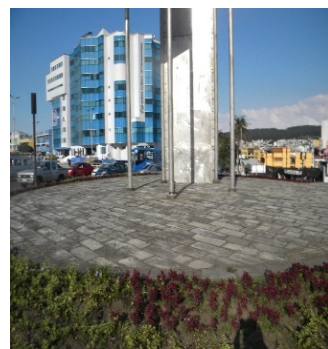
Presencia de acumulación de mugre impregnada en plataforma y canales. (Fotografías. Paulina Guerra C).

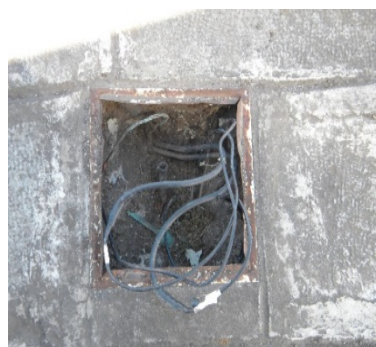
Detalle de entrada eléctrica con vegetación en piso. -Alambres robados en la misma entrada después de un tiempo.

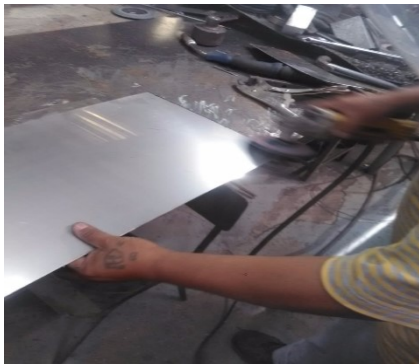
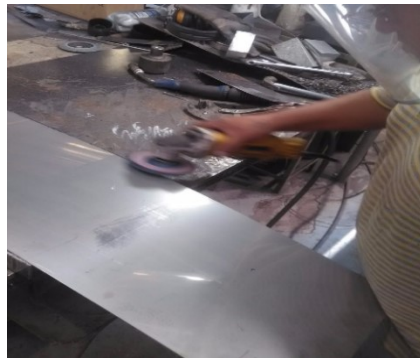
Práctica de corte de acero inoxidable similar al original y también colocación de soldadura que mancho.
