**UNIVERSIDAD TECNOLÓGICA EQUINOCCIAL**  
**Sede Santo Domingo**

**COSTOS TOTALES DE ACCIDENTABILIDAD LABORAL EN LA EMPRESA**  
**PÚBLICA ESTRATÉGICA CORPORACIÓN NACIONAL DE ELECTRICIDAD**  
**CNEL-EP UNIDAD DE NEGOCIOS SANTO DOMINGO 2014**

Santo Domingo – Ecuador  
MAYO, 2015

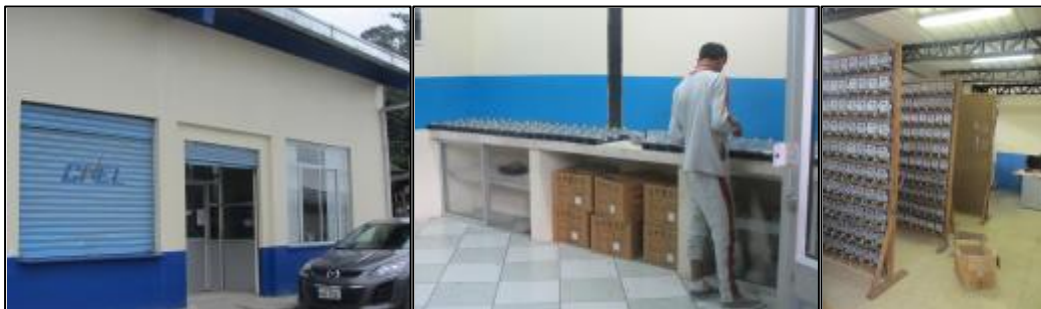
**Figura N° 4.8.**  
Taller de medidores

En este local se procede a la calibración y revisión de medidores: en el mismo se almacena cartones con materiales mal estibados, otros obstruyendo el pasillo.

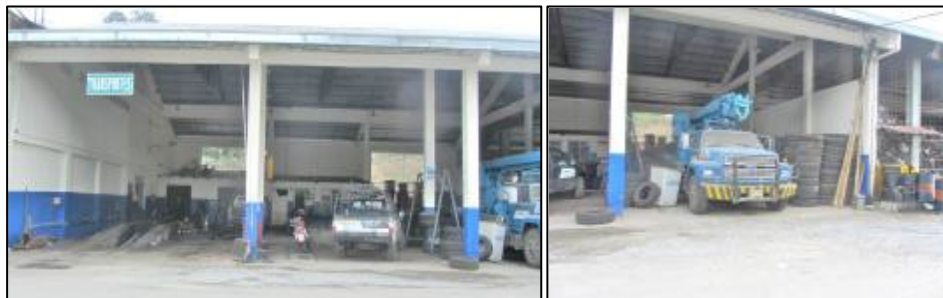
**Figura N° 4.14**  
Taller mecánico

En el taller mecánico no existen implementos de seguridad y equipos de protección personal, tampoco dispone de señalización ni protección contra incendios, hay desorden, falta de limpieza y almacenamiento de llantas usadas.

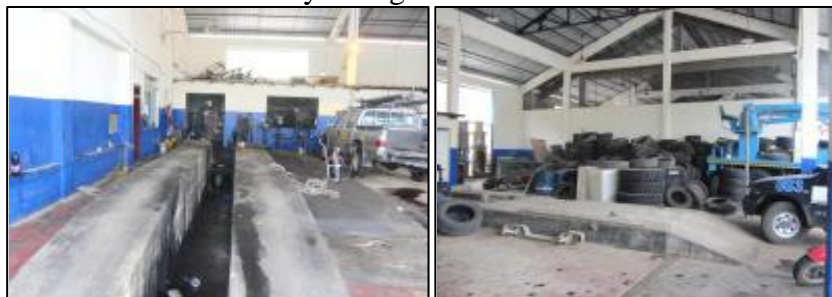
**Figura N° 4.15.**  
Ranfla y bodega de llantas usadas

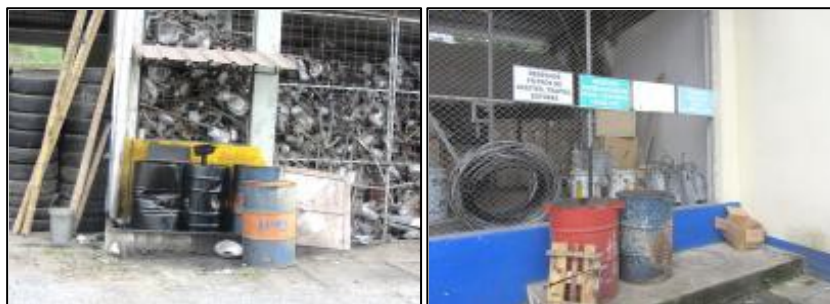
**Figura N° 4.25.**  
Almacenamiento desordenado de lubricantes

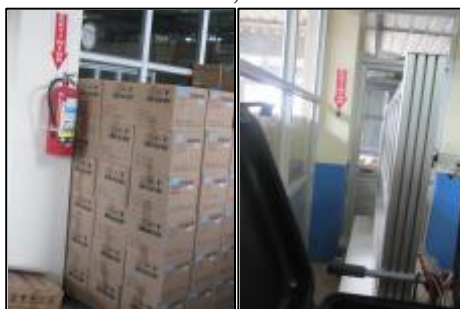
**Figura N° 4.29.**

Extintor con obstrucción, señalización sin extintor

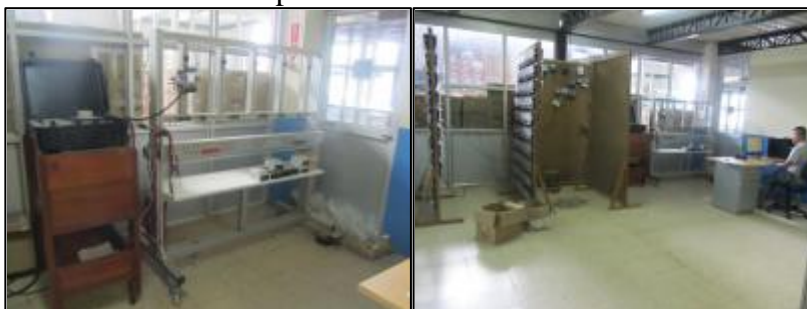
**Figura N° 4.30.**

Extintor en mala posición en taller de medidores

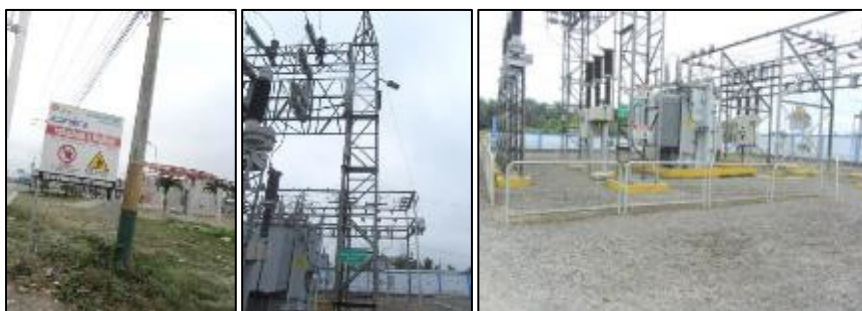
Si bien es cierto que existe señalización de identificación de equipos y en algunos casos de salidas de los alimentadores, no se cumple en su totalidad con la Norma INEN 439 en lo referente a:

No existe un diagrama unifilar de la subestación para uso de los operadores; se requiere implementar la señalización para evacuación.

**Figura N° 4.45.**  
Señalización

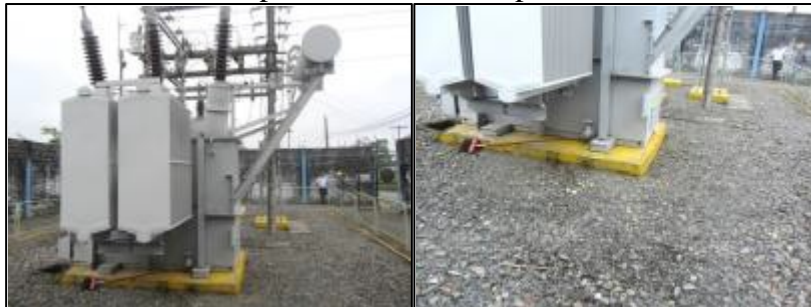
**Figura N° 4.49.**

Transformador de potencia sin cubeto para derrame de aceite

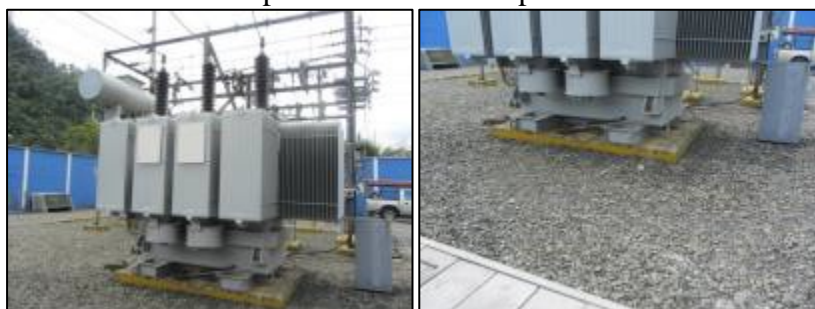
**Figura N° 4.62.**

Transformador de potencia sin cubeto para derrame de aceite

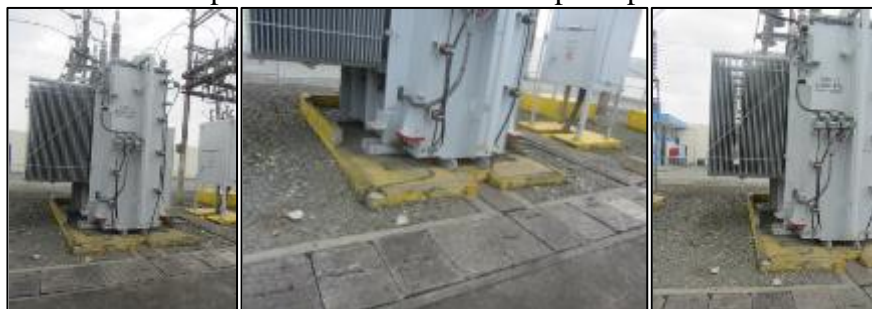
**Figura N° 4.102.**

Transformador de potencia con cubeto incompleto para derrame de aceite

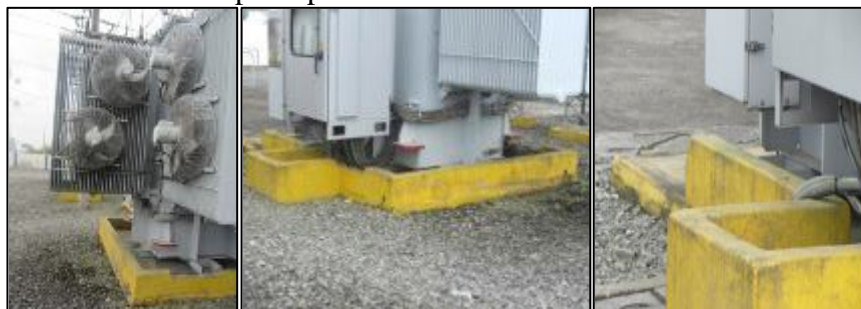
**Figura N° 4.103.**

Cubeto incompleto para derrame de aceite de transformador

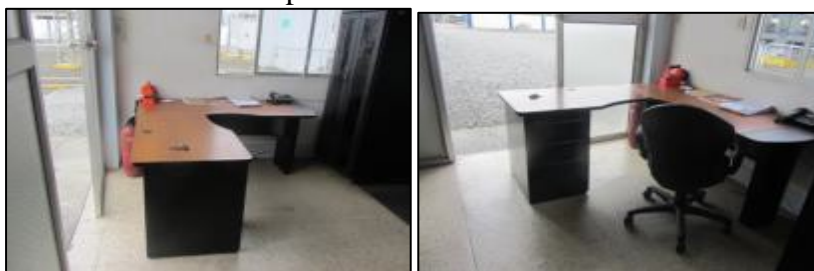
**Figura N° 4.113.**

Extintores en mala posición al interior de la sala de control

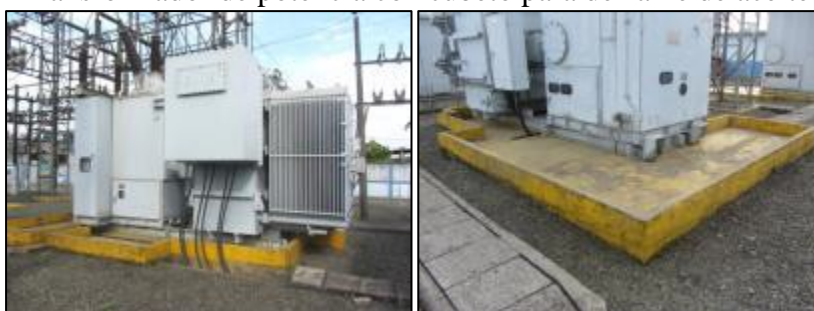
**Figura N° 4.131.**

Transformador de potencia con cubeto para derrame de aceite

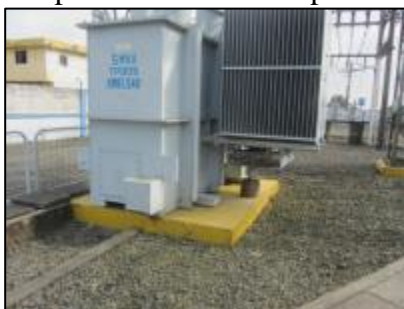
**Figura N° 4.132.**

Transformador de potencia sin cubeto para derrame de aceite

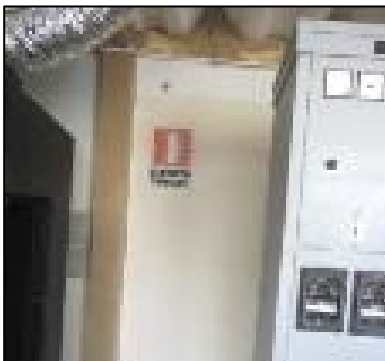
**Figura N° 4.143.**

Señalización de extintor al interior de la sala de control sin extintor

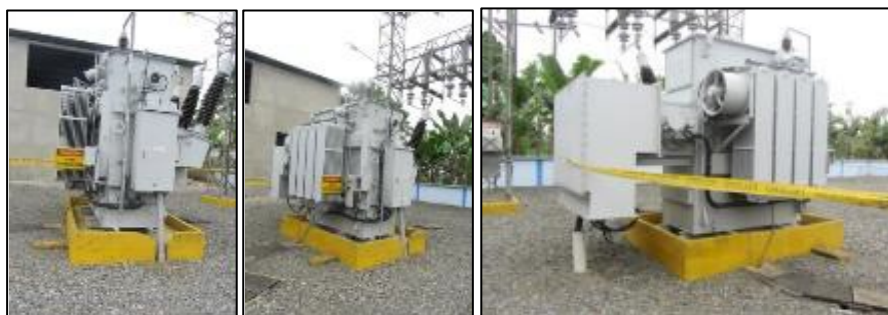
**Figura N° 4.151.**

Transformador de potencia. Cubeto para derrame de aceite de transformador no cubre radiadores de aceite

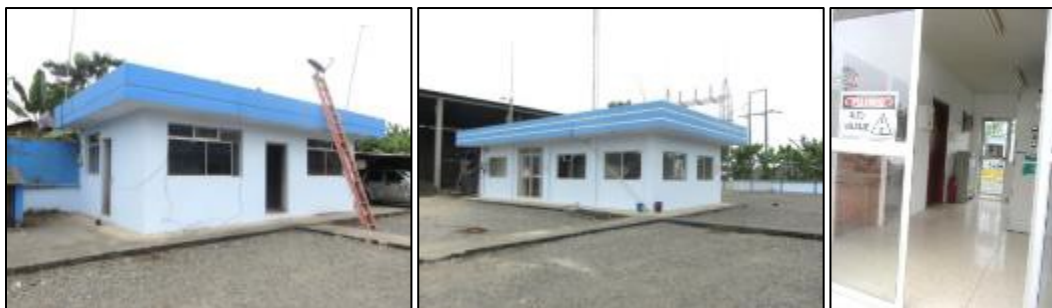
Al momento de la inspección se encontraron instalaciones eléctricas defectuosas.

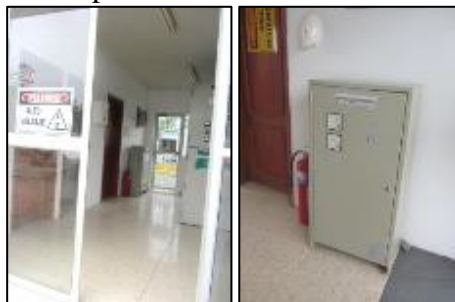
**Figura N° 4.161.**

Extintor en mala posición al interior de la sala de control

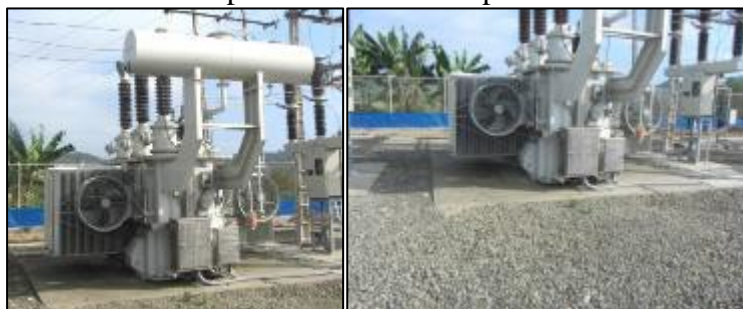
**Figura N° 4.183.**

Transformador de potencia sin cubeto para derrame de aceite

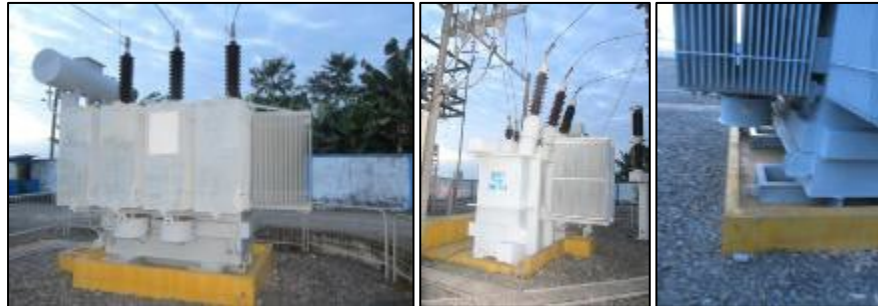
**Figura N° 4.208.**

Transformador de potencia. Cubeto para derrame de aceite de transformador no cubre tanque compensador ni radiadores

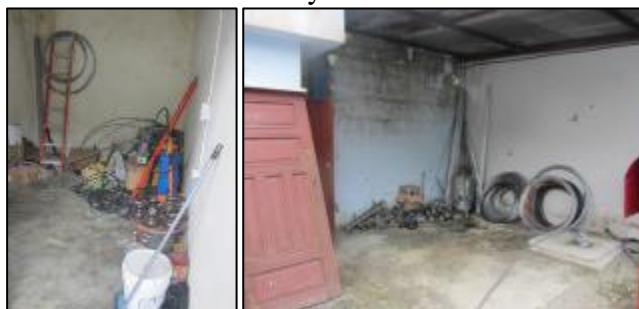
**Figura N° 4.229.**  
Basura y desechos

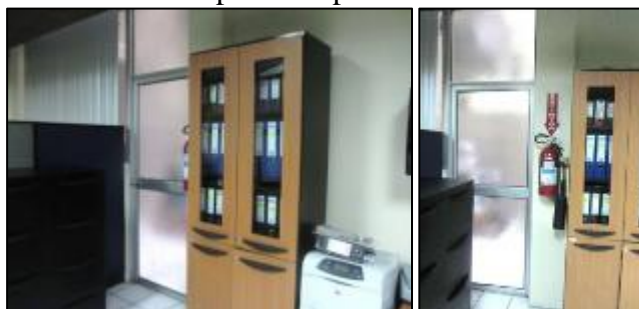
**Figura N° 4.242.**

Extintor en posición parcialmente visible

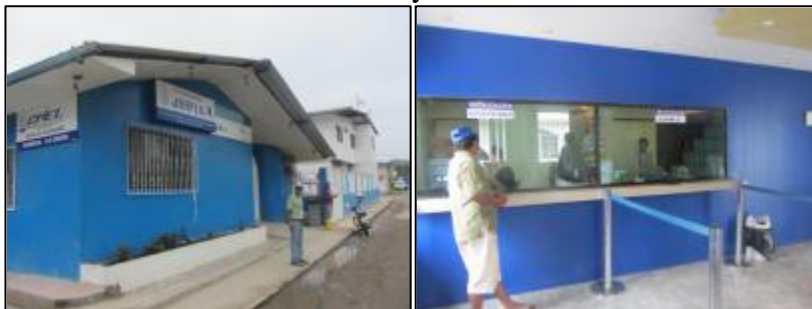
No tiene señalización general de seguridad industrial; ni dispone de señalización para evacuación.

**Figura N° 4.252.**  
Vista exterior y vista interior
